Nama Kegiatan : Analisa Kegagalan pada Secondary Superheater Tube PLTU Suralaya
Tempat : PT. Indonesia Power Unit Pembangkit Suralaya, Cilegon, Banten
Waktu : 15 November 2018
Sumber Dana : PT. Indonesia Power

**ANALISA KEGAGALAN DAN REMAINING LIFE ASSESSMENT
BOILER TUBE UNIT 7**

Boiler unit 7 Pembangkit Suralaya pada bulan Mei 2018 mengalami kegagalan operasi karena pipa superheaternya mengalami kerusakan pecah / bocor sehingga pembangkit unit 7 ini dihentikan operasinya. Kerusakan ini terjadi hanya beberapa bulan setelah beroperasi sejak pengoperasian kembali setelah overhaul pada bulan Desember 2017 lalu, oleh karena itu sangat perlu untuk dilakukan kajian/ analisa mengapa kerusakan ini dapat terjadi dalam waktu yang sangat singkat. Untuk itu perlu dilakukan investigasi yang bertujuan :

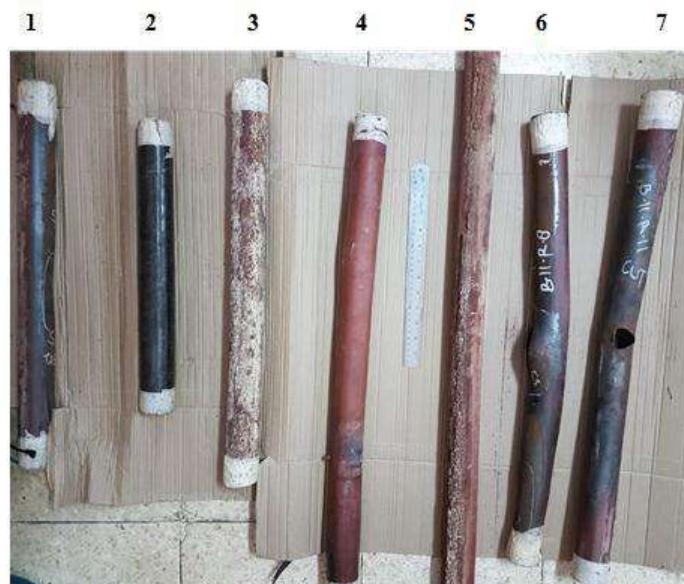
Gambar 1.Tujuh potongan tube yang diterima.

- Tube nomor 1: potongan tube yang mengalami penipisan dan deformasi plastis dan tidak bocor
- Tube nomor 2: potongan tube baru dan tertulis SA213 T22
- Tube nomor 3: potongan tube yang sudah terpakai dan dalam kondisi baik
- Tube nomor 4: potongan tube yang sudah terpakai dan mengalami deformasi plastis
- Tube nomor 5: potongan tube yang sudah terpakai dan mengalami deformasi plastis
- Tube nomor 6: tube yang mengalami *thin lipped rupture* dengan arah retak longitudinal.
- Tube nomor 7: tube yang mengalami *thick lipped rupture*.

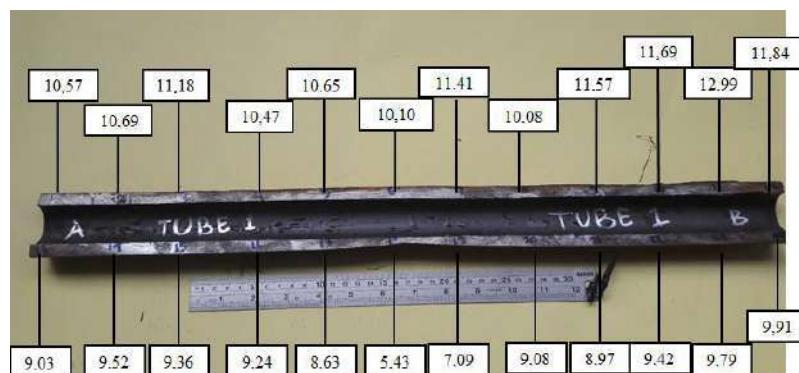
Gambar 2. Ketebalan dinding tube nomor 1 (satuan: mm)

Gambar 2 memperlihatkan bahwa pada potongan tube nomor 2 tidak ada indikasi kebocoran tetapi telah terjadi perubahan ketebalan dinding yang ditunjukkan dengan tebal dinding bervariasi. Ketebalan dinding terendah pada area yang mengalami penipisan adalah 5,44 mm. Sangat jelas terlihat, penipisan terjadi dari dinding luar tube. Pada bagian dinding dalam tube tidak memperlihatkan adanya *oxide scale*.

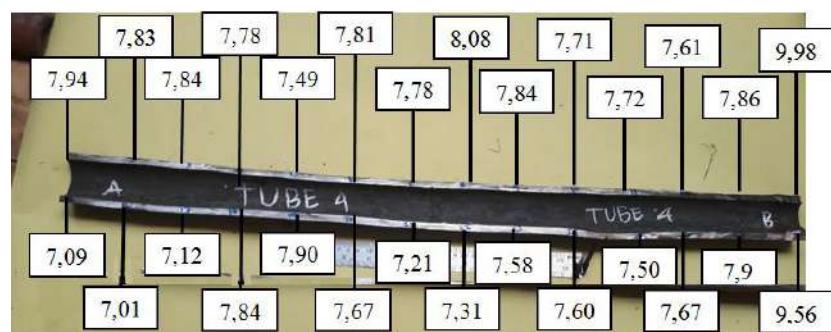
Gambar 3. Ketebalan dinding tube nomor 4 (satuan: mm)

Hasil inspeksi visual dan pengukuran ketebalan dinding tube nomor 4 seperti yang ditunjukkan pada Gambar 3, memperlihatkan bahwa secara umum dinding tube sudah mengalami penipisan yang relatif merata dengan tebal dinding terendah adalah 7,01 mm. Pada dinding bagian dalam tube tidak teramati lapisan *oxide scale*.

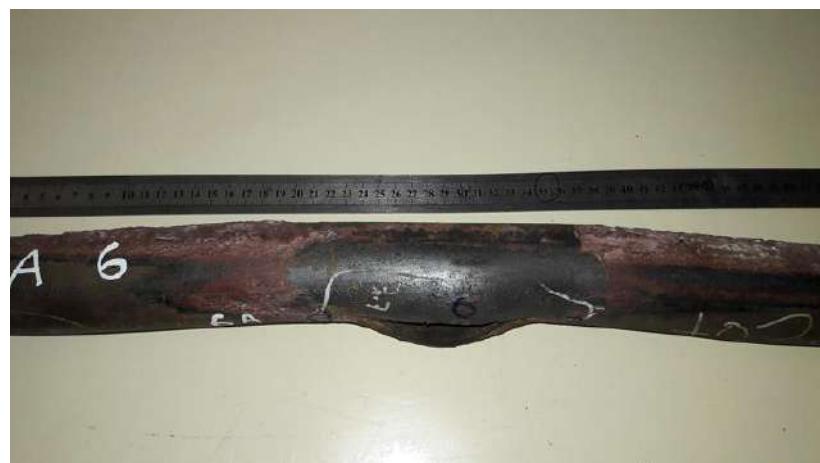
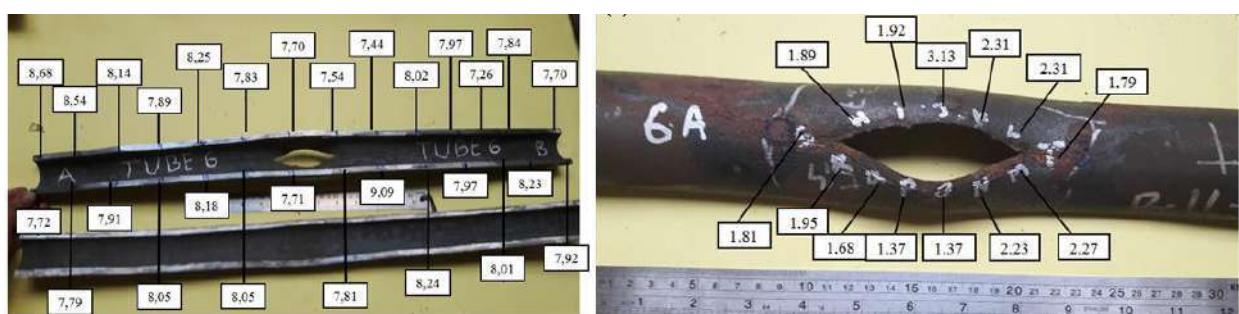
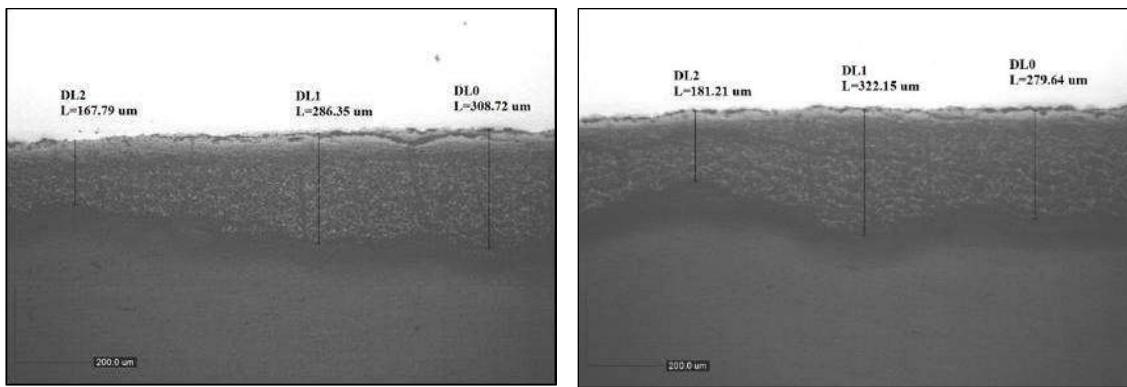
Gambar 4. Pengukuran ketebalan dinding & tebal lapisan oksida bagian dalam tube nomor 6.

(a) Kondisi tube nomor 6.

(b) Hasil pengukuran ketebalan dinding (satuan: mm).

(c) pengukuran ketebalan lapisan oksida bagian dinding dalam tube.

Gambar 4 memperlihatkan tube nomor 6 yang mengalami rupture. Hasil pengukuran ketebalan dinding terendah (Gambar 6.a) adalah 7,26 mm. Ketebalan dinding pada area rupture *lips/edges* (Gambar 6b) yaitu antara 1,37 – 3,13 mm. Tipe kerusakan tube adalah *thin lipped rupture* dengan retak arah longitudinal dan terjadi *swelling* (bengkak). *Opening burst* tube memiliki ukuran sekitar panjang 8,5 cm dan lebar 5 cm. Hasil pengukuran dimensi menunjukkan bahwa kenaikan diameter tube akibat swelling sekitar 10%. Tidak ada *localized thinning* pada area sekitar rupture. Gambar 6c, memperlihatkan adanya lapisan oksida tidak merata yang terbentuk pada bagian dalam tube pada dua lokasi di sekitar rupture. Ketebalan lapisan oksida terendah memiliki ketebalan sekitar 0,167 mm dan ketebalan lapisan oksida tertinggi adalah 0,32 mm. Ketebalan lapisan oksida pada dinding dalam tube jauh di bawah deposit slag yang terjadi pada dinding luar tube (Gambar 4a).

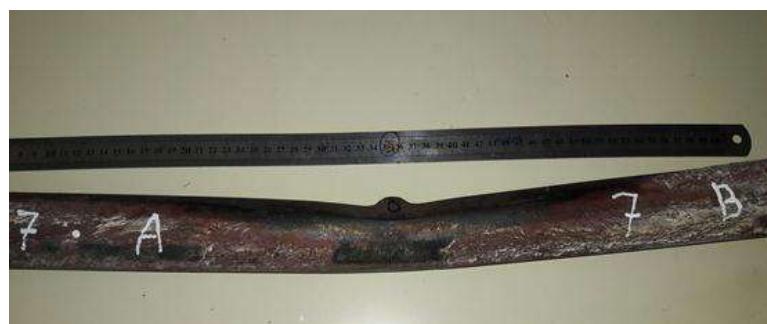
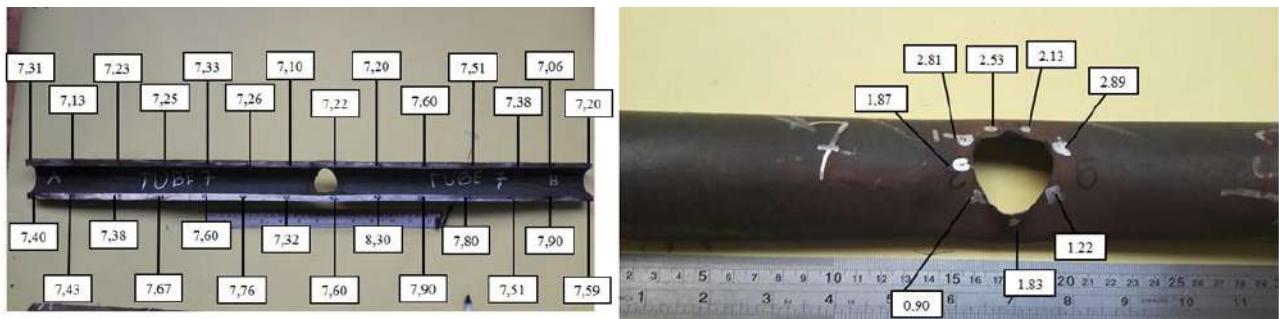
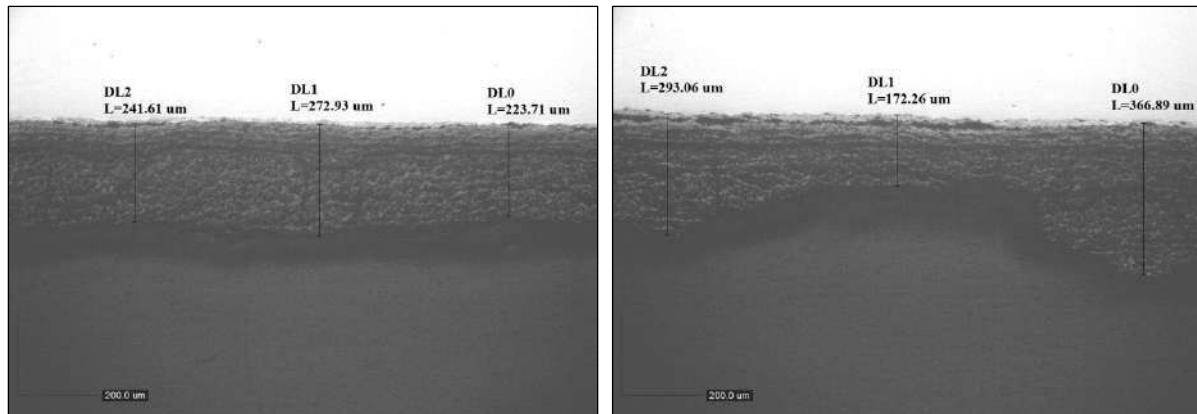
Gambar 5. Pengukuran ketebalan dinding & tebal lapisan oksida bagian dalam tube nomor 7.

(a) Kondisi tube nomor 7.

(b) Hasil pengukuran ketebalan dinding tube dan ketebalan pada area rupture (satuan: mm)

(c) lapisan oksida pada bagian dinding dalam tube yang berhadapan dengan area rupture

Hasil pengukuran ketebalan dinding terendah (Gambar 5.a) adalah 7,13 mm. Ketebalan dinding pada area rupture *lips/edges* (Gambar 5b) yaitu antara 0,90 – 2,89 mm. Tube mengalami kegagalan dengan tipe *wide opening (fish mouth) Burst*. Ukuran *opening burst* tube memiliki ukuran sekitar panjang 3,5 cm dan lebar 7 cm. Seperti halnya pada tube nomor 6, dinding bagian dalam tube terbentuk lapisan oksida tidak merata dengan ketebalan terendah sekitar 0,17 mm dan ketebalan tertinggi sebesar 0,37 mm (Gambar 5c). Tebal lapisan oksida pada dinding bagian dalam tube jauh lebih rendah dibandingkan dengan deposit slag yang terjadi pada dinding bagian luar tube. Namun demikian pada daerah yang mengalami rupture tidak ada deposit slag di dinding luar tube (Gambar 5a).

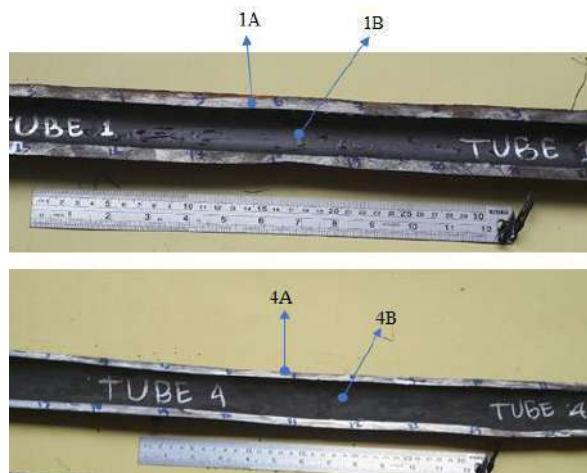
Gambar 6. Lokasi sampel pengujian kekerasan tube 1 dan tube 4.

Hasil pengujian kekerasan pada tube 1 dan tube 4, menunjukkan bahwa harga kekerasan tube 1 masuk dalam kategori ASME SA 213 T22 dan harga kekerasan tube 4 sesuai dengan ASME SA 213 T91.

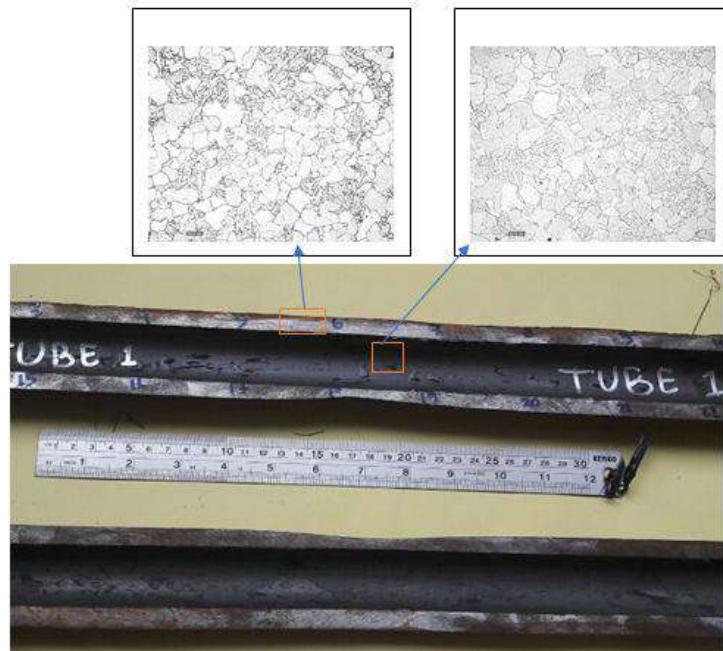
Gambar 7. Struktur mikro tube nomor 1 pada 2 lokasi berbeda

Fasa ferit ditampilkan dengan gambar terang, sedangkan fasa perlit terlihat dengan warna yang lebih gelap dan lamelar (struktur lamellar, gelap-terang berlapis). Namun demikian, karena jumlah karbon yang sangat kecil, fasa perlit bukan sebagai fasa yang dominan. Secara umum, tidak ada penyimpangan pada struktur mikro yang ditunjukkan pada kedua gambar tersebut.

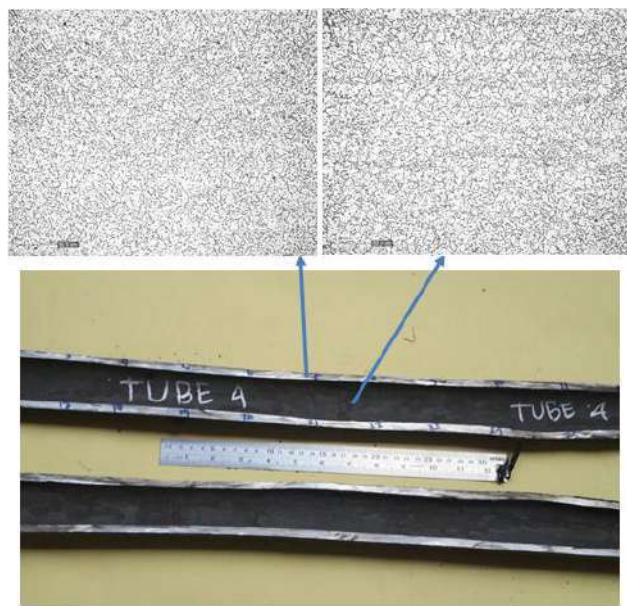
Gambar 8. Struktur mikro tube nomor 4 pada 3 lokasi berbeda

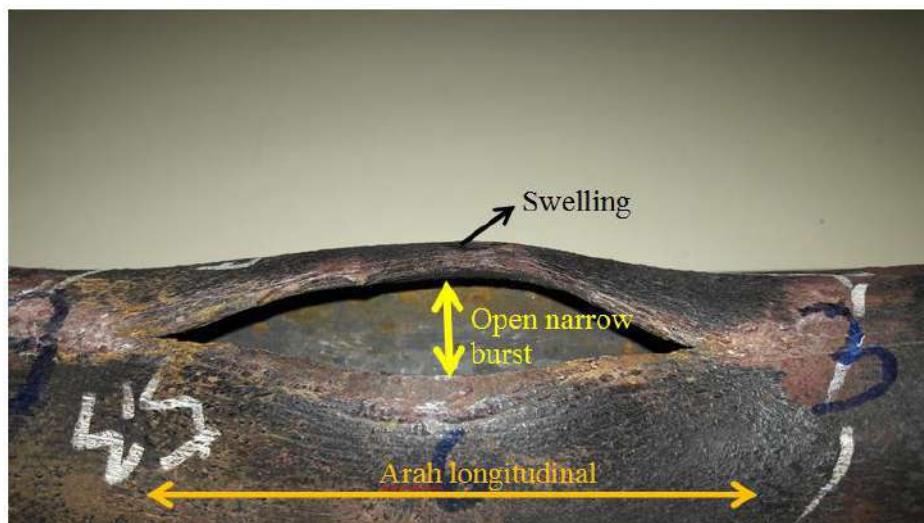
Hasil inspeksi visual pada tube nomor 6 memperlihatkan tube mengalami kegagalan tipe *narrow open burst* dengan arah retak longitudinal dan area kerusakan, disertai dengan terjadinya swelling (gelembung) sekeliling tube. Kondisi ini ditunjukkan pada Gambar 12.

Gambar 12. Karakteristik kerusakan tube nomor 6

Karakteristik kerusakan yang terjadi pada tube nomor 6, mengindikasikan bahwa tube mengalami creep. Pada Gambar 12 juga terlihat jelas bahwa terdapat scale yang cukup tebal dan rapat pada permukaan bagian luar sepanjang tube. Seperti yang sudah dijelaskan sebelumnya, *opening burst* tube memiliki ukuran sekitar panjang 8,5 cm dan lebar 5 cm.

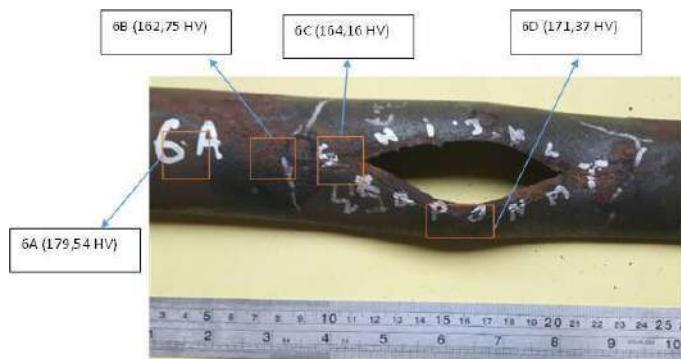
Gambar 13. Lokasi sampel struktur mikro dan harga kekerasan tube nomor 6.

Hasil pengukuran dimensi menunjukkan bahwa kenaikan diameter tube akibat swelling sekitar 10%. Tidak ada *localized thinning* pada area sekitar rupture. Gambar 13 memperlihatkan hasil pengujian kekerasan pada beberapa lokasi, yang juga merupakan lokasi sampel untuk analisa struktur mikro.

Persamaan (4) dan (5) digunakan untuk memperkirakan temperatur tube metal beroperasi berdasarkan harga kekerasan. Gambar 13 memperlihatkan harga kekerasan pada lokasi 6B (*rupture edges*) berbeda dengan kekerasan pada lokasi 6B dan 6C. Dengan mengambil asumsi waktu *operating service* sebelum mengalami kegagalan adalah 38 jam, dan harga pengujian

kekerasan tube pada daerah *rupture lips* adalah 171,37 HV (lokasi 6B), maka dengan menggunakan persamaan (2) dihasilkan temperatur yang dialami tube pada saat kegagalan terjadi adalah 801 °C. Dengan demikian bahwa pada saat kegagalan terjadi, tube mengalami *overheating*. Pada kerusakan tube nomor 6, dimana kerusakan yang terjadi adalah jenis *thick lip fish mouth failure*, dapat dipastikan satu-satunya mekanisme penyebab kerusakan yang terjadi adalah creep, dimana tube terekspos melebihi batas temperatur operasi pada waktu lama. Hal ini dibuktikan dengan dinding tube tidak mengalami penipisan atau deformasi plastis, dan tidak terjadi aliran material. *Overheating* yang terjadi pada tube disebabkan oleh deposit slagging yang tebal pada dinding luar tube sehingga terjadi distribusi panas yang tidak merata pada tube (lihat Gambar 4a).

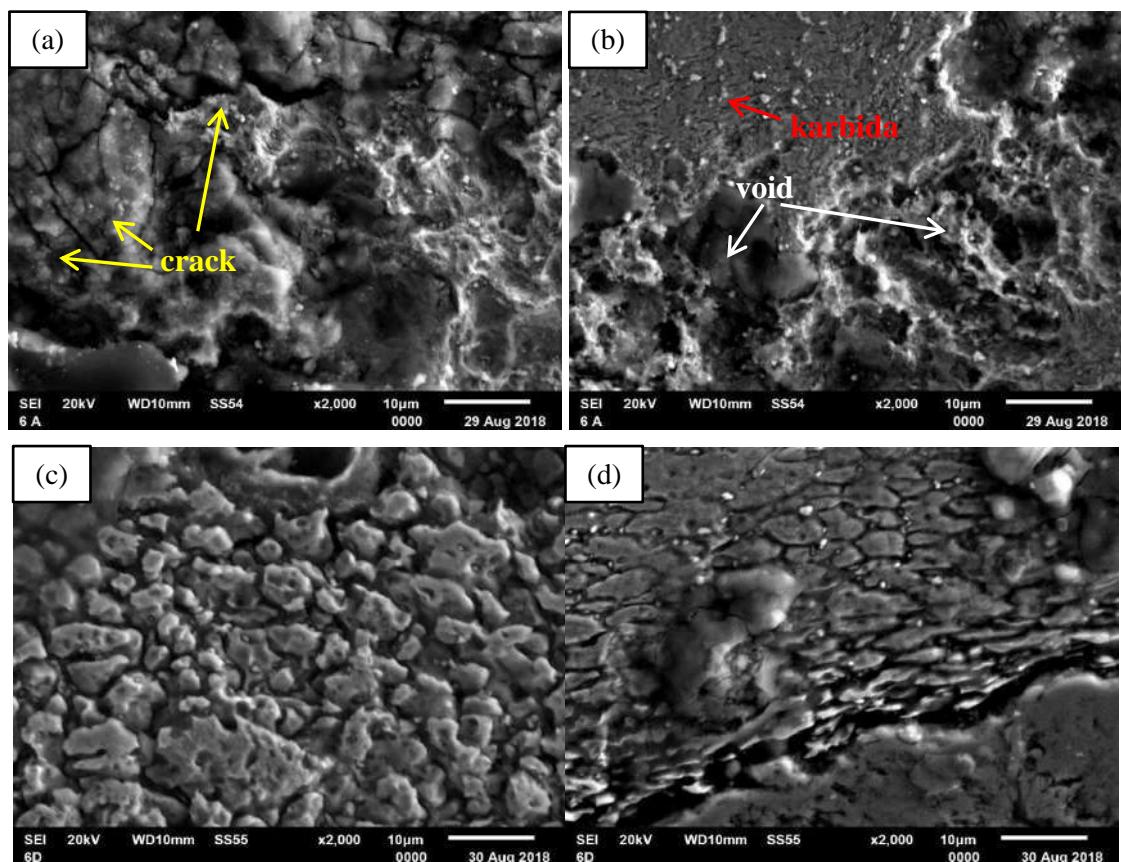
Gambar 14. Gambar struktur mikro SEM tube no 6 pada lokasi 6B dan 6D menunjukkan micro crack dan creep cavities

Gambar 14 adalah pengamatan struktur mikro di bawah mikroskop elektron (SEM) dan diambil pada lokasi 6A (gambar 14a dan 14b) yang agak jauh dari area rusak dan lokasi 6D (Gambar 14c dan 14d) yang merupakan area rusak. Gambar 14a s/d 14d memperlihatkan telah terjadi retak batas butir (*intergranular crack*) dan *creep voids*. Kondisi ekstrim retak batas butir ditunjukkan pada Gambar 14c dan 14d yang merupakan area rusak.

Intergranular crack yang terjadi dapat dijelaskan sebagai berikut. *Intergranular crack* diawali dengan terbentuknya *void* pada batas butir dan sejalan waktu *void* akan semakin banyak dan bertemu dengan *void* yang lain. Selama tube beroperasi dan terekspos pada temperatur tinggi (ekivalen dengan 43 % temperatur lebur baja), *void* akan bertemu satu dengan yang lainnya dan terjadi pembesaran *creep voids*, yang menyebabkan terjadinya retak sepanjang batas butir atau *intergranular crack* [1]. Sangat kuat dugaan bahwa temperatur yang dialami tube ini melewati batas temperatur ketahanan panasnya (diatas 570°C) sehingga benda ini terdeformasi. Hal ini diindikasikan dengan terjadinya *swelling*. Fluktuasi panas yang dialami tube membuat tube mengalami mulur ketika terkena panas dan menyusut ketika panas tersebut berkurang ataupun hilang [1, 2].

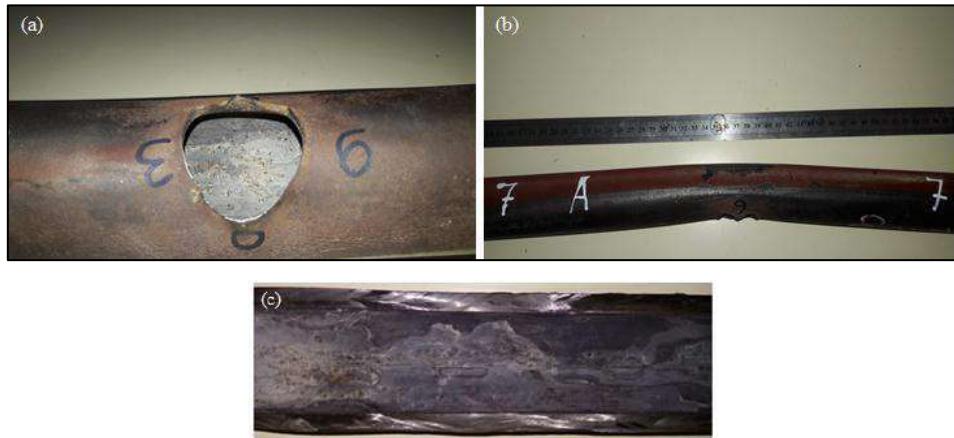
Gambar 15. Tube mengalami *thin lip fish mouth* dan *bulging* (a), tube mengalami deformasi plastis (b) dan kondisi permukaan dinding dalam tube yang rusak (c)

Pada Gambar 15 terlihat jelas tube mengalami penipisan dinding pada area yang rusak (15a) dan tube mengalami deformasi plastis (15b). Lapisan *scale* tipis berwarna putih (15c) juga teramat pada bagian permukaan dalam dinding tube yang rusak. Kerusakan tube tipe *thin lip* dimana penipisan terjadi dimulai dari dinding luar tube dan adanya produk korosi

mengindikasikan mekanisme kerusakan yang terjadi adalah erosi dan korosi. Hal ini ditunjukkan dari hasil pengukuran ketebalan dimana terjadi localized thinning pada area rupture (Gambar 16).

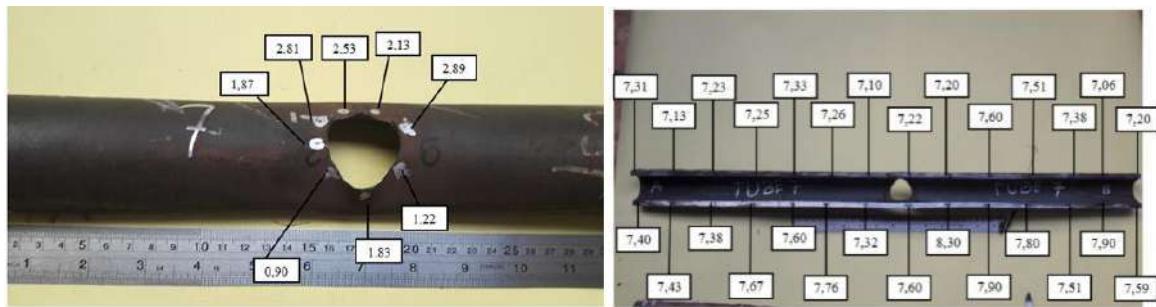
Gambar 16. Hasil pengukuran ketebalan pada tube nomor 7

(a) Ketebalan pada area rupture (b) ketebalan pada area tidak rusak

Hasil pengukuran ketebalan pada Gambar 16 memperlihatkan bahwa pengurangan ketebalan terjadi secara tidak seragam. Pada daerah *thin lip rupture*, tube secara signifikan mengalami penurunan ketebalan dinding. Ketidakseragaman ketebalan dinding terjadi pada satu sisi. Temperatur operasi yang diterima tube saat kegagalan dapat diprediksi berdasarkan hasil pengujian kekerasan. Harga kekerasan pada lokasi berbeda ditunjukkan pada Tabel 9 dan lokasi pengujian kekerasan dapat dilihat pada Gambar 17.

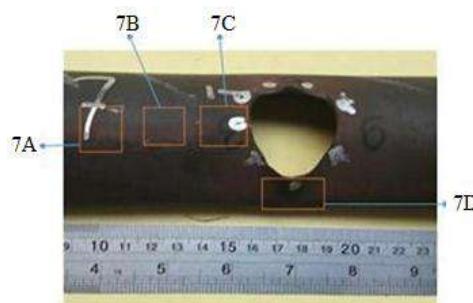
Gambar 17. Lokasi sampel struktur mikro dan kekerasan tube nomor 7

Lokasi	7A	7B	7C	7D
Kekerasan (HV)	193,7	191,07	175,74	155,5

Harga kekerasan pada Tabel 9 menunjukkan adanya variasi harga kekerasan pada area *rupture lip* dan yang menjauh dari *rupture lip*. Adanya perbedaan harga kekerasan yang cukup

signifikan dapat mengindikasikan bahwa telah terjadi perubahan struktur mikro dan juga terjadi *localized overheating* pada area rusak *rupture lip*. Untuk mendukung dugaan ini, pengamatan struktur mikro dilakukan pada area *rupture*. Gambar 18 memperlihatkan struktur mikro pada tube nomor 7 dari berbagai lokasi (lihat Gambar 17) di bawah mikroskop elektron.

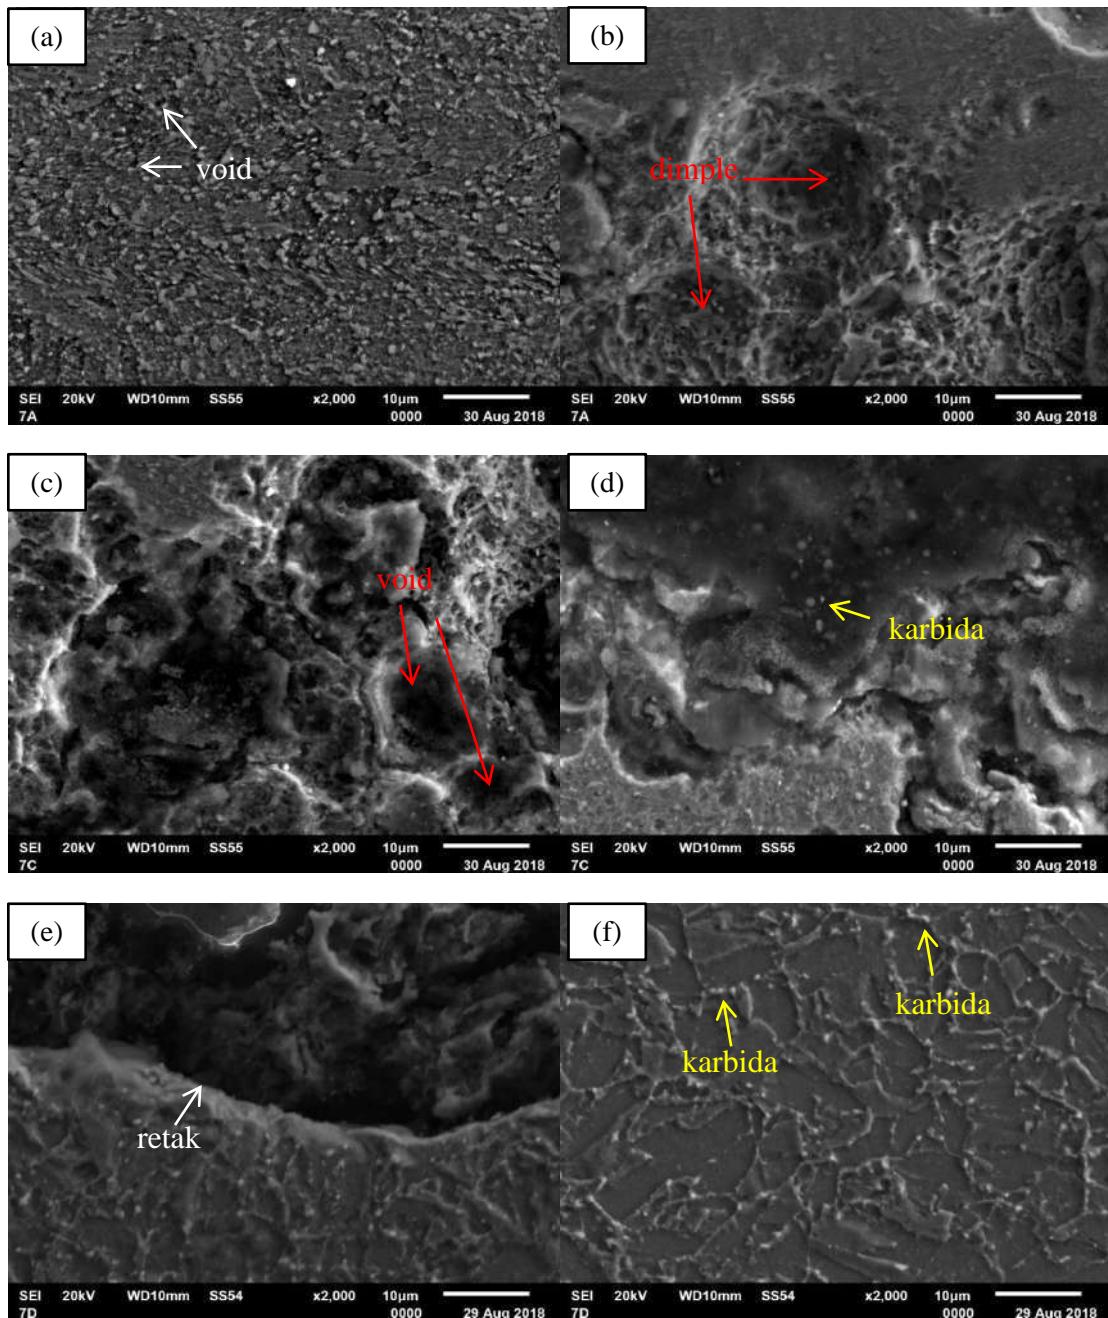
Gambar 18. Struktur mikro tube nomor 7 pada 3 lokasi berbeda

Gambar 18 memperlihatkan hasil pengamatan struktur mikro menggunakan SEM. Struktur mikro pada sampel 7C dan 7D (Gambar 18d dan 18f) menunjukkan terjadinya pembulatan/speroidisasi karbida $M_{23}C_6$ (ditunjukkan dengan tanda panah kuning). Gambar 18 juga memperlihatkan adanya *void* (18a) yang terbentuk sepanjang batas butir dan membentuk retak (18e, ditunjukkan dengan tanda panah putih). Area rupture (sampel 7C dan 7D) memperlihatkan *void* sudah berhubungan satu dengan yang lainnya (*interconnected voids*) yang terjadi selama pengoperasian. *Void* tersebut merupakan tanda kerusakan creep yang tumbuh/berkembang pada temperatur tinggi. Kenaikan temperatur lokal di atas batas temperatur yang diijinkan menyebabkan terjadi pergeseran batas butir (*grain boundary sliding*). Pergeseran tersebut menghasilkan dekohesi/*void* pada butir. Sejalan dengan waktu, *void* tumbuh dan menjadi berhubungan satu dengan yang lainnya. Hal ini mengakibatkan penurunan kekuatan batas butir, dan pada akhirnya menurunkan kemampuan komponen menerima beban. Dengan demikian, kenaikan temperatur pada dinding tube berdampak pada pembulatan karbida, terbentuknya *void* [4] dan pelunakan material yang ditandai dengan penurunan harga kekerasan. Fenomena tersebut akan menurunkan kekuatan material dan menghasilkan patahan ulet/lunak yang ditunjukkan dengan *dimple rupture* (18b dan 18c, tanda panah merah).

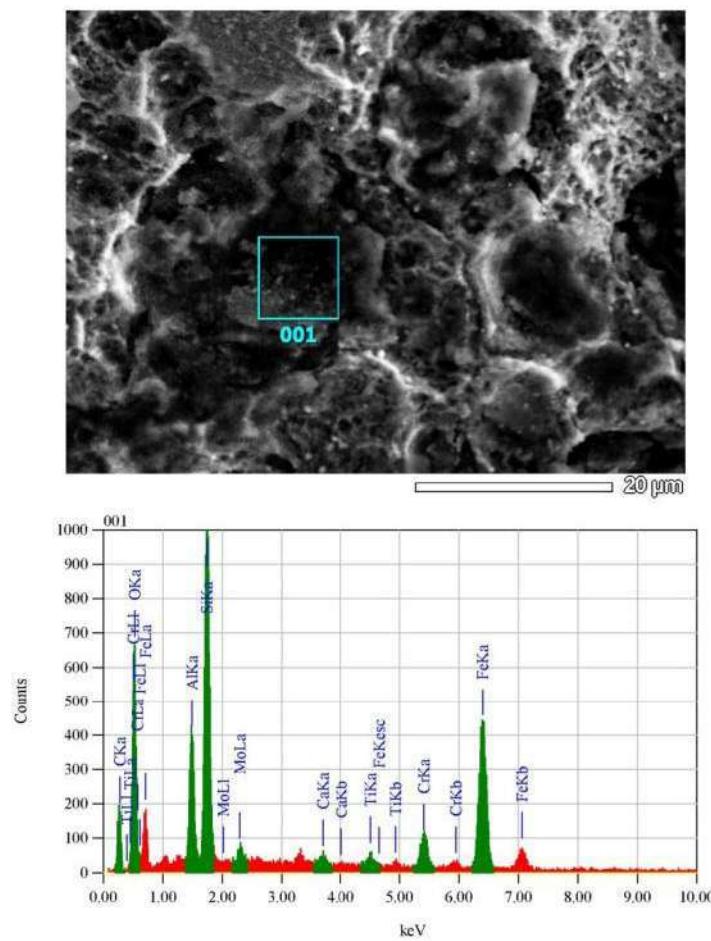
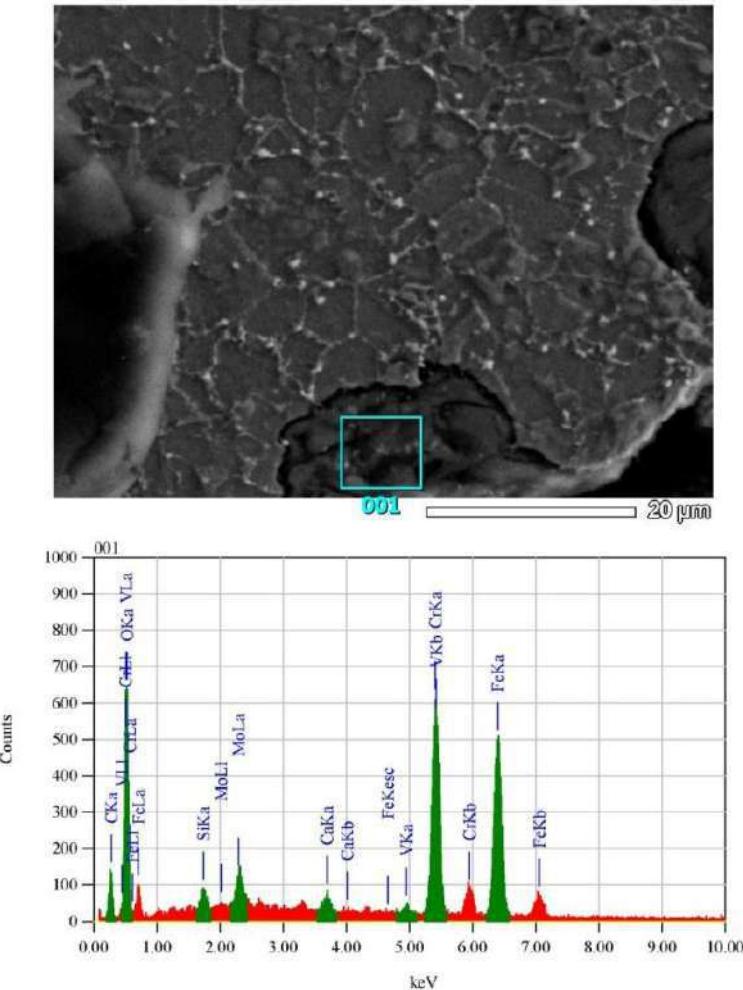
Gambar 19. Hasil analisa kualitatif SEM-EDS pada sampel 7C dan 7D

a. Hasil kualitatif SEM EDS pada sampel 7C

b. Hasil kualitatif SEM EDS pada sampel 7D

permukaan tube. Pada temperatur tinggi, senyawa alkali akan cair dan mengkorosikan metal tube. Kehadiran Vanadium juga akan menimbulkan serangan korosi karena terbentuknya V_2O_5 yang memiliki temperatur lebur $690\text{ }^{\circ}\text{C}$ [7]. Pada temperatur operasi, V dan Ca dapat bereaksi dengan oksida menghasilkan senyawa. Senyawa tersebut memiliki temperatur lebur $550\text{ }^{\circ}\text{C}$, dan akibatnya tube dengan cepat terserang *hot corrosion*[8]. Senyawa dengan temperatur lebur rendah tersebut membentuk *molten flux* pada temperatur operasi dan menghilangkan lapisan lindung oksida yang berakibat metal tube terekspos. Sejalan dengan waktu, metal tube terkonsumsi terus menerus dan terjadi penipisan dinding yang menyebabkan ketebalan dinding tube tidak uniform dan akhirnya rusak. Dengan demikian, *coal/fly ash corrosion* dimulai dengan endapan *fly ash* pada permukaan tube yang beroperasi pada temperatur $540 - 705\text{ }^{\circ}\text{C}$ [6].

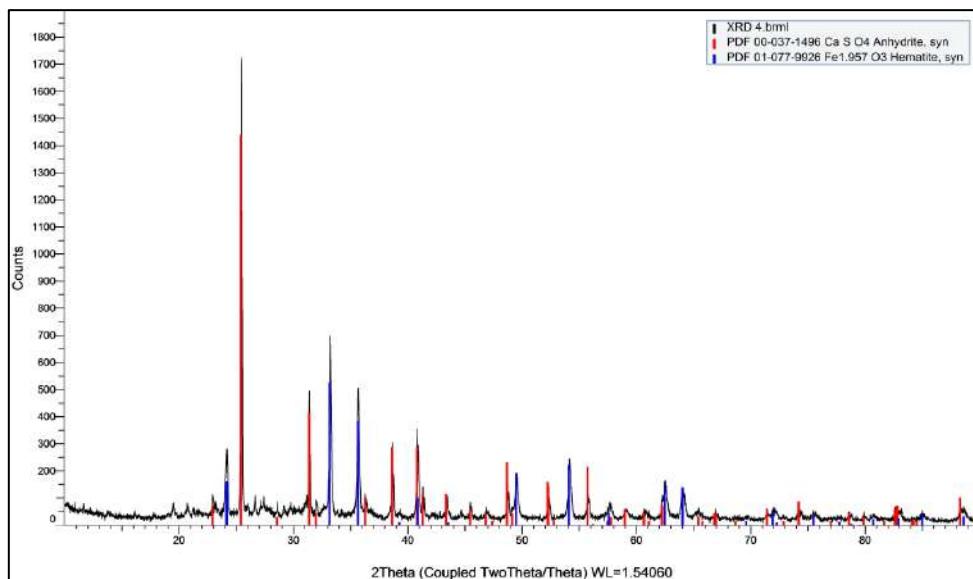
Kehadiran CaSO_4 dibuktikan dengan hasil pengujian X-ray diffraction terhadap scale yang diambil dari permukaan tube, seperti ditunjukkan pada Gambar 20.

Gambar 20. Karakteristik spektrum X-ray dari deposit oksidasi korosi yang menunjukkan kehadiran CaSO_4

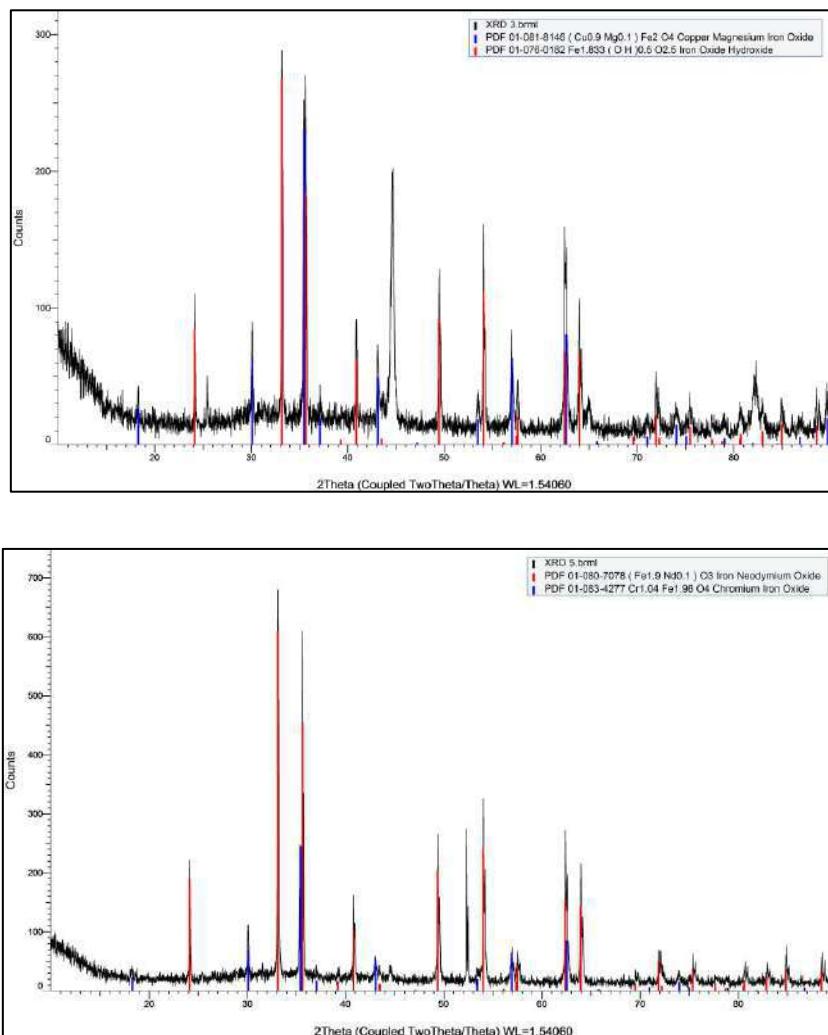
Gambar 21. Karakteristik spectrum X-ray deposit oksidasi korosi, menunjukkan deposit mengandung *iron oxides* dan *hydroxides*

Hasil analisa XRD pada deposit scale/*slag* yang ditunjukkan pada Gambar 21 membuktikan bahwa selain mengandung CaSO_4 , deposit *slag* juga mengandung produk korosi dalam bentuk *iron oxides* dan *hydroxides*. Berdasarkan data inspeksi visual, pengukuran ketebalan, analisa struktur mikro kekerasan, identifikasi scale/deposit, dapat dijelaskan mekanisme kegagalan yang terjadi pada tube nomor 7 sebagai berikut.
