Rekondisi Dan Modifikasi Kompartemen
Gis Darmo Grande (GANZ)
(Kajian Tentang Gas Insulated Switchgear (GIS)
Merek GANZ Dan Insulator, Tower Pole Di Wilayah Bali)

Kajian Tentang Gas Insulated Switchgear (GIS) Merk Ganz dan Insulator, *Pole Tower* di Wilayah Bali

Surat perjanjian kerjasama No: 037.PJ/DAN.02.02/TRANS-JBTB/2017

LAPI
INSTITUT TEKNOLOGI BANDUNG
2018

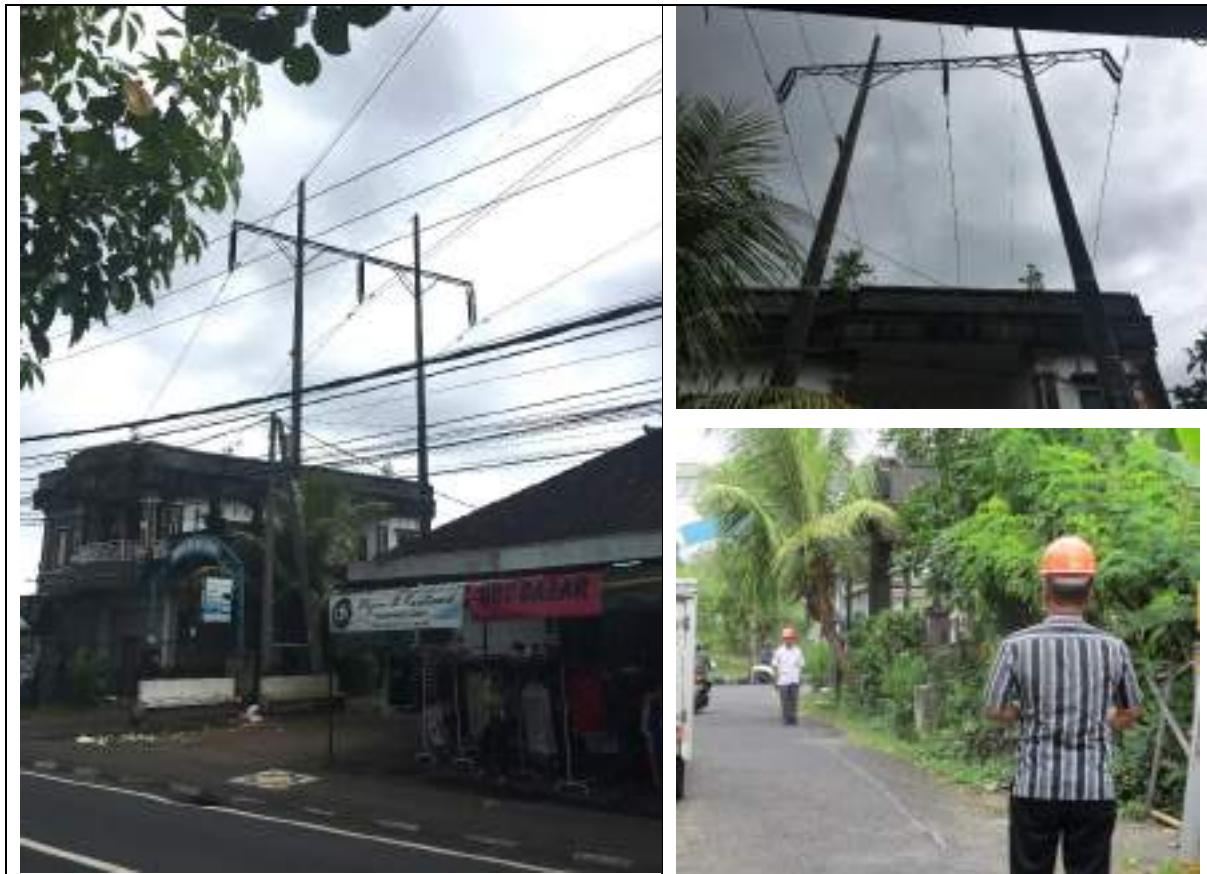
Gambar 27. Spot 1 Pengukuran EMF & ROW – Perumahan Graha Permai Indah, Rute Kapal – P. Kelod #2. Di bawah *pole tower* No. 040.

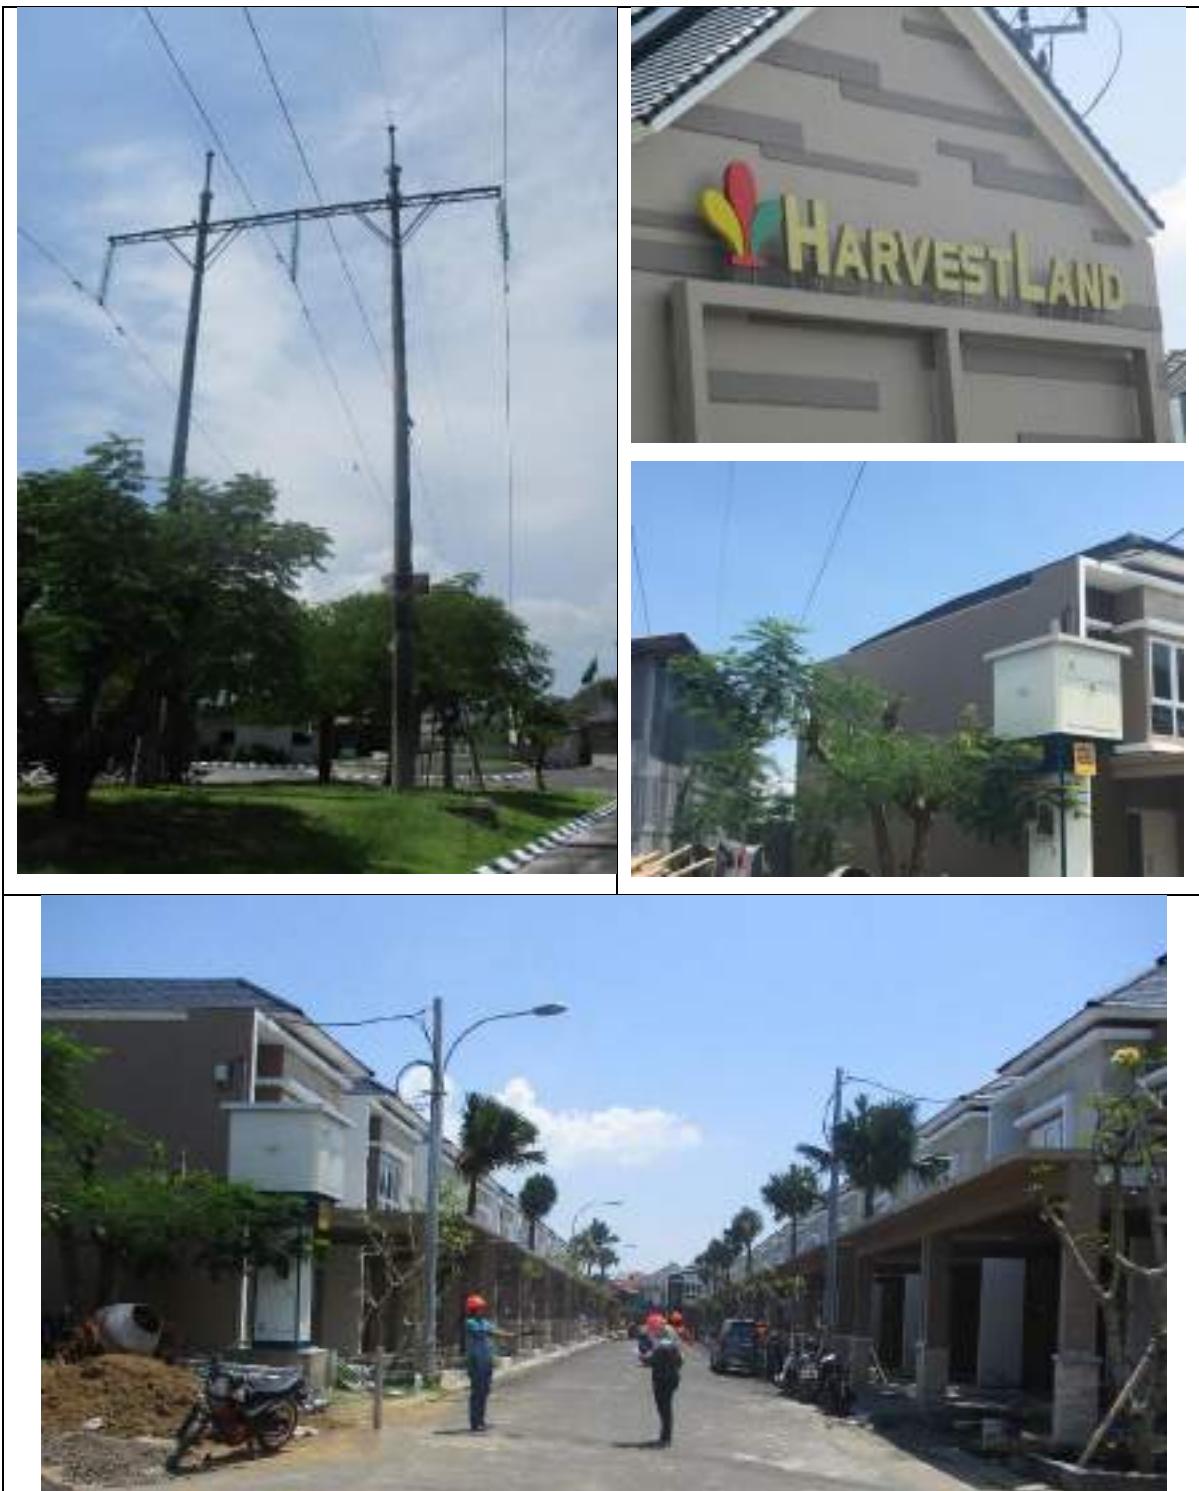
Gambar 30. Spot 4 Pengukuran EMF & ROW – Perumahan yang sedang dibangun Harvestland, Rute GIS Bandara – Nusa Dua . Di bawah andongan *pole tower* No. 094 – 095

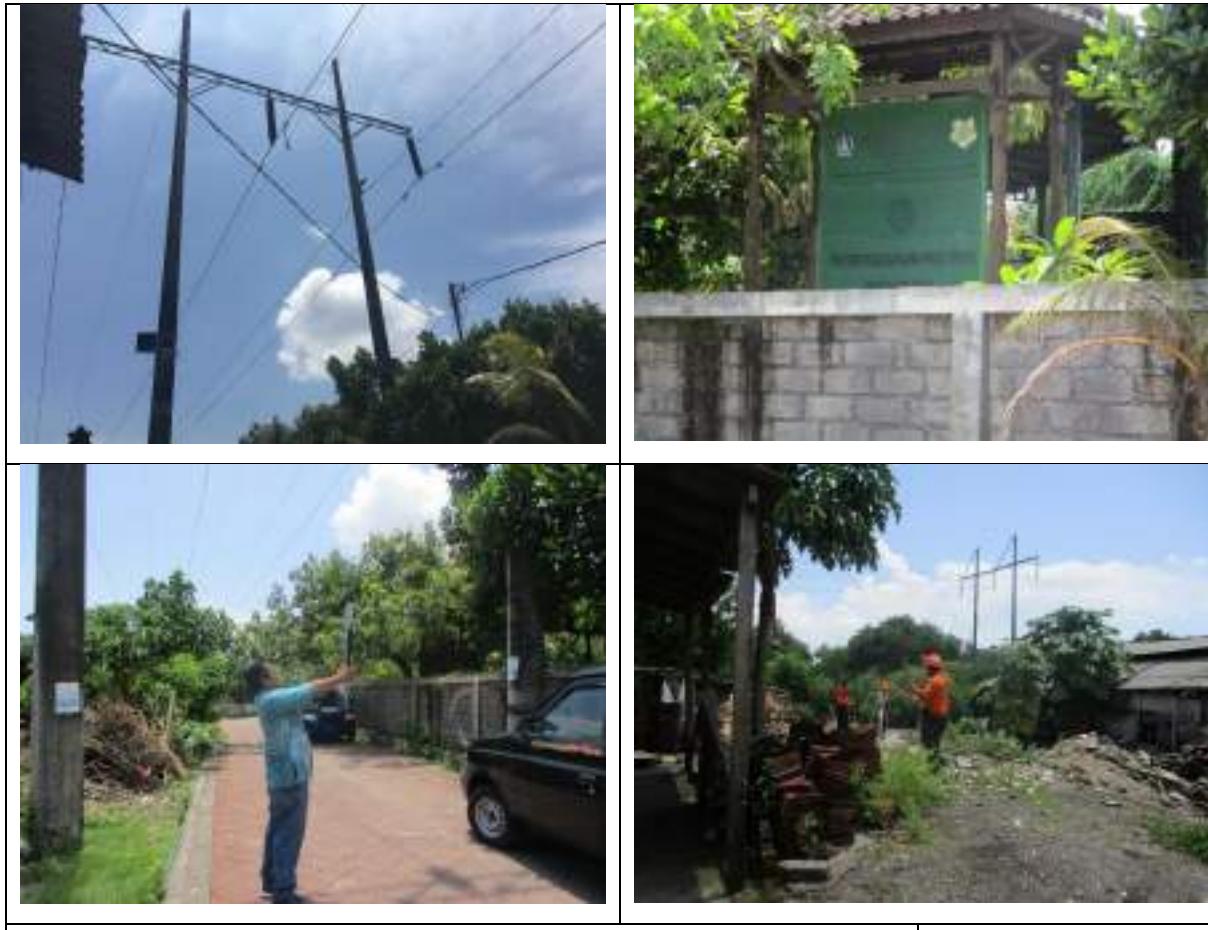
Hasil Pengukuran :	Status :
Medan Listrik : (R) 0.622 kV/m ; (S) 0.91 kV/m ; (T) 0.92 kV/m	AMAN
Medan Magnet : (R) 1.546 μ T ; (S) 0.804 μ T ; (T) 1.483 μ T	AMAN
Jarak Konduktor Fasa ke Ujung atas tiang telepon : 5 m	AMAN

Gambar 31. Spot 5 Pengukuran EMF & ROW – Area Permukiman, dekat Tempat Pembuangan Sampah, Rute GIS Bandara – Nusa Dua yang berparalel dengan Rute Pesanggaran – Nusa Dua. Di bawah *pole tower* No. 116.

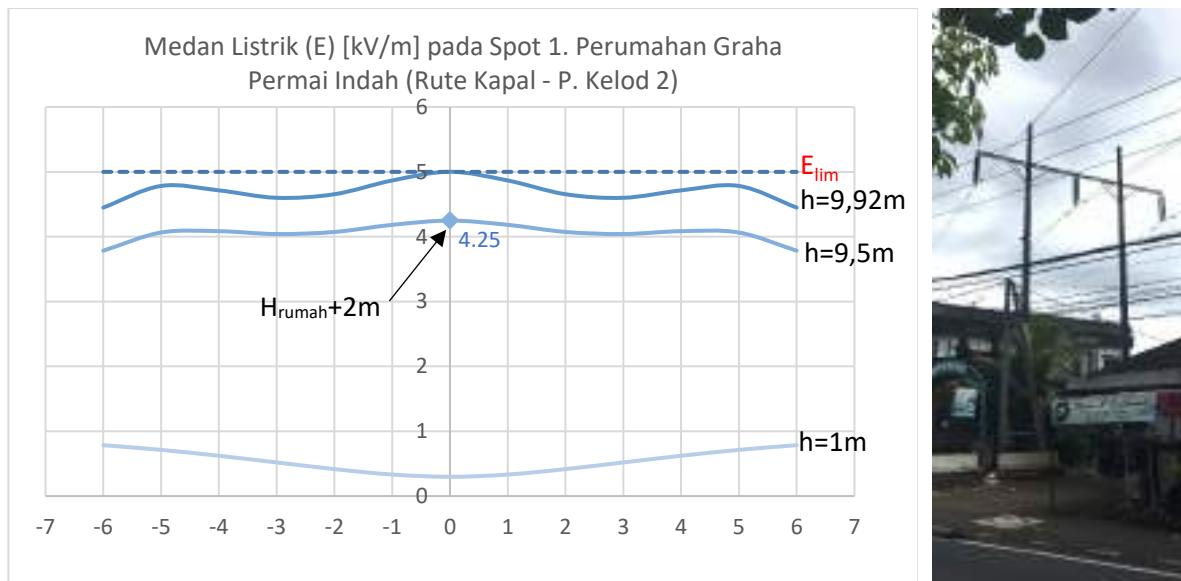
Gambar 36. Simulasi Medan Listrik pada Spot 1. Perumahan Graha Permai Indah (Rute Kapal – P. Kelod 2)

Adapun nilai batas medan listrik 5 kV/m dicapai pada ketinggian 9.92 m, yaitu tinggi atap rumah ditambah 2.42 meter.

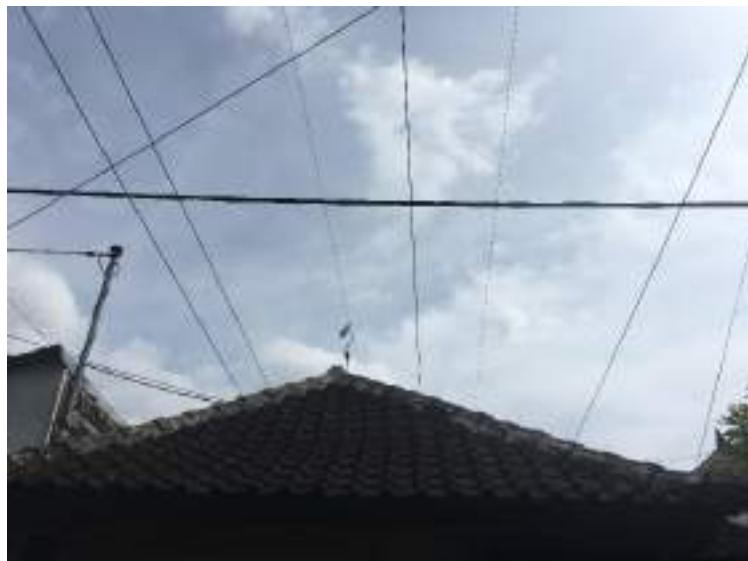
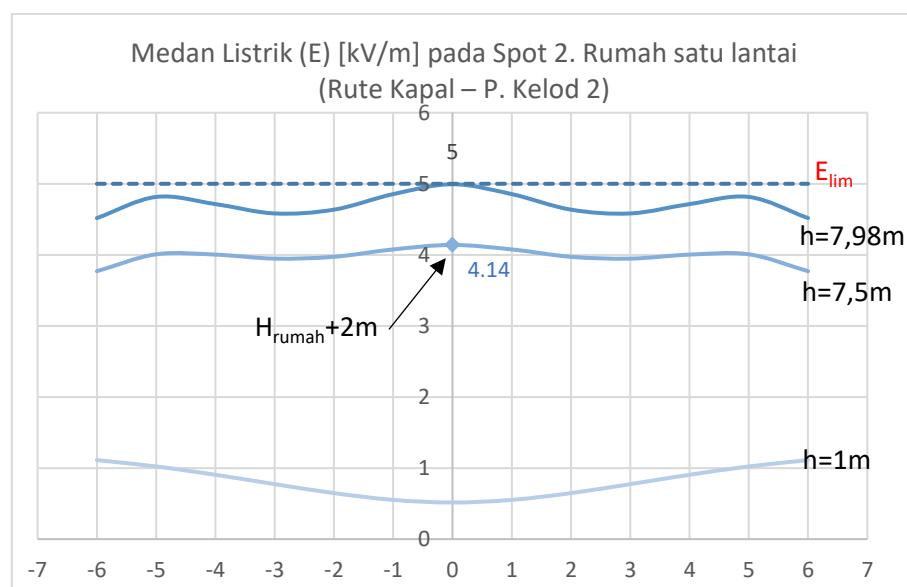
Gambar 37. Simulasi Medan Listrik pada Spot 2. Perumahan Graha Permai Indah (Rute Kapal – P. Kelod 2)

Adapun nilai batas medan listrik 5 kV/m dicapai pada ketinggian 7.98 m, yaitu tinggi atap rumah ditambah 2.48 meter.

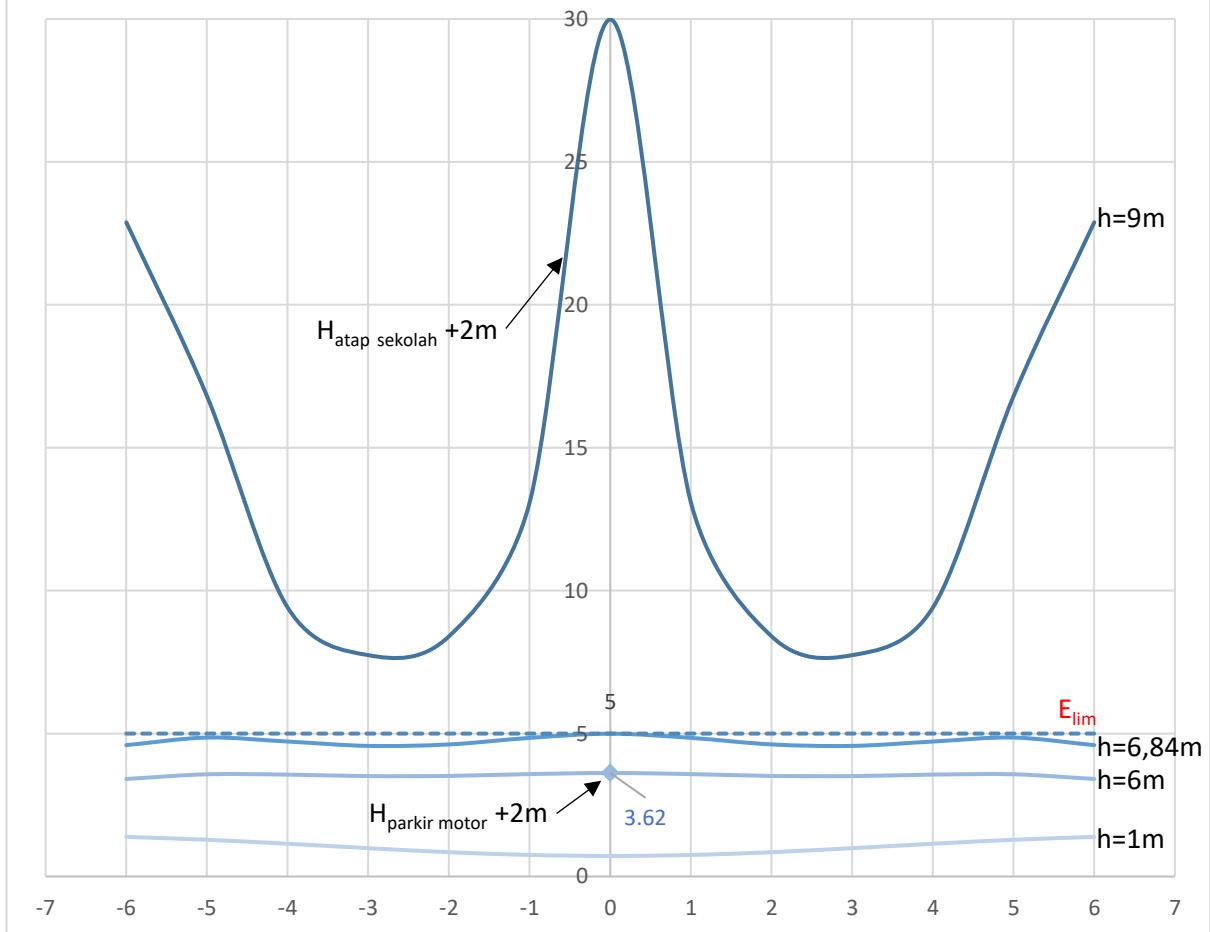
Gambar 38. Simulasi Medan Listrik pada Spot 3. Bangunan Sekolah berlantai dua (Rute GIS Bandara – Nusa Dua)

Gambar 38 menunjukkan hasil simulasi pada Spot 3, yaitu di atas parkiran motor sebuah gedung sekolah, dan di atas gedung sekolah di sebelah saluran transmisi. Jika ada orang yang naik ke atas atap parkiran motor, sesuai perhitungan masih di bawah standar (5 kV/m). Namun, jika ada orang yang berdiri di atas atap bangunan sekolah di sebelah saluran transmisi tersebut, nilai medan listriknya melonjak tinggi mencapai lebih dari 20 kV/m. Besar medan listrik ini sudah tentu berbahaya bagi kesehatan manusia, apalagi ini bangunan sekolah dimana banyak manusia yang terdapat di dalamnya sehari – hari.

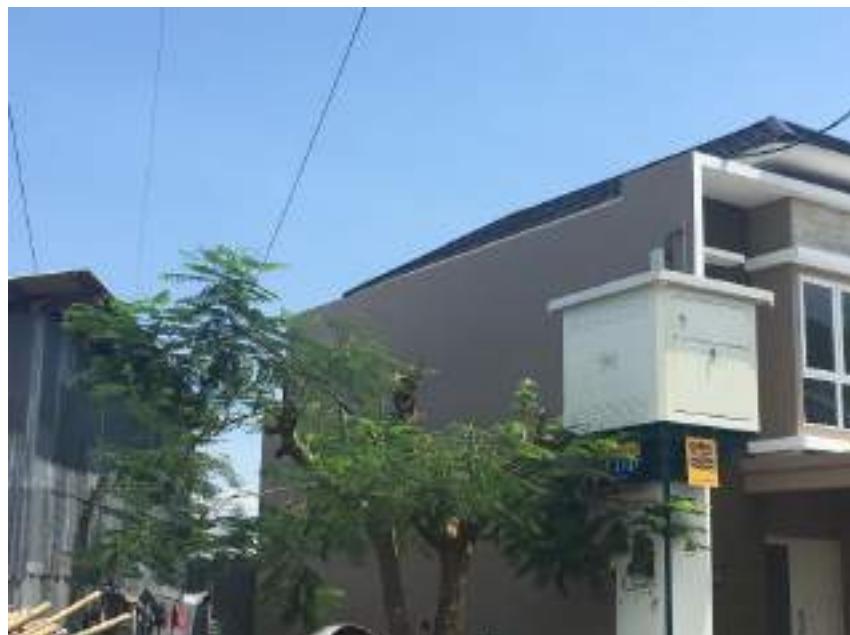
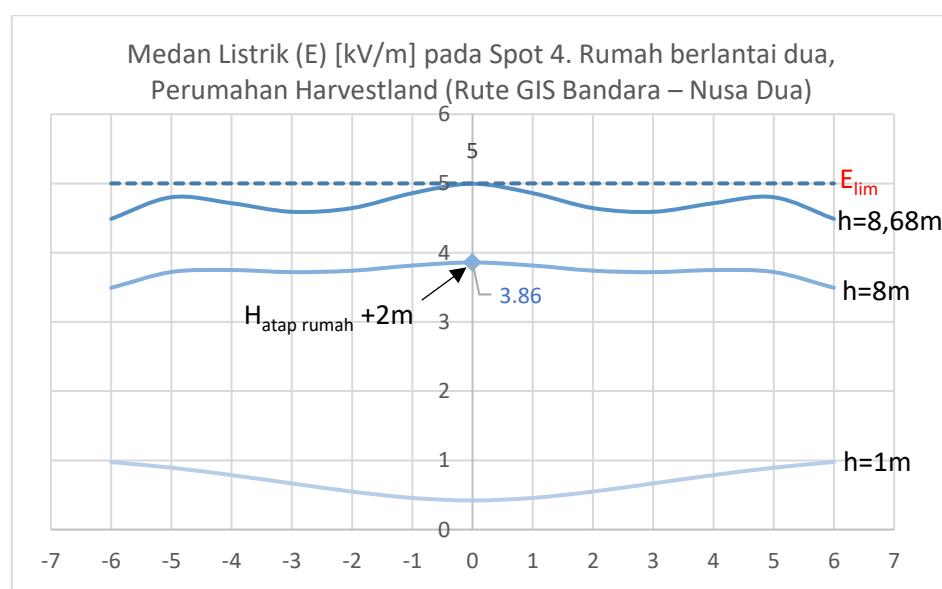
Gambar 39. Simulasi Medan Listrik pada Spot 4. Rumah berlantai dua, Perumahan Harvestland (Rute GIS Bandara – Nusa Dua)

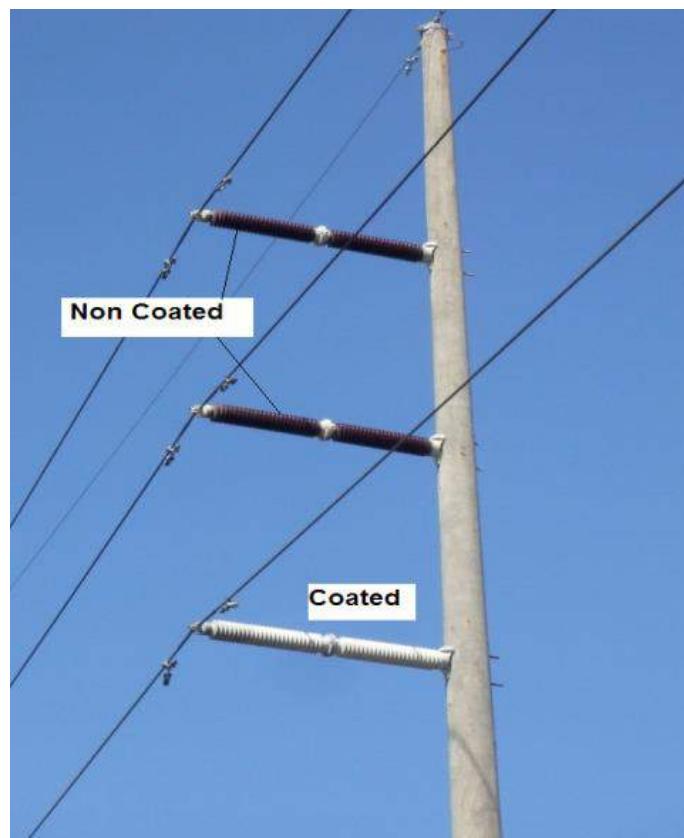
Gambar 41. Sampel *Coated* dan *Noncoated Insulator* tipe *Rod* di Pantai Ketewel, Bali
