LAPORAN
KEGIATAN PENGABDIAN MASYARAKAT TAHAP 3

EKSPLORASI POTENSI DAN PERMASALAHAN
BANGUNAN CAGAR BUDAYA TIONG HOA
DI KOTA DAN KABUPATEN CIREBON

JURUSAN ARSITEKTUR
FAKULTAS TEKNIK SIPIL & PERENCANAAN
INSTITUT TEKNOLOGI NASIONAL
BANDUNG
2019

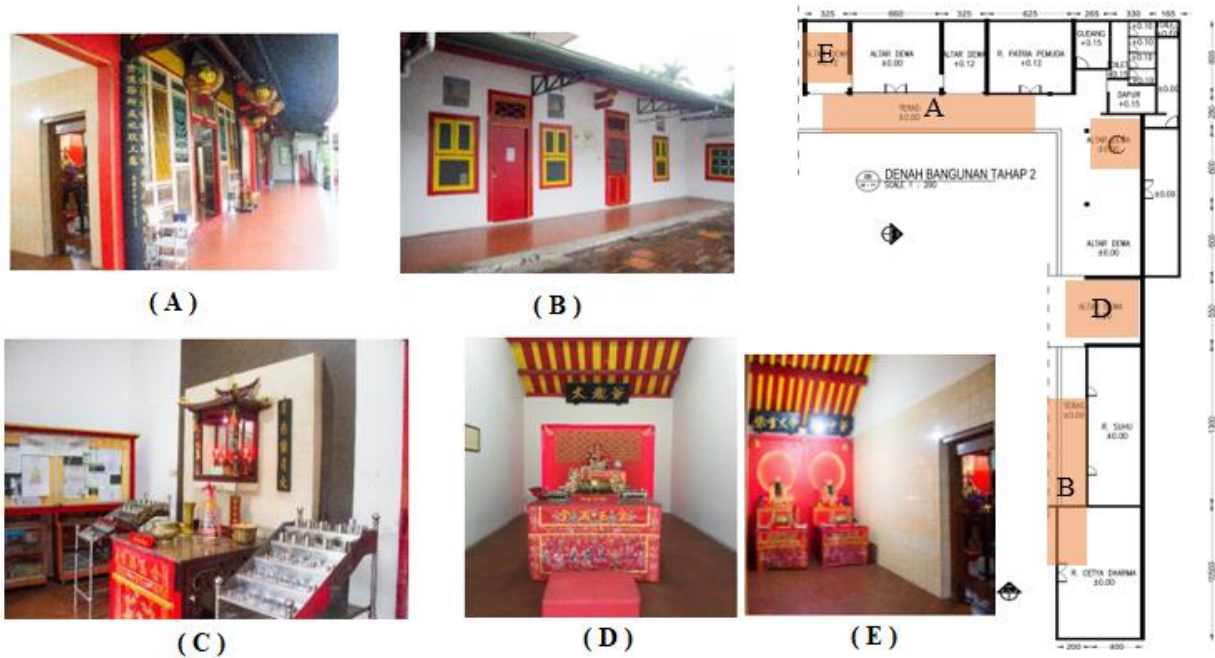
Gambar 2.6: Denah dan Ornamen Bangunan Tambahan Tahap 1

Warna pada bangunan tambahan ini masih di dominasi oleh warna merah, dan kuning serta sedikit warna biru dan hijau pada ornamen dan furniture didalamnya. Sedangkan material bangunan yang digunakan merupakan campuran dari material yang masih asli dipadukan dengan bahan material yang baru, seperti:

1. Terdapat penambahan keramik pada bagian dinding penyimpanan altar
2. Rangka utama atap masih asli (dari kayu) namun pada bagian luar sudah menggunakan material besi menggantikan rangka lama yang sudah termakan usia

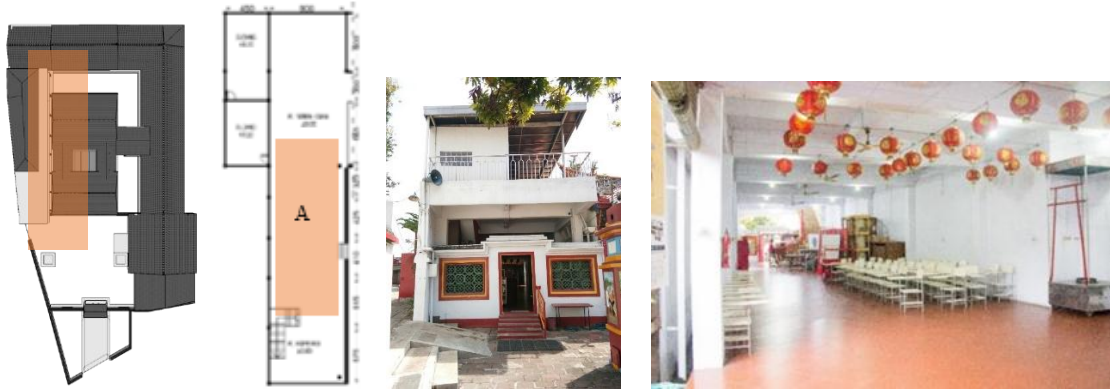
Gambar 2.7: Denah dan Ornamen Bangunan Tambahan Tahap 2
(Sumber: Data hasil survey tanggal 1 Maret 2019)

Adapun material yang digunakan pada bangunan tambahan ini secara keseluruhan menggunakan bahan material yang baru dan terkesan modern dibandingkan bangunan di sebelahnya. Bangunan terlihat kontras baik bentuk, gaya arsitektur maupun warnanya.

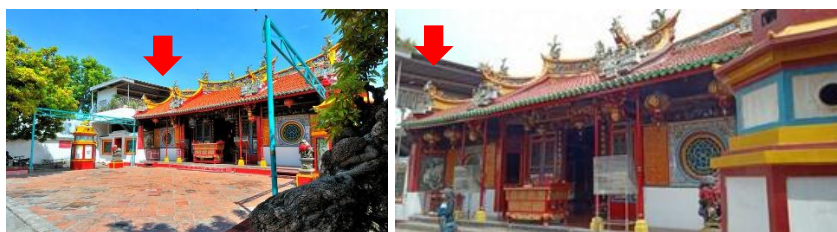
Gambar 2.9: Bangunan Baru di Samping Kanan Klenteng
(Sumber: Data hasil survey tanggal 1 Maret 2019)

Perbedaan kepercayaan tercermin pada bangunan tambahan tahap 2 yang dibangun di sisi sebelah kanan. Tidak berwarna merah dan tidak ada ornament khas Cina meskipun mayoritas jema'at nya adalah masyarakat keturunan Cina. Penolakan terhadap berbagai kegiatan yang berhubungan dengan Cina menyebabkan para generasi penerus umumnya tidak lagi mengikuti kepercayaan orang tua mereka. Hal ini berdampak terhadap kondisi ekonomi Klenteng yang sebelumnya bergantung pada donatur para jema'at.

Penataan ruang dalam pada bangunan tambahan sudah sesuai dengan tata cara yang ditetapkan hanya penggunaan material yang berbeda. Diberikan saran berupa penyesuaian penggunaan material baru sehingga harmonisasi pada sebuah bangunan dapat terjaga. Penggunaan furniture baru sebaiknya selaras dengan yang telah ada, misalnya kursi-kursi stainless dengan jok berwarna merah. Selain itu ukiran jendela yang sudah tidak memungkinkan untuk keharmonisan diganti dengan mewarnai kusen pintu jendela dengan warna merah dan kuning merupakan solusi yang tepat untuk menjaga keharmonisan.

Brolin (1980) dalam bukunya *Architecture in Context* menyatakan bahwa bangunan baru harus beradaptasi terhadap bangunan lama yang berada di sekitarnya. Pada bangunan Wihara Dewi Welas Asih yang telah ditetapkan sebagai bangunan cagar budaya, bangunan tambahan sebaiknya dibangun dengan gaya dan bahan bangunan yang selaras dengan bangunan utama. Dalam hal ini bangunan tambahan tahap 1 sudah beradaptasi dengan baik tetapi karena jarak pembangunan yang berjarak 200 tahun, maka penggunaan material baru tidak dapat dihindarkan.

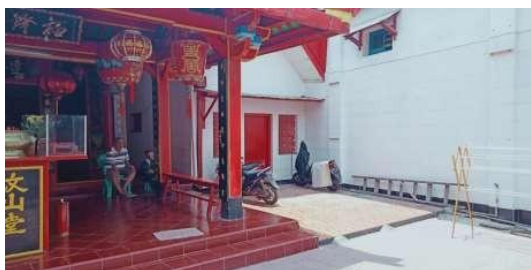
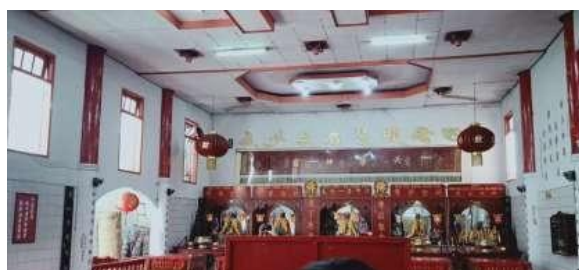
Gambar 5.8: Pembangunan yang Maksimal dan Ruang Ibadah Baru di Lt. 2

Pemeliharaan bangunan terbilang baik dan keaslian bangunan utama sebagai bangunan cagar budaya tetap terjaga.

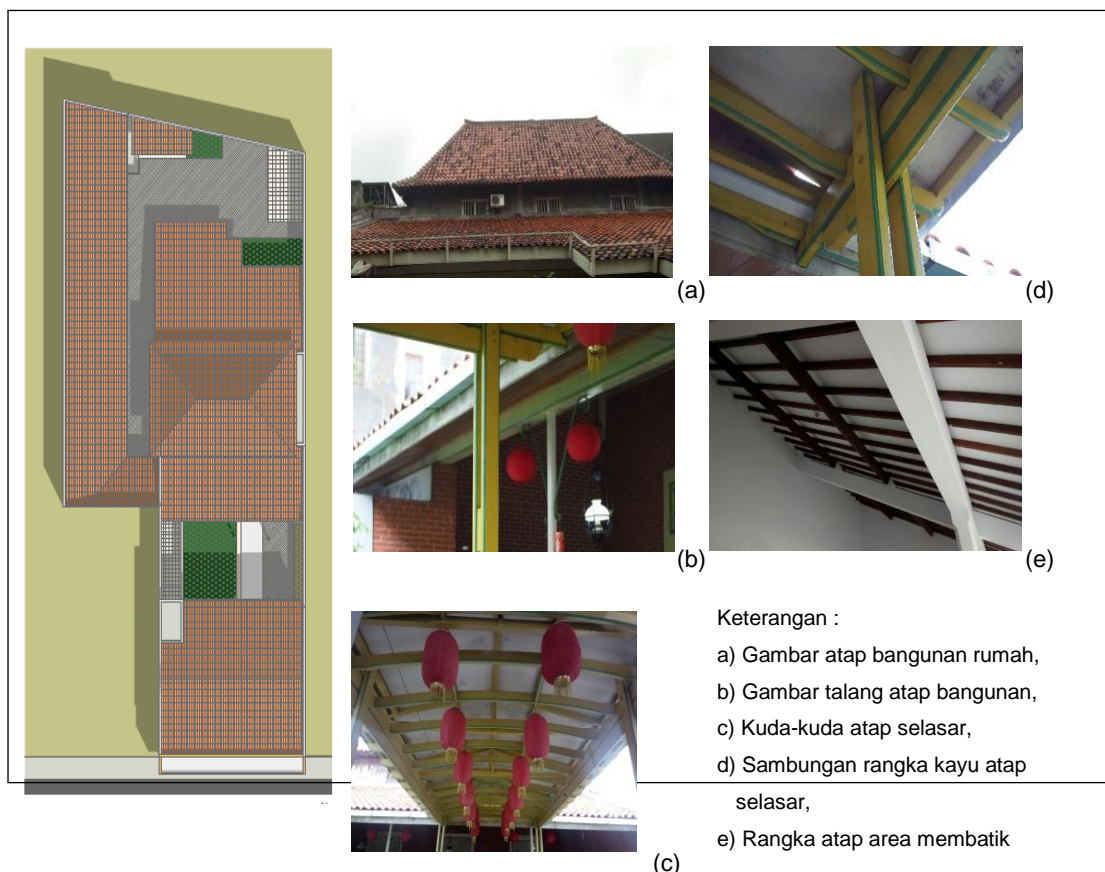
Gambar 6.8: Penggantian Rangka dan Penutup Atap

Seiring dengan berjalannya waktu renovasi dan pergantian material bangunan adalah hal yang tidak dapat dihindarkan. Pengaruh cuaca memicu pergantian konstruksi dan bahan penutup atap, seperti yang terjadi pada Rumah Batik Ibu Giok.
