Laporan Pengabdian Kepada Masyarakat

**Pengawasan Perbaikan Eksterior
Sekolah Binar Indonesia**

PROGRAM STUDI ARSITEKTUR
FAKULTAS ARSITEKTUR DAN DESAIN
INSTITUT TEKNOLOGI NASIONAL
BANDUNG
2020

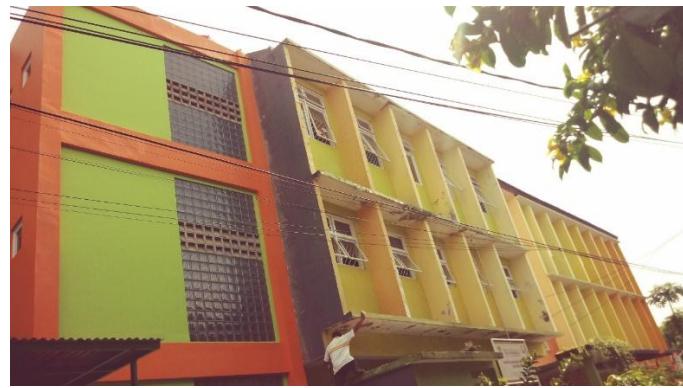
Gambar 3.1 Fasade bangunan yang terlihat menagalami kerusakan

Terlihat pada fasade bangunan kerusakan pada seluruh permukaan dinding yang yang diakibatkan oleh penggelembungan dan pengelupasan dan keretakan cat dinding. Hal tersebut menimbulkan kesan bangunan tidak terpelihara kotor dan tidak prestisius sebagai sebuah sekolah.

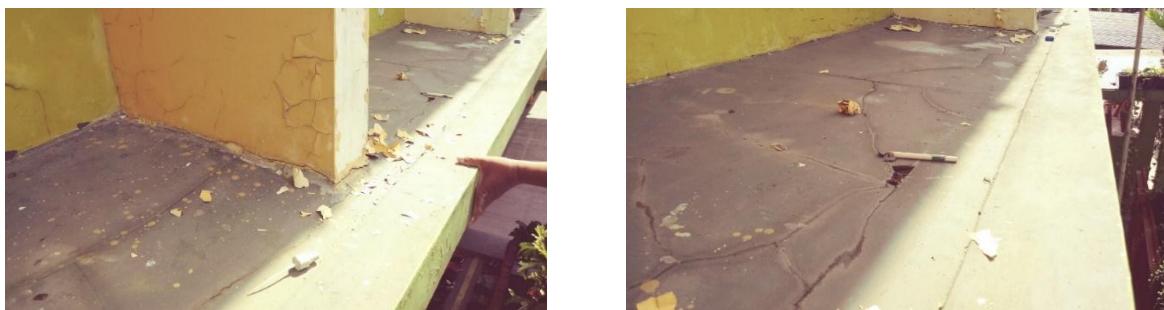
Gambar 3.2 Kerusakan pada cat dinding dan teritis atas

Retak pada luifel muncul setelah permukaan cat mengalami penggelembungan dan pengelupasan

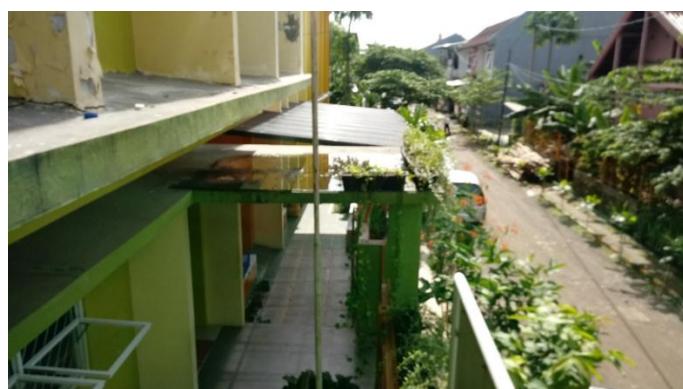
Gambar 3.3 kerusakan pada kanopi entrance bangunan

Kerusakan lain terjadi pada kanopi entrance bangunan yang mengalami genangan air dan perembesan atau bocor pada plafon kanopi tersebut

4. Membuat tali air pada kolom kanopi entrance bangunan agar air dari kanopi selain turun melalui talang juga turun melalui tali air.

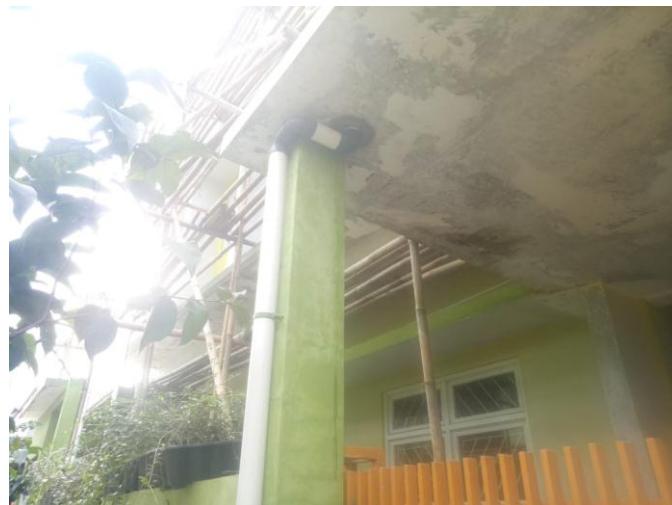
Gambar 3.4 plafon kanopi yang bocor

Pada plafon kanopi entrance bangunan terlihat bekas rembesan akibat genangan terjadi pada kanopi bagian atas, sehingga terbentuk pulau-pulau yang merubah warna cat menjadi kotor pada plafon.

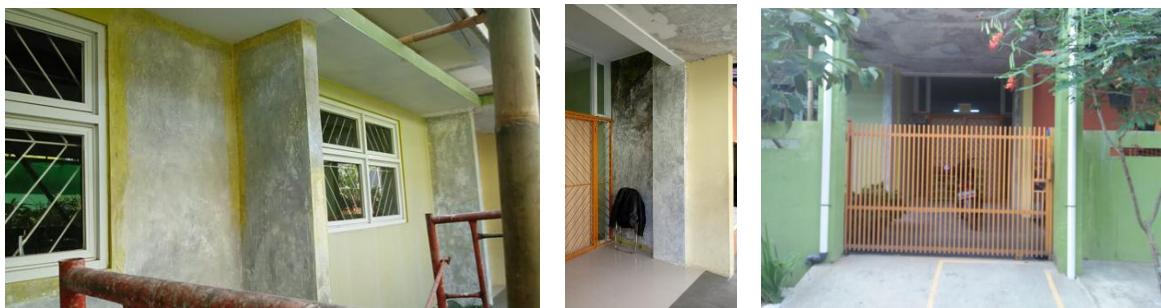
Gambar 4.3 Pekerjaan pelapisan plamir

Kesalahan yang pertama yang telah dilakukan pada awal pembangunan diperbaiki dengan melapisi seluruh dinding luar dengan plamir yang tepat.

3. Melapisi ulang seluruh permukaan dinding luar dengan plamir dinding

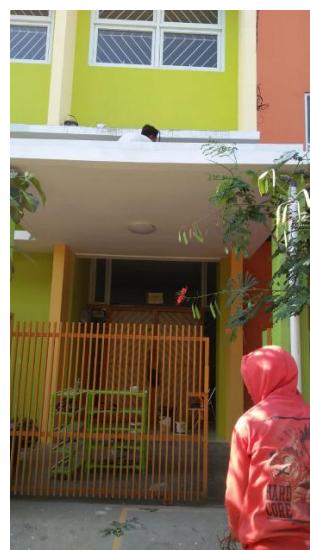
Gambar 4.5 Plafon kanopi yang diperbaiki

Pada gambar terlihat bahwa plafond kanopi sudah tidak mengalami kebocoran lagi, karena telah dibuat tali air dari atas sampai ke tanaha. Plafond sudah di kelupas dan di cat ulang menghasilkan visual yang rapih dan bersih.

5. Melakukan pengecatan ulang dengan melapisi seluruh permukaan yang sesuai dengan kondisi cuaca luar

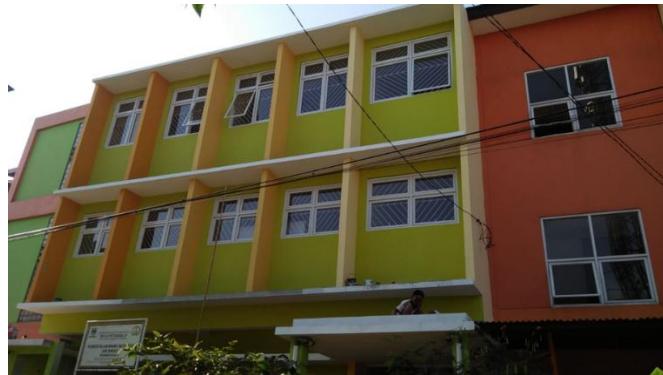
Gambar 4.6 Tampak eksterior bangunan yang baru

Tampak muka bangunan yang sudah di cat ulang terlihat tidak terlihat lagi retakan dan pulau-pulau kotoran . tampak bangunan menjadi bersih, rapih dan indah dipandang,
