LAPORAN HASIL AUDIT

Pekerjaan Pembangunan Fisik Konstruksi
Gedung Pelayanan Utama Lanjutan D, F dan G
RSUD Al-Ihsan Provinsi Jawa Barat.
Tahun Anggaran 2019

Pekerjaan Audit Pembangunan Fisik Konstruksi Gedung
Pelayanan Utama Lanjutan D, F dan G RSUD Al-Ihsan
Provinsi Jawa Barat.

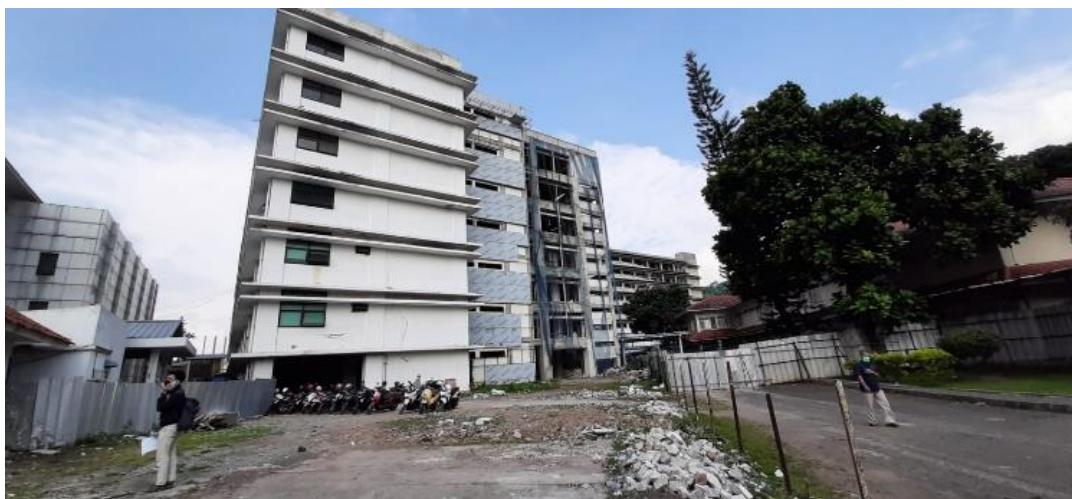
Gambar 2 . 11 Visualisasi Fasad Bangunan arah Barat.

Kondisi eksisting Gedung D, F dan G RSUD Al – Ihsan dilihat dari arah barat. Pada bagian Gedung D terlihat fasad bangunan sudah hampir terpasang secara keseluruhan mulai dari dinding dengan finishing cat, dan kusen jendela.

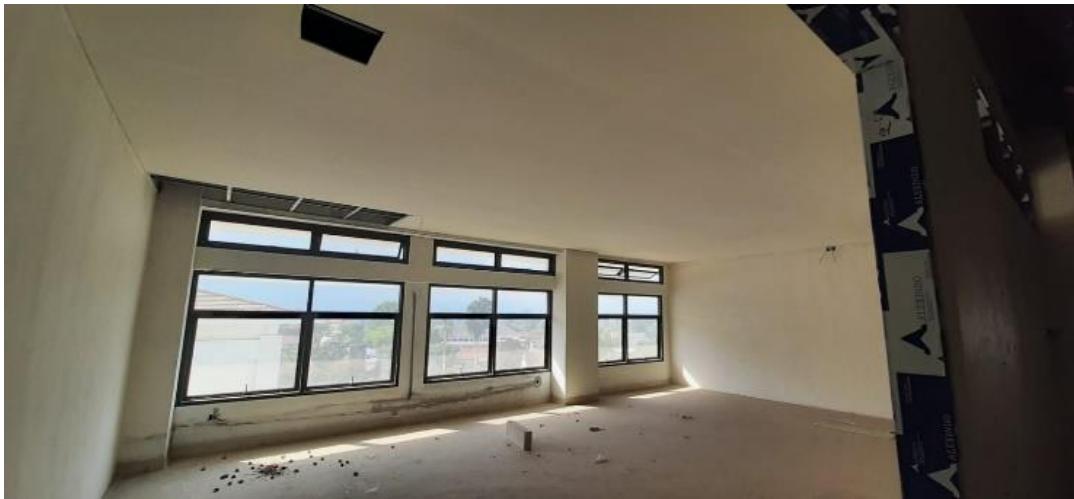
Gambar 2 . 12 Kondisi Interior Gedung D (1)

Gambaran kondisi eksisting dimana pada area tersebut sudah terpasang beberapa item pekerjaan pada Gedung D, diantaranya Dinding dengan finishing cat, Plafond, Lantai Vinyl, Jendela dan Kusen Pintu tanpa daun Pintu.

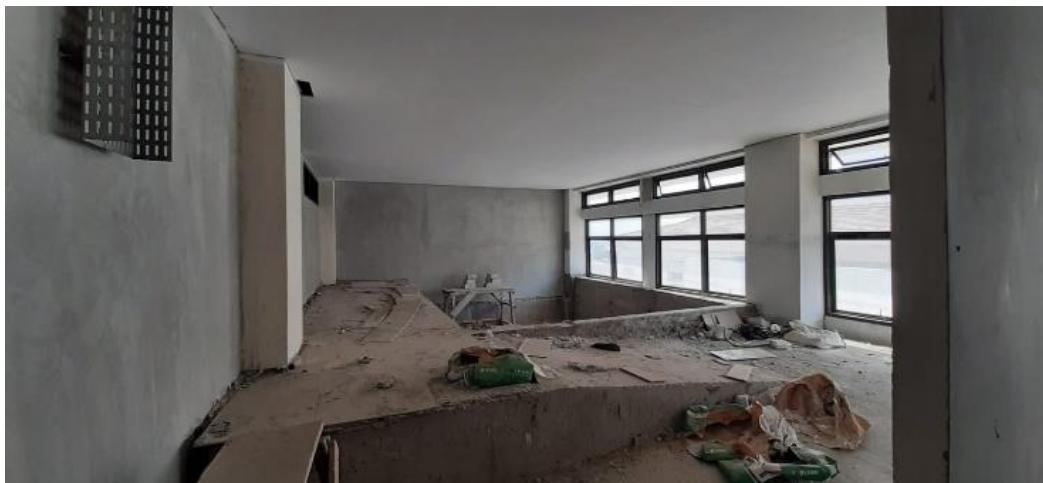
Gambar 2 . 13 Kondisi Interior Gedung D (2)

Gambaran kondisi eksisting dimana pada area tersebut belum sepenuhnya terpasang seperti dinding finishing acian, Jendela, dan Plafond.

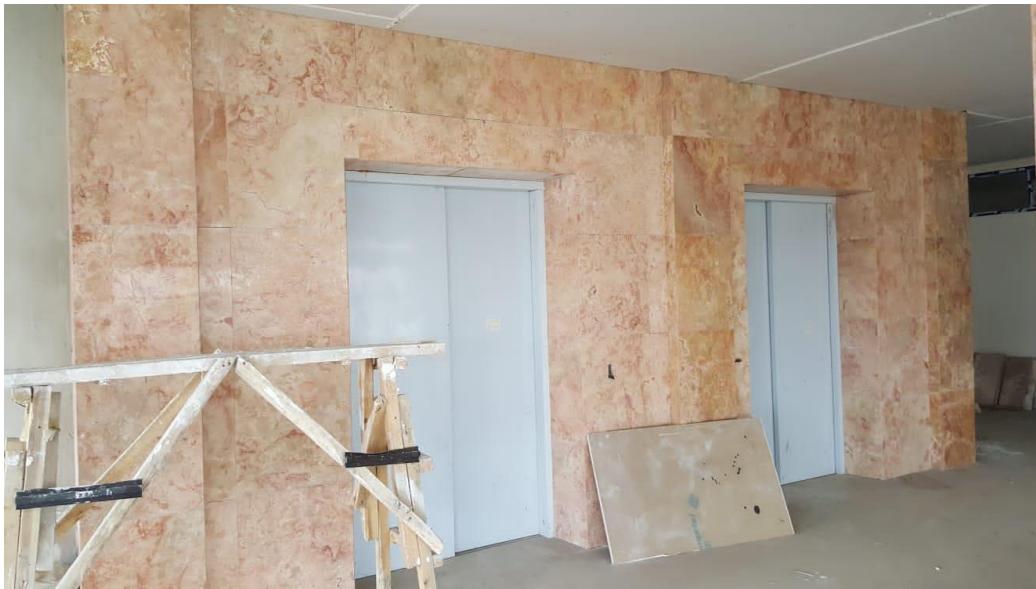
Gambar 2 . 14 Kondisi Interior Gedung D Area Lobby Lift

Gambaran kondisi eksisting pada area lift dan lobby lift dimana sudah terpasang unit lift, pasangan dinding finishing Marmer, Plafond, Dinding finishing cat dan lantai finishing Homogenous Tile.

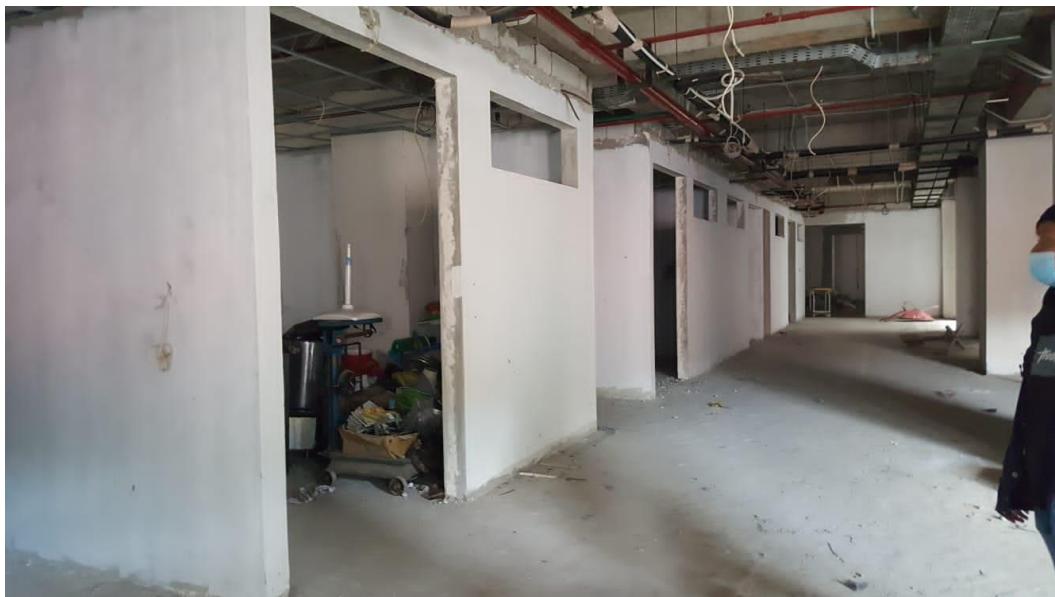
Gambar 2 . 15 Kondisi Interior Gedung F

Pada area Gedung F material arsitektur yang terpasang diantaranya pekerjaan pasangan dinding bata ringan finishing acian, rangka plafond, screed lantai sedangkan material MEP yang terpasang adalah pipa springkler, Instalasi penerangan, dan Instalasi listrik.

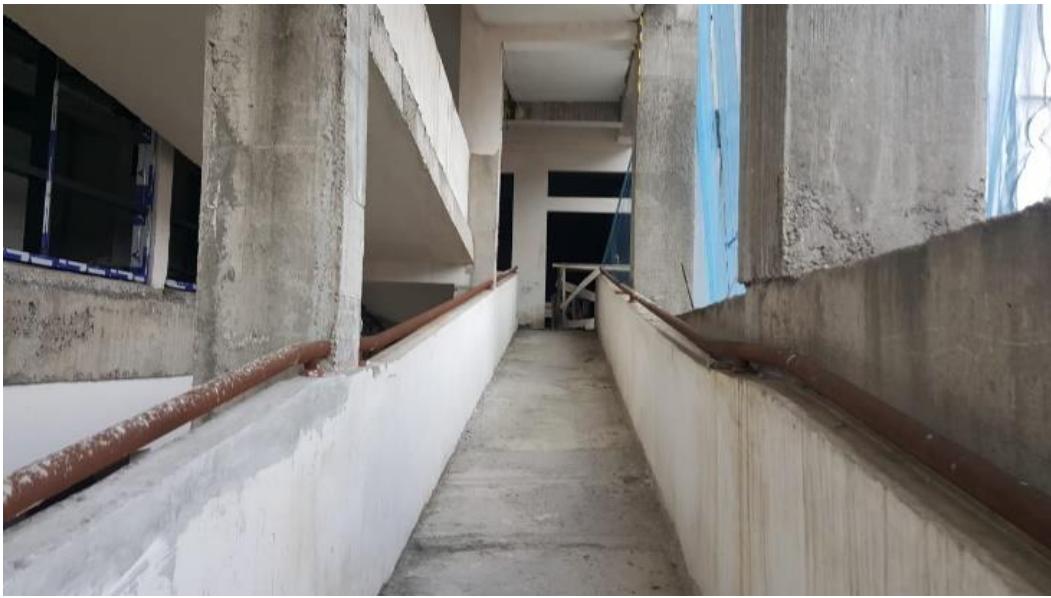
Gambar 2 . 16 Kondisi Interior Area Ramp

Material pekerjaan arsitektur pada area ramp diantaranya pekerjaan pasangan dinding, screed lantai, railing.

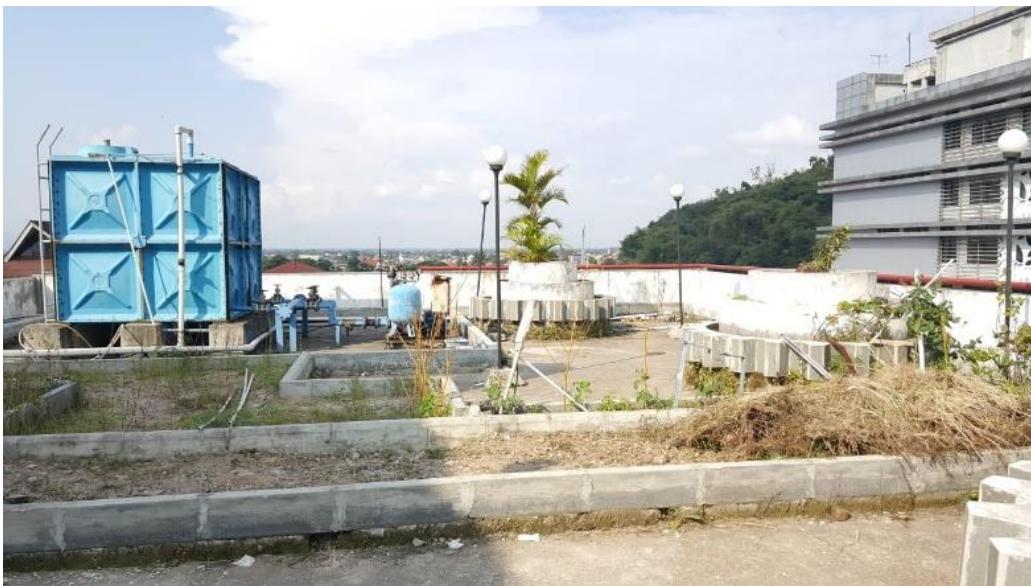
Gambar 2 . 17 Kondisi Taman Rooftop Gedung G

Material pekerjaan arsitektur di area Rooftop Gedung G diantaranya kansteen, bak tanaman, railing.

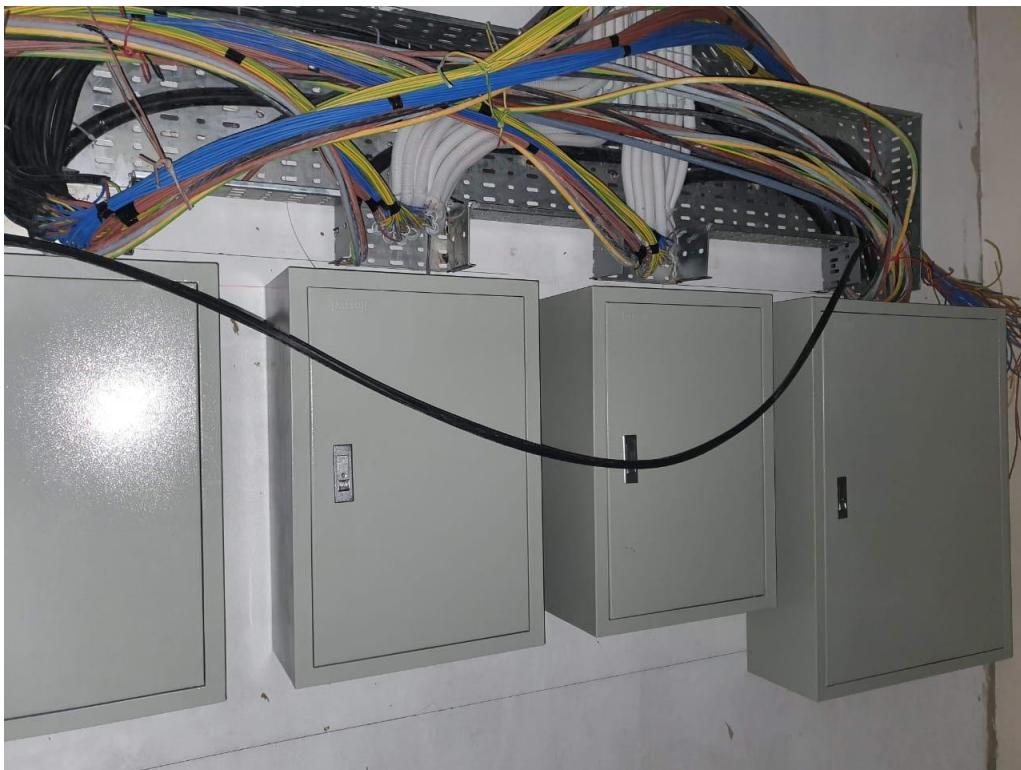
Gambar 2 . 18 Kondisi Instalasi Panel Gedung D

Pekerjaan Elektrikal Gedung D yang terpasang diantaranya Instalasi panel Penerangan, Kabel Tray dan Instalasi Listrik.

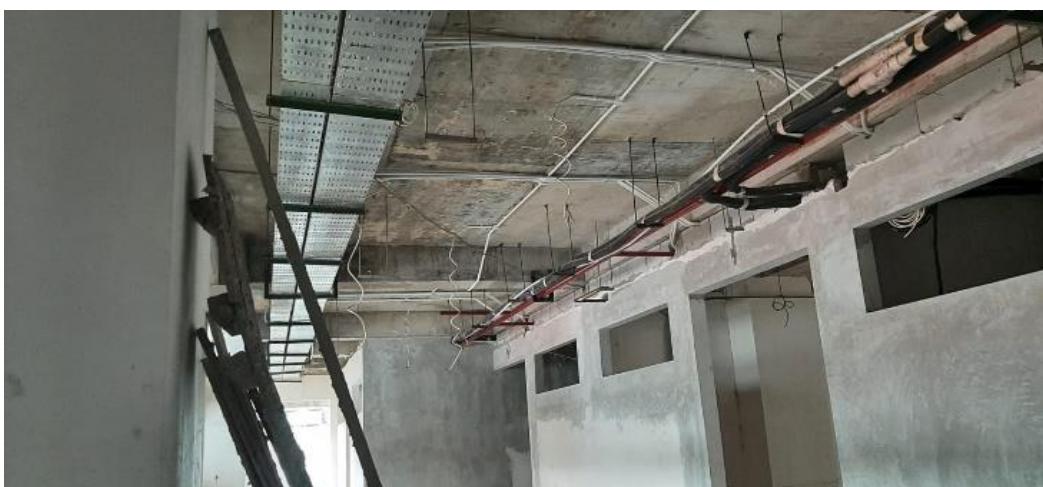
Gambar 2 . 19 Denah Atap Gedung D, F dan G

Pada pekerjaan Mekanikal dan Elektrikal terlihat sudah terpasang beberapa item pekerjaan seperti kabel tray, Instalasi Penerangan, Instalasi Listrik, Instalasi Pipa Springkler. Sedangkan pada pekerjaan Arsitektur meliputi pekerjaan dinding finishing acian, dan Opening Kusen Jendela dan Pintu.
