Nama Kegiatan : Identifikasi Makro Kawasan Pecinan di Desa dan Kota Cirebon
Tempat : Kelenteng Kwan Im, Kelenteng Talang, Kelenteng Bun San Tong dan Kelenteng Hok Tek Ceng Sin Cirebon
Waktu : 31 Agustus - 31 Desember 2018
Sumber Dana : RKAT Jurusan Arsitektur Itenas Tahun 2018

Laporan Survey Awal Kegiatan Pengabdian Masyarakat Tahap 3
Identifikasi Makro Kawasan Pecinan di Desa dan Kota Cirebon
Jurusan Arsitektur - Institut Teknologi Nasional - Desember 2018

HASIL KEGIATAN SURVEY AWAL MAKRO KAWASAN

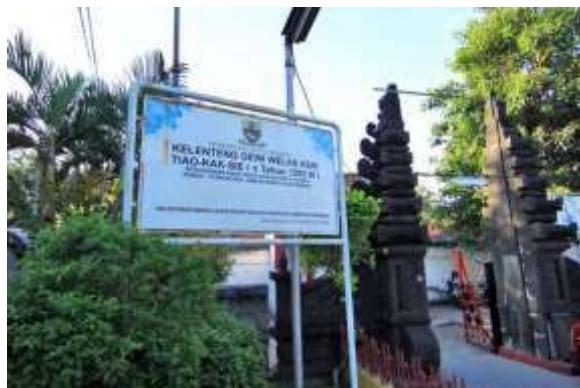
Gambar 4.4: Signage Kelenteng Dewi Welas Asih dan gapura berbentuk Candi Bentar
(sumber: <http://www.disparbud.jabarprov.go.id/wisata/dest-det.php?id=221&lang>)

Luas lahan Kelenteng Welas Asih 1.857 m² dan secara garis besar terdiri atas halaman pertama dan kedua, bangunan utama, serta bangunan sayap. Saat memasuki halaman pertama, pengunjung disambut gapura dengan bentuk seperti Candi Bentar. Setelah itu pengunjung disambut gerbang menuju halaman kedua yang wuwungannya dihiasi 2 naga dengan ekor ke atas seperti sedang menari. Gerbang ini dihiasi 4 buah lukisan dan 2 lampion berbentuk slinder. Pagar sebelah timur dan barat kelenteng berupa dinding. Di halaman kedua barulah pengunjung dapat memasuki bangunan utama dimana terdapat tempat peribadatan agama Buddha yang disebut Cetya Dharma Rakhita, juga bangunan Pat Kwa Cheng yang berfungsi sebagai tempat peristirahatan. Bangunan utama berorientasi ke selatan dan luasnya 1.600 m².

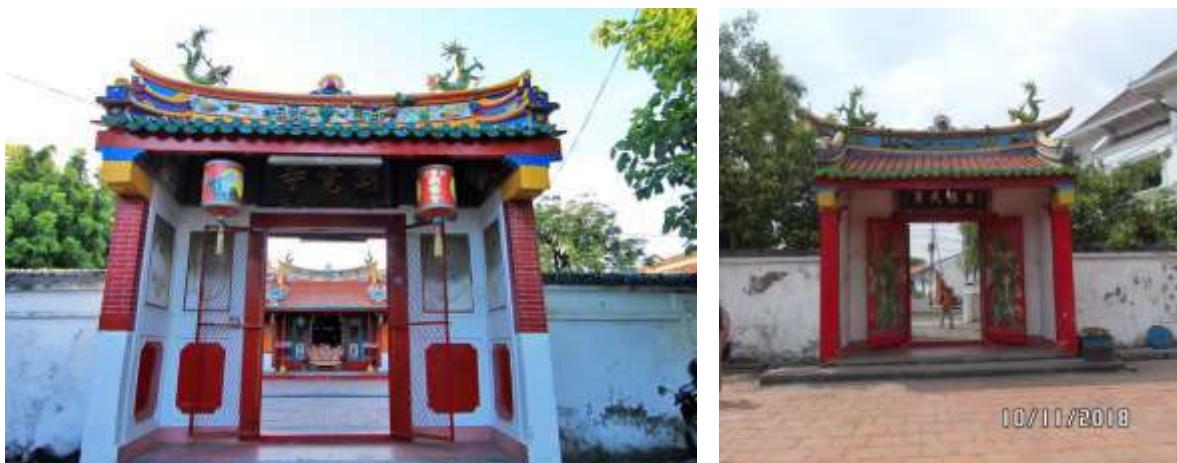
Gambar 4.5: Gerbang antara halaman pertama dan kedua (kiri)
(sumber: <http://cireboninternet.com/cirebon/vihara-dewi-welas-asih-kelenteng-termegah-dan-tertua-di-cirebon.html>)

Gambar 4.6: Gerbang dilihat dari halaman kedua ke arah luar lahan (kanan)
(sumber: dokumentasi pribadi 10 Nov 2018)

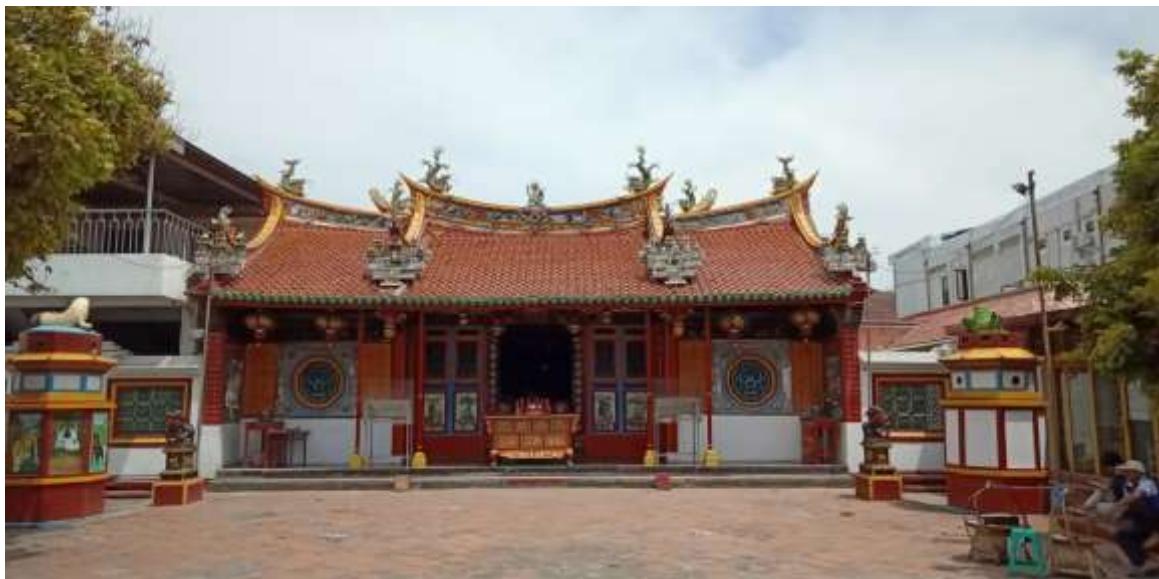
Gambar 4.8: Bangunan utama Kelenteng Dewi Welas Asih dan halaman kedua
(sumber: dokumentasi pribadi 10 Nov 2018)

Bangunan utama kelenteng ini terdiri atas serambi dan ruang utama. Serambi berada tepat di tengah bangunan sehingga diperoleh kesan simetris. Di sebelah kiri dan kanan serambi terdapat jendela lingkaran dengan kusen kuning dan merah yang dihiasi ornamen biru. Di serambi terdapat meja tempat lilin merah dan guci kuningan untuk menancapkan hio. Lantai serambi berwarna

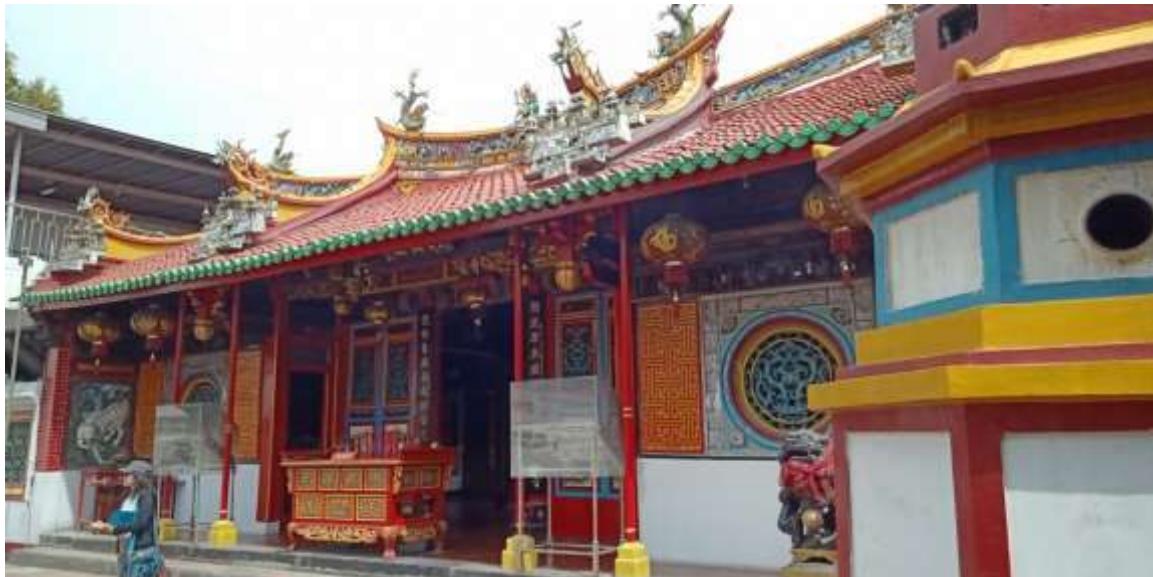
Gambar 4.10: Serambi bangunan utama, serta ornamen pada atap bangunan utama
(sumber: dokumentasi pribadi 10 Nov 2018)

merah, pada plafonnya tergantung 2 lampion warna keemasan dan beberapa lampion warna merah. Pada kiri dan kanan pintu masuk menuju ruang utama terdapat papan hitam bertuliskan huruf Tiongkok warna keemasan. Dinding serambi dihiasi beberapa lukisan dan banyak ornamen ukiran.

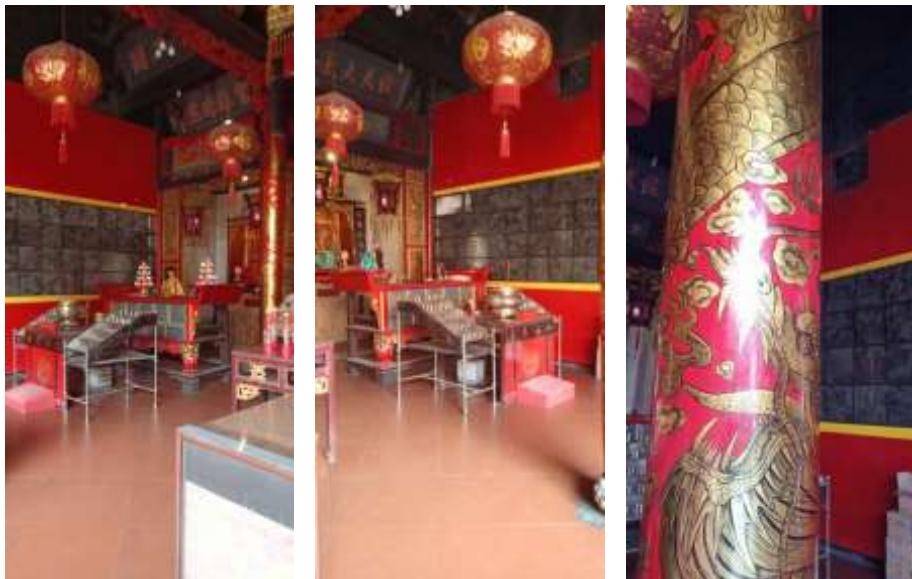
Gambar 4.12: Ruang suci utama (kiri) (sumber: dokumentasi pribadi 10 Nov 2018)

adalah tempat untuk altar untuk memuja dewa utama yaitu Kwan Im Pou Sat (dewi Welas Asih) beserta pengiringnya, dewa Thian Siang Seng Bo (dewa laut/ pelayaran) berserta pengiringnya, dan dewa Kwam Te Kun (dewa perang). Patung dewa-dewa ini diletakkan di dalam ruangan terbuat dari kayu dan terletak di atas pondasi. Di depan masing-masing patung dewa ini terdapat meja altar dan di atasnya terdapat tempat abu dan lilin. Ruangan suci utama ini memiliki 2 kolom bulat warna merah bergambar naga dan 4 kolom bulat warna merah polos.

Gambar 4.13: Kolom bulat dengan gambar naga pada ruang suci utama
(sumber: dokumentasi pribadi 10 Nov 2018)

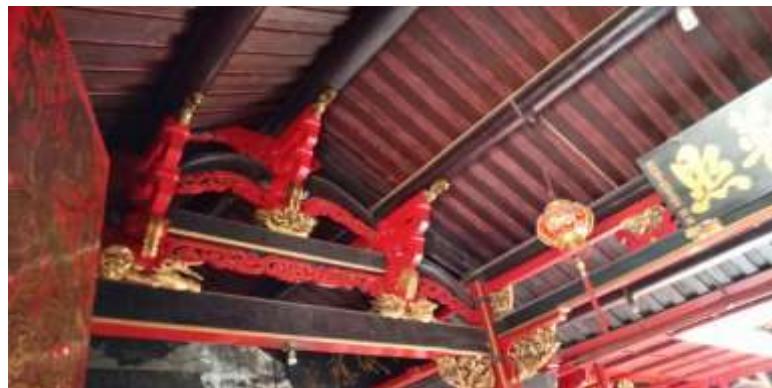
Gambar 4.15: Detil konstruksi rangka atap (sumber: dokumentasi pribadi 10 Nov 2018)

Seperti halnya bangunan-bangunan kayu pada masa itu, struktur yang digunakan adalah komposisi kolom – balok (post and lintel) dengan sistem sambungan menggunakan pasak. Estetika arsitektur yang muncul adalah pengolahan (dekorasi) pada elemen strukturnya. Elemen struktur dibentuk sedemikian rupa sehingga memberikan ornamen-ornamen dekoratif yang unik (ornamentation of structure). Ornamen-ornamen yang lainnya terdapat pada bagian dalam balok bubung berupa totehan/ ukiran dan cat. Sedangkan bagian luar bubung, seperti halnya bangunan-bangunan Cina terdapat ornamen-ornamen khas, seperti ekor naga dan berbagai binatang lainnya.

Atap miring didukung oleh balok bubung yang membentang dari tiang-tiang yang diberdirikan di tengah bentangan balok (ringbalk). Atap ditutup oleh material genteng tanah bakar/ tembikar

(terra-cotta). Dari tampilannya yang masih baik, sepertinya sudah dilakukan perbaikan pada penutup atap.

Atap bangunan utama didukung oleh 4 buah kolom sebagai tiang utama (soko guru) dari kayu. Bentuk kolom bulat (selinder) terdapat di Vihara Dewi Welas Asih. Keterangan mengenai konstruksi pada substruktur belum didapat. Elemen non struktural menggunakan material lokal yang ada pada saat itu, misalnya dinding pengisi menggunakan pasangan bata dengan adukan trass/ kapur, dan finishing lantai menggunakan ubin PC.

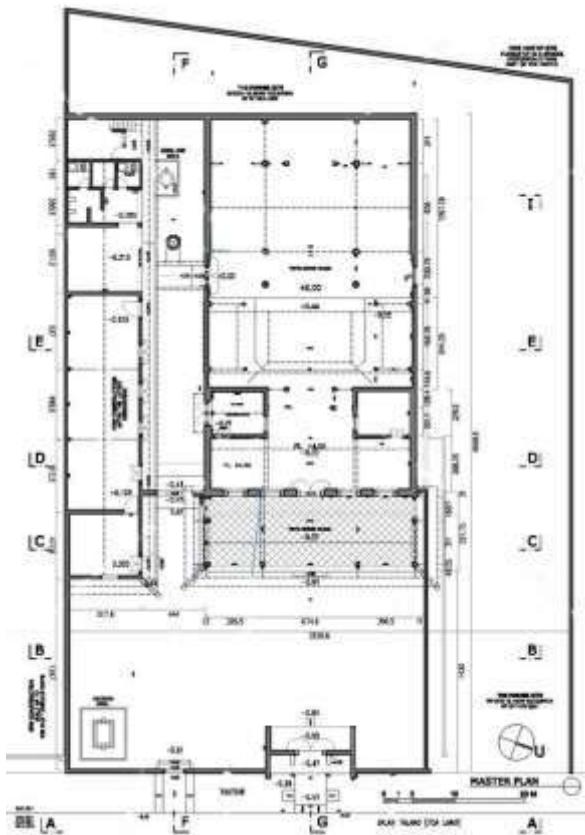
Gambar 4.22: Denah Kelenteng Talang

Bentuk bangunan kelenteng Talang berbentuk seperti huruf U yang dibagi menjadi tiga ruangan yaitu ruangan depan, ruangan tengah dan ruangan meja altar yang dibuat lebih tinggi dari bagian depan bangunan.

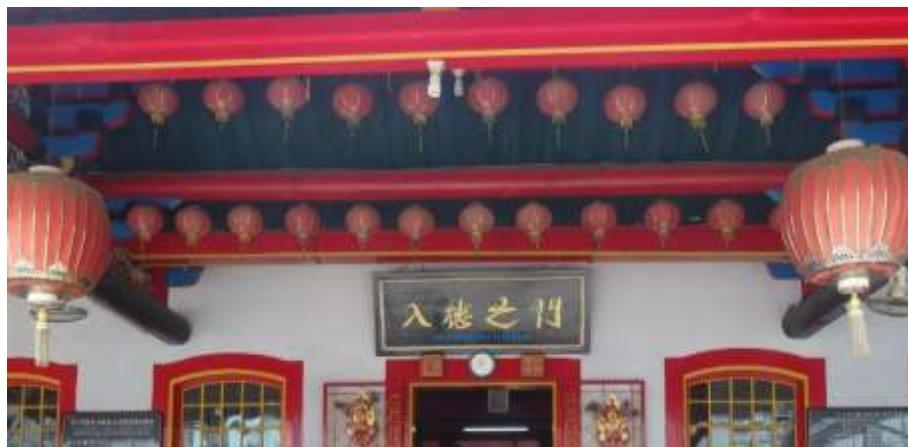
Gambar 4.23: Lampion sebagai penghias langit-langit
(sumber: dokumentasi pribadi 10 Nov 2018)

Pilar penyangga pada Kelenteng Talang hampir sama dengan pilar pada bangunan kelenteng lain yang berukuran besar dengan warna merah menyala dan kuning keemasan. Bagian langit-langit pada bangunan Kelenteng Talang disesuaikan dengan bentuk atap dari luar bangunan dengan berbagai macam ukiran khas Cina yang menambah indah bentuk bangunan. Terdapat juga lampion yang tidak memiliki makna simbolis tertentu hanya sebagai penghias langit-langit.

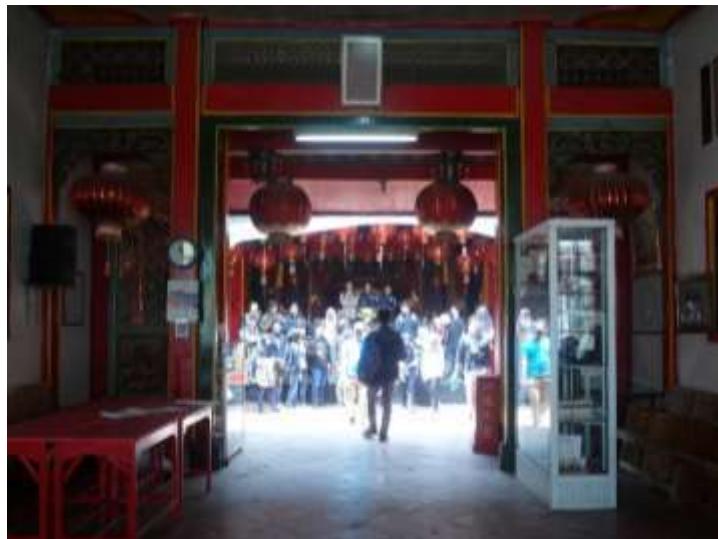
Gambar 4.24: Bagian ruang dalam Kelenteng Talang
(sumber: Dokumentasi pribadi 10 Nov 2018)

bubung berupa torehan/ukiran dan cat. Sedangkan bagian luar bubung, seperti halnya bangunan-bangunan cina terdapat ornamen-ornamen khas, seperti ekor naga dan berbagai binatang lainnya.

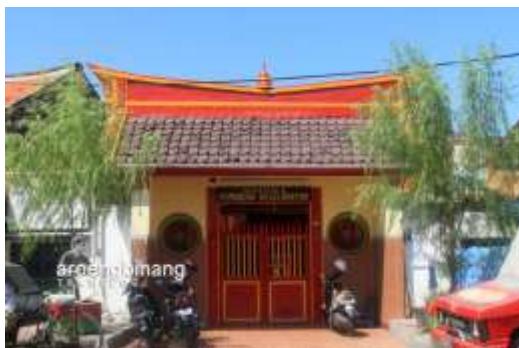
Gambar 4.26: Gerbang Kelenteng Winaon (kiri) (sumber: aroengbinang.com)

Lokasi kelenteng di kawasan Pasar Kanoman yang merupakan kawasan padat di pusat kota Cirebon. Bangunan berada di sisi jalan dengan garis sempadan nol. Gerbang utama terdiri dari pintu kayu dua daun yang di bagian atasnya berupa jeruji kayu. Gerbang didominasi warna merah dengan variasi garis vertikal warna kuning. Tepat di atas pintu gerbang terdapat tulisan **Vihara Pemancar Keselamatan**.

Atap gerbang atau gapura merupakan atap pelana dengan wuwungannya menukik ke arah tengah dan tepat di tengah wuwungan diletakkan bel/ genta. Tidak ada ornamen ciri khas kelenteng pada umumnya yaitu sepasang naga berebut mustika. Pintu gerbang tidak tertutup rapat demikian pula dengan jendela kerawang bulat yang tembus pandang di sisi kiri kanan pintu. Pintu terbuat dari kayu dicat warna merah dan kuning dengan jeruji di atasnya. Jendela kerawang juga dicat warna merah dan kuning. Kedua jendela memperkuat kesan simetri pada area pintu masuk ini. Kelenteng terbuka untuk siapapun seperti layaknya bangunan-bangunan peribadatan pada umumnya.

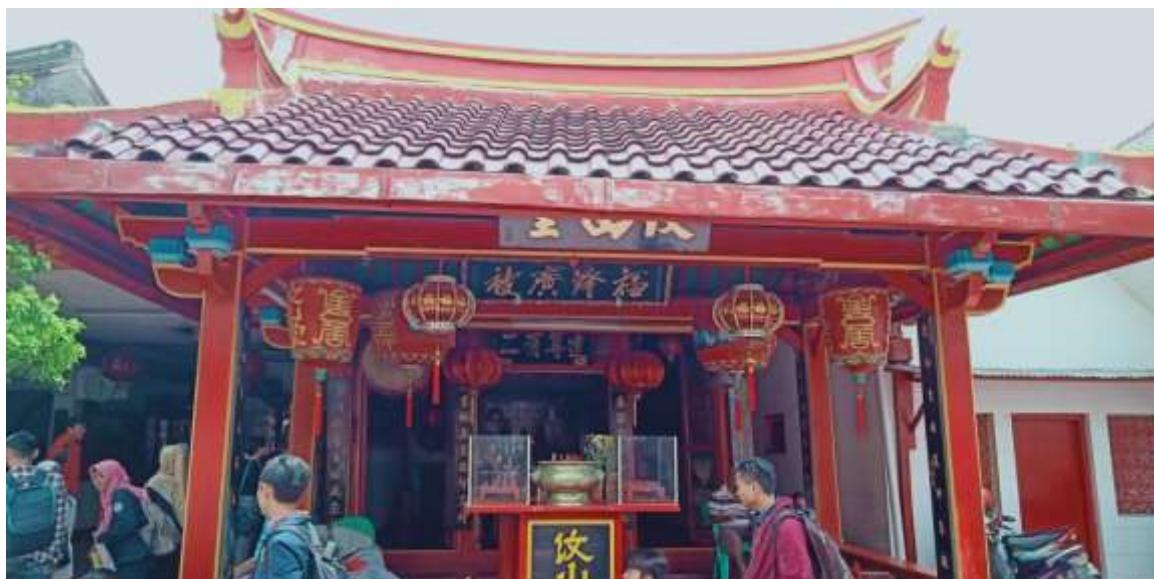
Gambar 4.29: Serambi depan dimana terdapat guci dan lampion
(sumber: dokumentasi pribadi 10 Nov 2018)

Setelah melewati gerbang terdapat sedikit halaman dengan beberapa tanaman dan pohon, lalu disambut bagian depan bangunan/ serambi dimana terdapat guci kuningan dan lampion. Serambi merupakan pintu masuk menuju ketiga ruang suci, dan terdapat guci untuk menancapkan hio sebelum memasuki tempat suci untuk bersembahyang. Di bagian atas serambi terdapat lonceng dan empat buah lampion berbentuk bulat dengan kombinasi warna merah dan emas.

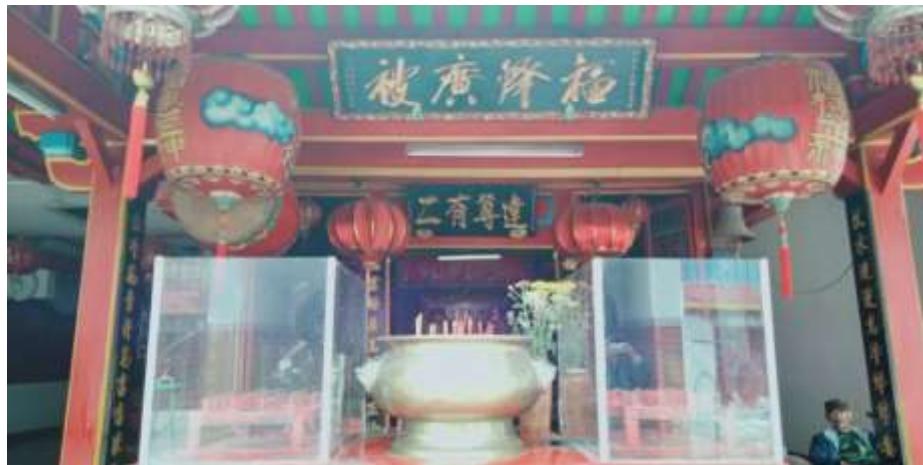
Gambar 4.30: Guci tempat manancapkan hio dan 4 buah lampion pada serambi depan
(sumber: dokumentasi pribadi 10 Nov 2018)

Pada serambi terdapat bangku kayu dicat merah untuk pengunjung yang ingin beristirahat sejenak. Atap serambi ditumpu 4 buah kolom dan balok-balok dicat merah yang diberi karakter dan tulisan Tiongkok. Beberapa buah tulisan terdapat juga pada plafon serambi. Plafon dicat hijau muda dan rangkanya dicat warna merah.

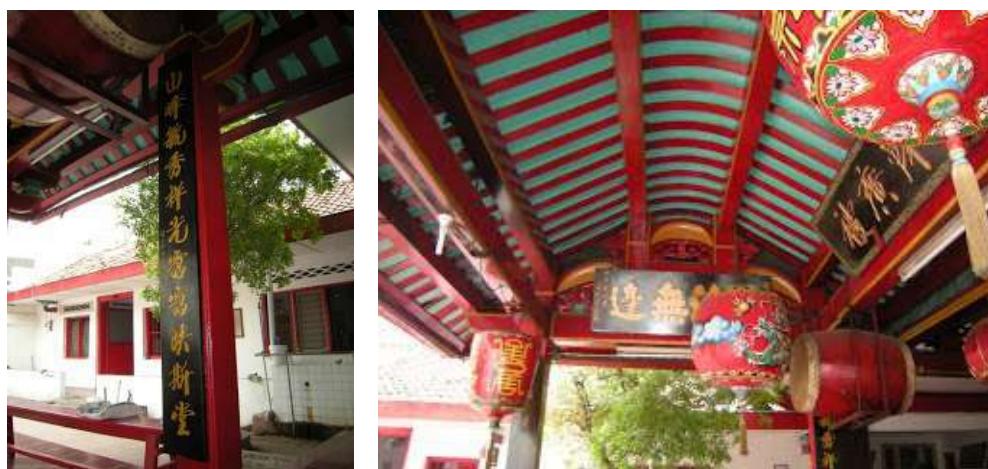
Gambar 4.32: Kolom serambi dengan tulisan Tiongkok (kiri)
(sumber: <http://klenteng-indonesia-chinese-temples.blogspot.com>)

Gambar 4.33: Plafon serambi yang dicat hijau muda dengan rangka dicat merah (kanan)
(sumber: <http://klenteng-indonesia-chinese-temples.blogspot.com>)

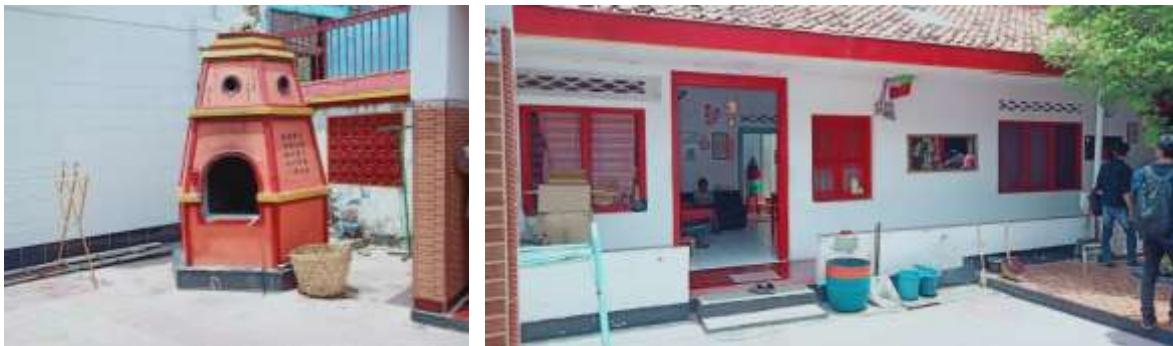
Di sebelah barat pintu gerbang terdapat tempat pembakaran ‘uang’ dengan patung singa di atasnya sedangkan di sebelah timur terdapat rumah penjaga dan ruang-ruang servis, seperti toilet dan gudang. Kelenteng ini mempunyai ruang depan dan ruang tengah yang berukuran sedang dan ruang belakang yang luas. Di belakang serambi terdapat 3 ruang suci yang masing-masing ruang mempunyai altar dan dewa-dewa yang berlainan.

Gambar 4.34: Tempat pembakaran ‘uang’ (kiri) (sumber: dokumentasi pribadi 10 Nov 2018)

Gambar 4.35: Bangunan rumah penjaga di dalam area Kelenteng Winaon
(sumber: dokumentasi pribadi 10 Nov 2018)

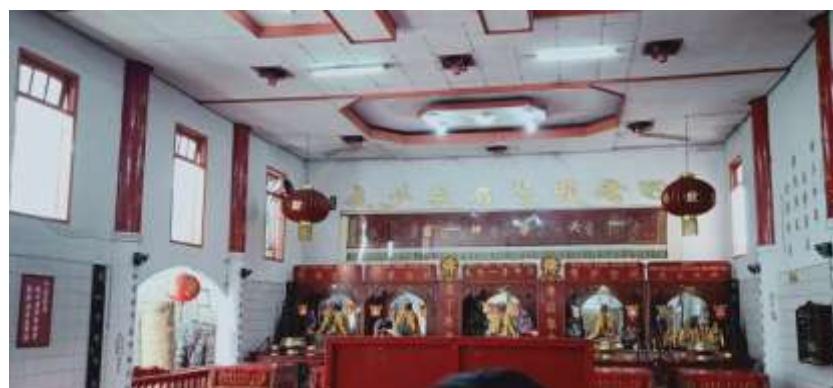
Gambar 4.43: Ruang suci ketiga di dalam Kelenteng Winaon
(sumber: dokumentasi pribadi 10 Nov 2018)

Ruang suci ketiga merupakan dibangun terakhir (1986) dan merupakan ruang utama yang terdiri dari dua lantai. Terdapat 5 altar yaitu altar Dewi Pek Kiung Min Fud, Dewi Pek Kiung Liem Fud, Dewi Pek Ku Thay Fud, Dewi Pek Kiung Kung Fud, dan altar Dewi Pek Ku, Cay Ku, Lien Ku, Min Ku. Selain itu ruang sekretariat ditempatkan di lantai dua area ini.

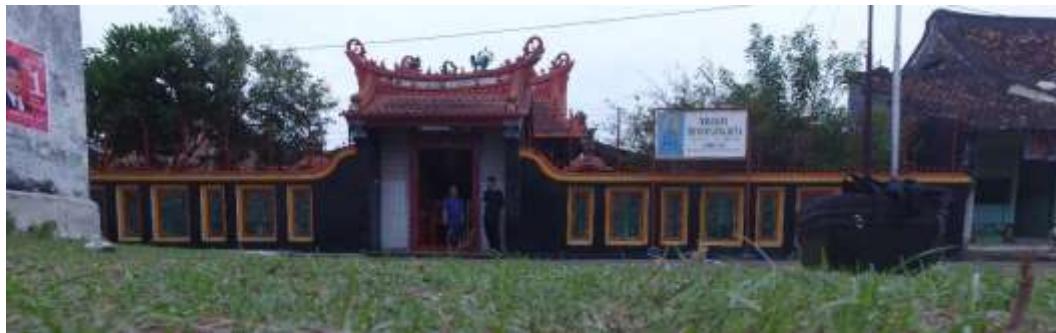
Gambar 4.48: Kelenteng Hok Tek Ceng Sin (sumber: hasil drone Nov 2018)

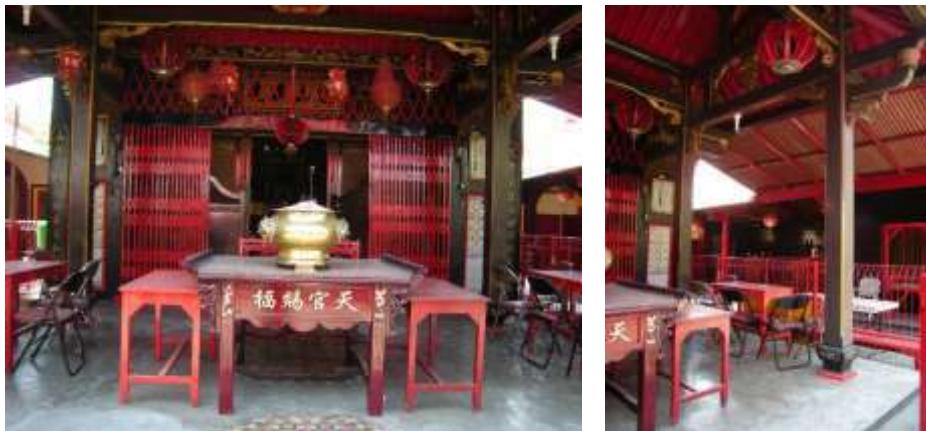
Ruang sembahyang utama berada di belakang serambi. Serambi disokong oleh kolom-kolom kayu yang kokoh berumur ratusan tahun. Lampion berwarna merah banyak tergantung di plafon serambi. Guci tempat menancapkan hio berada tepat di tengah-tengah serambi. Serambi dikelilingi oleh pagar besi, tidak tinggi tetapi cukup sebagai pembatas. Adapun ruang sembahyang kedua berada di sisi sebelah kanan dan lebih terbuka, tidak tertutup dinding tetapi beratap. Ruang sembahyang kedua juga dibatasi oleh pagar besi bercat merah. Di bagian kanan depan terdapat tempat pembakaran uang sedangkan di bagian kiri terdapat sumur, area servis, dan tempat tinggal penjaga kelenteng.

Gambar 4.52: Serambi utama dan ruang sembahyang kedua di bagian kanan yang lebih terbuka
(sumber: Sugiri Kustedja, 2010)

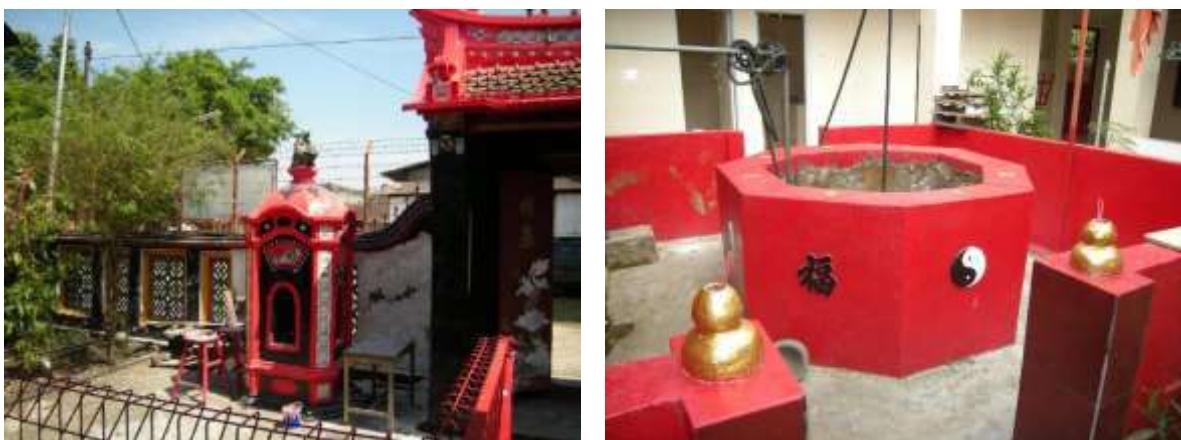
Gambar 4.53: Tempat pembakaran uang dan sumur (sumber: Sugiri Kustedja, 2010)

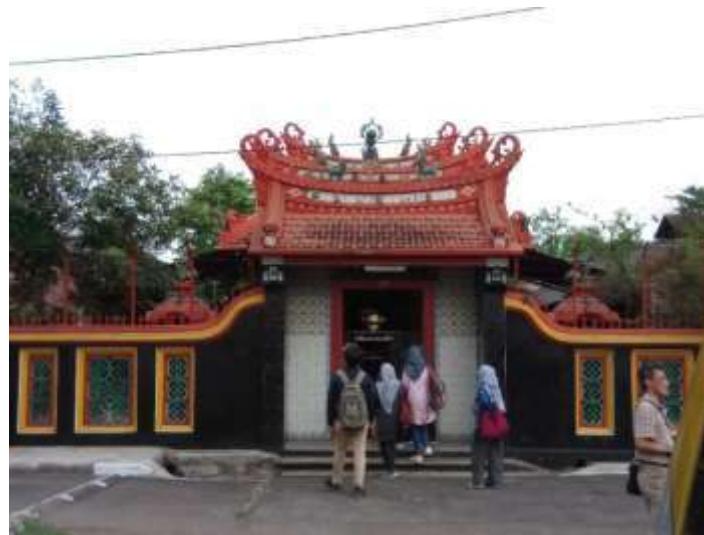
Gambar 4.59: Gerbang Kelenteng Jamblang (sumber dokumentasi pribadi 10 Nov 20148)

Seperti halnya bangunan-bangunan kayu pada masa itu, struktur yang digunakan adalah komposisi kolom – balok (*post and lintel*) dengan sistem sambungan menggunakan pasak. Estetika arsitektur yang muncul adalah pengolahan (dekorasi) pada elemen strukturnya. Elemen struktur dibentuk sedemikian rupa sehingga memberikan ornamen-ornamen dekoratif yang unik (*ornamentation of structure*). Ornamen-ornamen yang lainnya terdapat pada bagian dalam balok bubung berupa torehan/ ukiran dan cat. Sedangkan bagian luar bubung, seperti halnya bangunan-bangunan Cina terdapat ornamen-ornamen khas, seperti ekor naga dan berbagai binatang lainnya.

Atap miring didukung oleh balok bubung yang membentang dari tiang-tiang yang diberdirikan di tengah bentangan balok (*ringbalk*). Atap ditutup oleh material genteng tanah bakar/ tembikar (*terra-cotta*). Dari tampilannya yang masih baik, sepertinya sudah dilakukan perbaikan pada penutup atap.

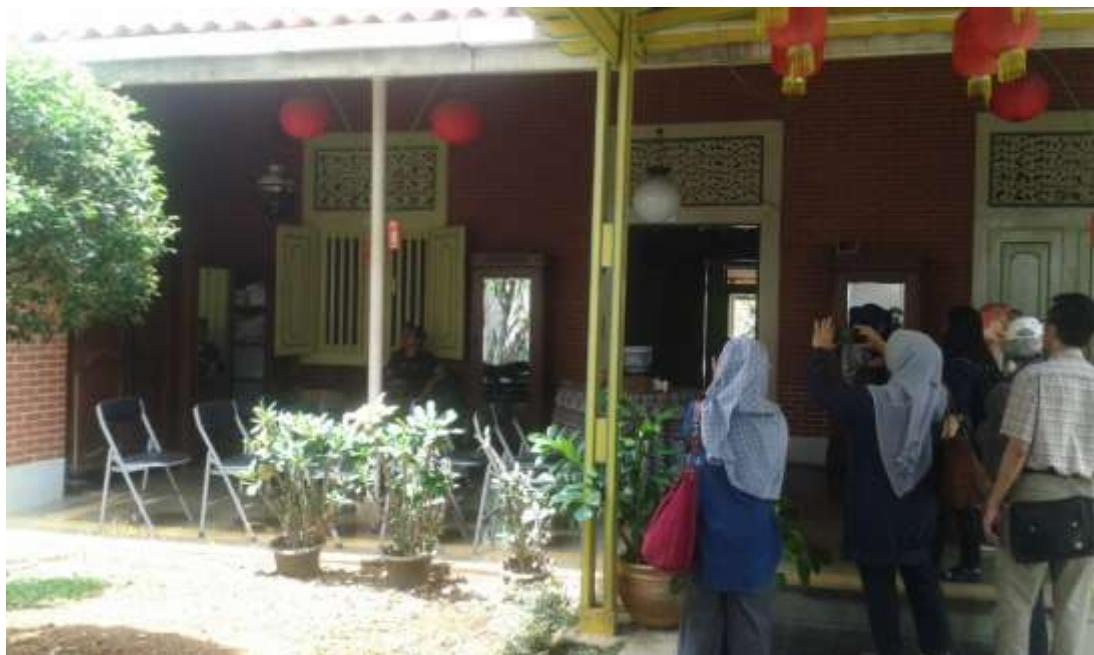
Gambar 4.64: Serambi belakang/ innercourt (sumber: dokumentasi pribadi 10 Nov 2018)

Untuk mencapai rumah tinggal satu-satunya jalan adalah melalui toko yang sudah tidak terlalu lebar karena pelebaran jalan. Innercourt sebagai ciri khas rumah Cina masih dipertahankan dan merupakan perantara antara toko dan rumah tinggal. Innercourt dipenuhi tanaman dan menjadi buffer sehingga kebisingan lalu lintas dan pasar Kanoman di bagian depan nyaris tidak terdengar.

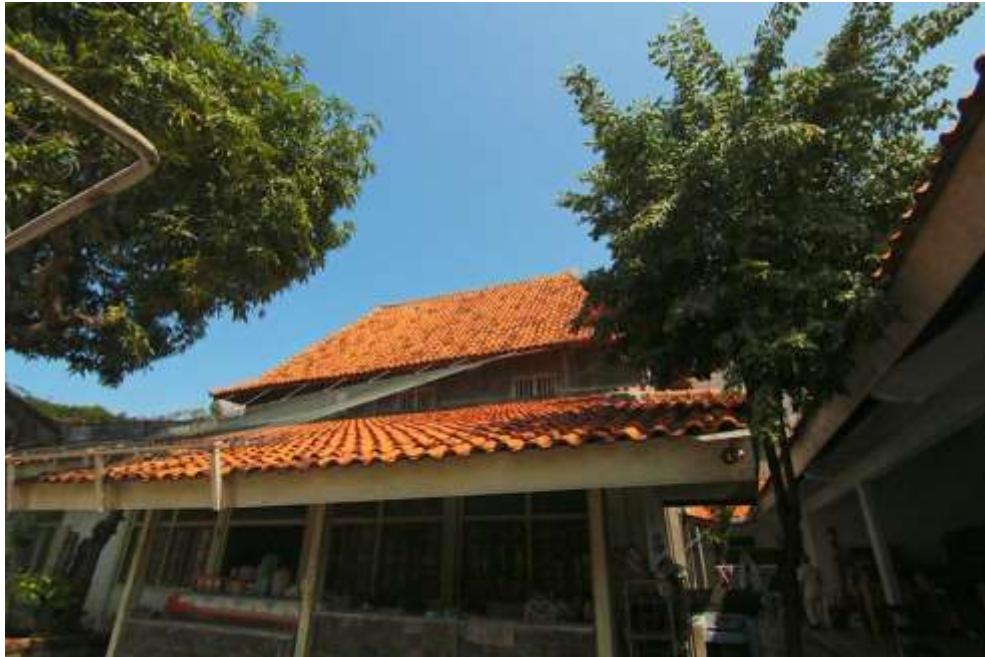
Struktur utama atap pada bangunan utama rumah batik berbentuk limas dengan material genteng palentong terakota sebagai penutup atap. Terdapat tambahan atap untuk menutupi area dapur di belakang bangunan menggunakan struktur kayu dengan penutup atap genteng palentong terakota yang sama seperti penutup atap bangunan utama.

Gambar 4.70 : Bagian belakang dan area dapur Rumah Batik ibu Giok
(sumber: <https://www.facebook.com/CirebonHeritageWestJava/photos> diakses tanggal 19 Des 2018)
