**LAPORAN KEGIATAN
PENGABDIAN KEPADA MASYARAKAT**

**PERBAIKAN SALURAN DRAINASE DI RT.01
(JLN. KYAI LUHUR – JLN. HASANUDIN) RW.08
KELURAHAN LEBAK GEDE KECAMATAN COBLONG
KOTA BANDUNG**

**RUKUN WARGA 08
KELURAHAN LEBAK GEDE
KECAMATAN COBLONG
KOTA BANDUNG
Desember 2019**

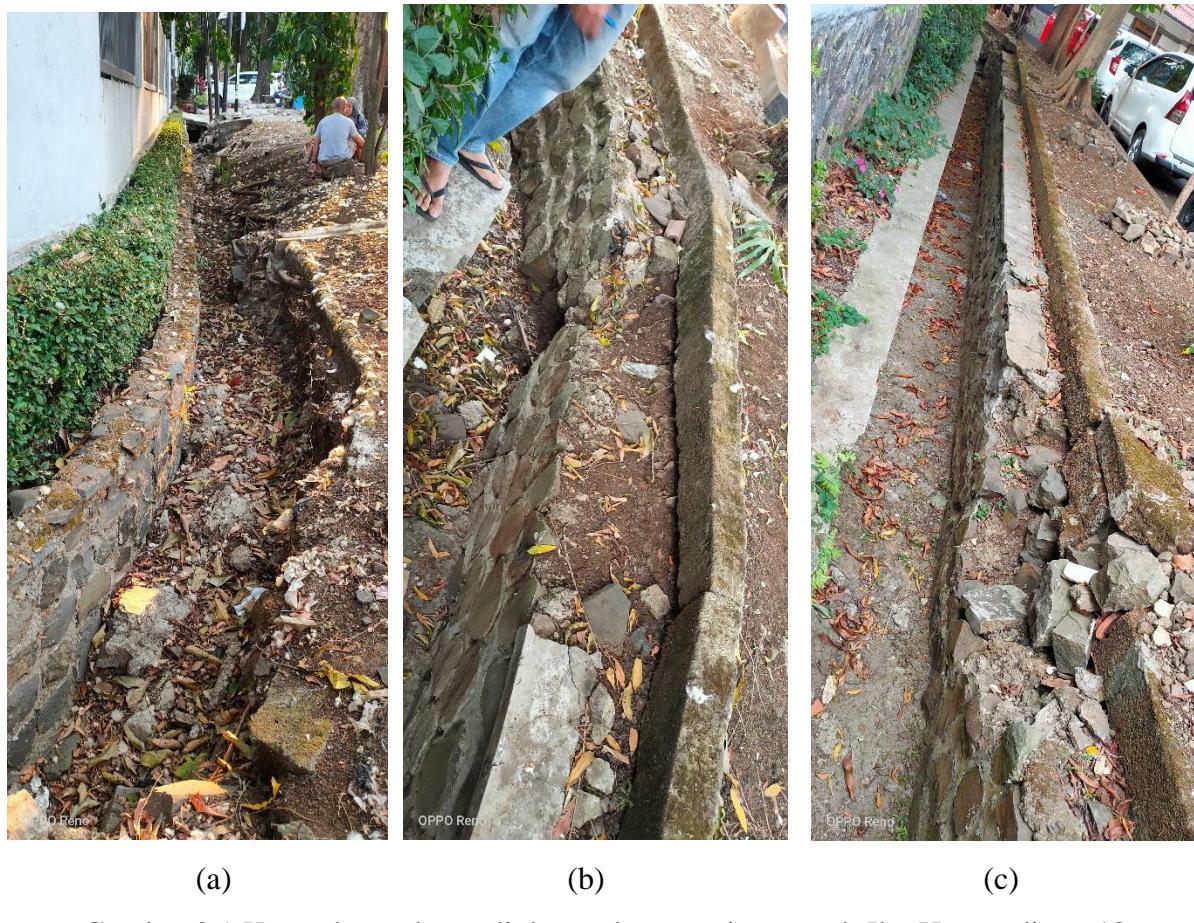
Gambar 3.1a s.d Gambar 3.1c di bawah ini menunjukkan kerusakan saluran di depan rumah Jln. Hasanudin no18 dan tikungan menuju Jln. Kyai Luhur Bandung.

Gambar 3.1 Kerusakan saluran di depan dan samping rumah Jln. Hasanudin no18.

Penyebab kerusakan pada saluran drainase eksisting adalah kemiringan lahan yang cukup besar membuat aliran bergerak cepat saat hujan. Kerusakan kecil dibiarkan terus menerus, sehingga gerusan pada dasar maupun dinding saluran pada akhirnya merusak saluran drainase secara keseluruhan. Oleh karena itu perlu adanya pemeliharaan secara berkala, sehingga jika ada tampak mulai ada kerusakan, perbaikan segera dilakukan untuk menghindar dari kerusakan yang semakin parah.

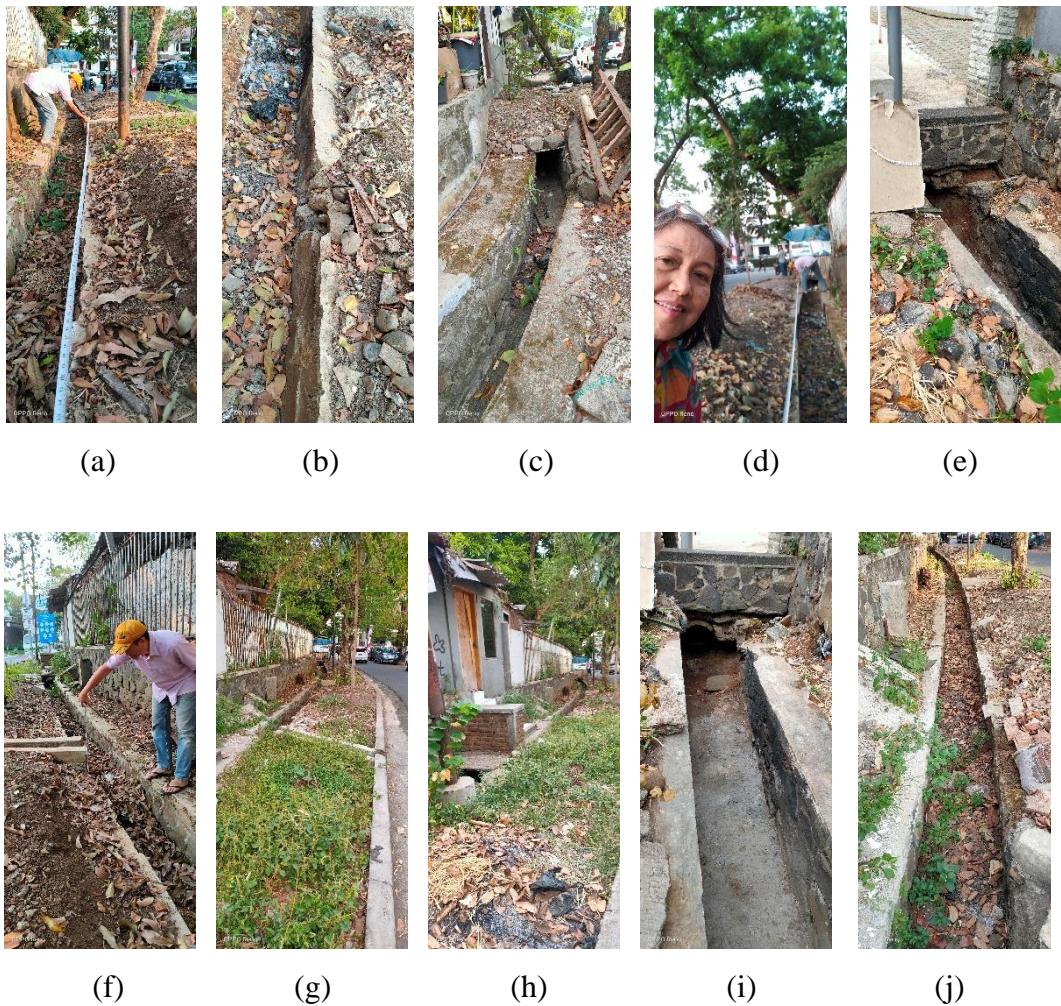
Selanjutnya pada Gambar 3.2a s.d Gambar 3.2j disajikan bagian selokan sebelum diperbaiki di seberang jln Kyai Luhur no.1 dan 3 Bandung. Kapasitas tampung sangat rendah karena banyak endapan pada dasar saluran, sehingga tampak kedalaman saluran sangat

dangkal. Tebing saluran pun jauh lebih rendah dari elevasi bahu jalan, sehingga tanah pada bahu jalan dapat masuk ke saluran jika hujan cukup besar.

Gambar 3.2 Bagian selokan sebelum diperbaiki di seberang jln Kyai Luhur no.1 dan 3.

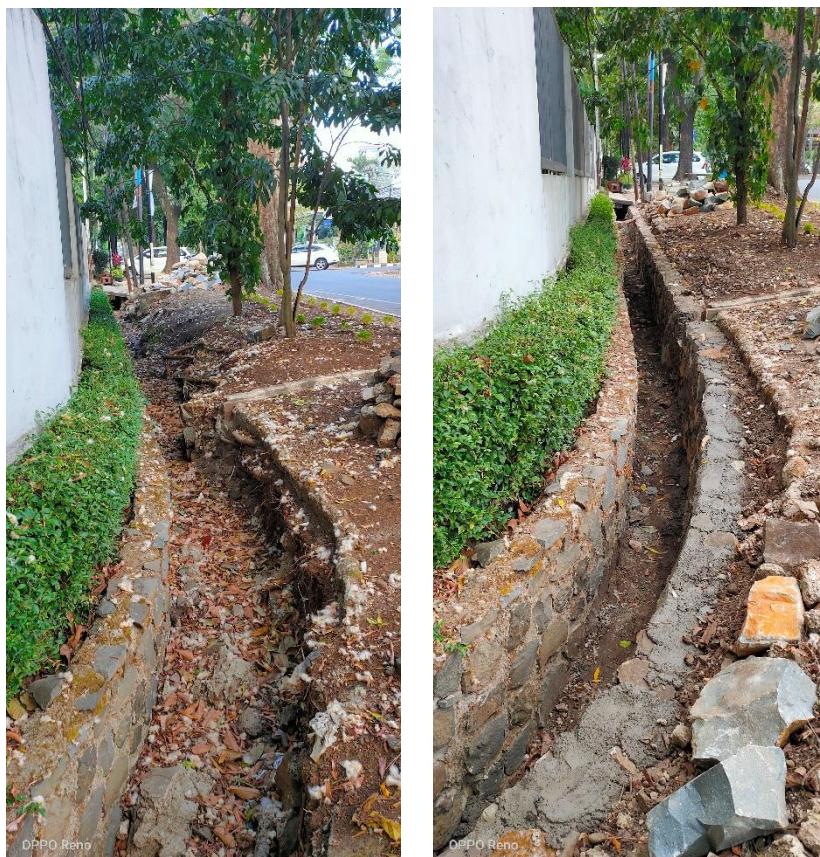
(a) Sebelum Perbaikan

(b) Sesudah Perbaikan

Gambar 3.7 Hasil perbaikan saluran di depan Jln. Hasanudin 18.

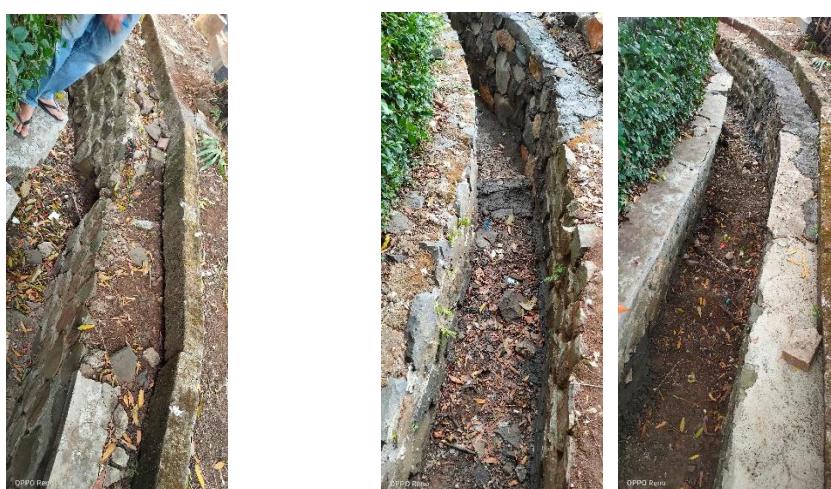
(a) Sebelum Perbaikan

(b) Sesudah Perbaikan

Gambar 3.8 Hasil perbaikan saluran di samping Jln. Hasanudin 18.

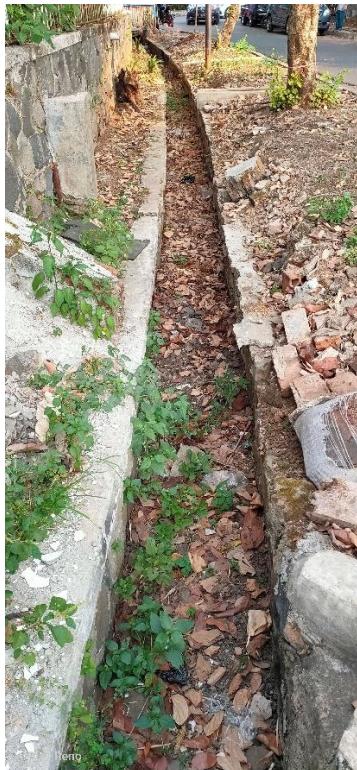
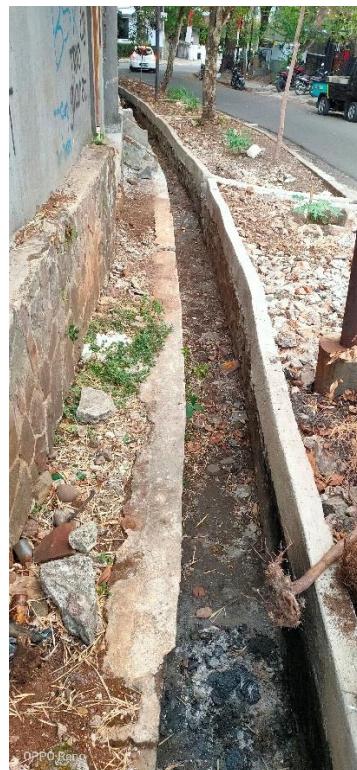
(a) Sebelum Perbaikan

(b) Sesudah Perbaikan

Gambar 3.9 Hasil perbaikan saluran di seberang Jln. Kyai Luhur no. 1 dan 3.
