# **LAPORAN KEGIATAN PENGABDIAN MASYARAKAT TAHAP 3**

**EKSPLORASI POTENSI DAN PERMASALAHAN  
BANGUNAN CAGAR BUDAYA TIONG HOA  
DI KOTA DAN KABUPATEN CIREBON**

**JURUSAN ARSITEKTUR  
FAKULTAS TEKNIK SIPIL & PERENCANAAN  
INSTITUT TEKNOLOGI NASIONAL  
BANDUNG  
2019**

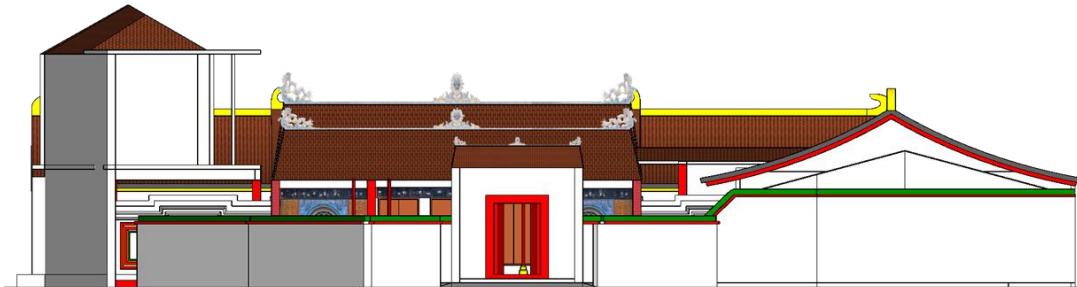
Gambar 2.3: Tampak Muka Wihara Dewi Welas Asih (Sumber: Hasil analisis, 2019)

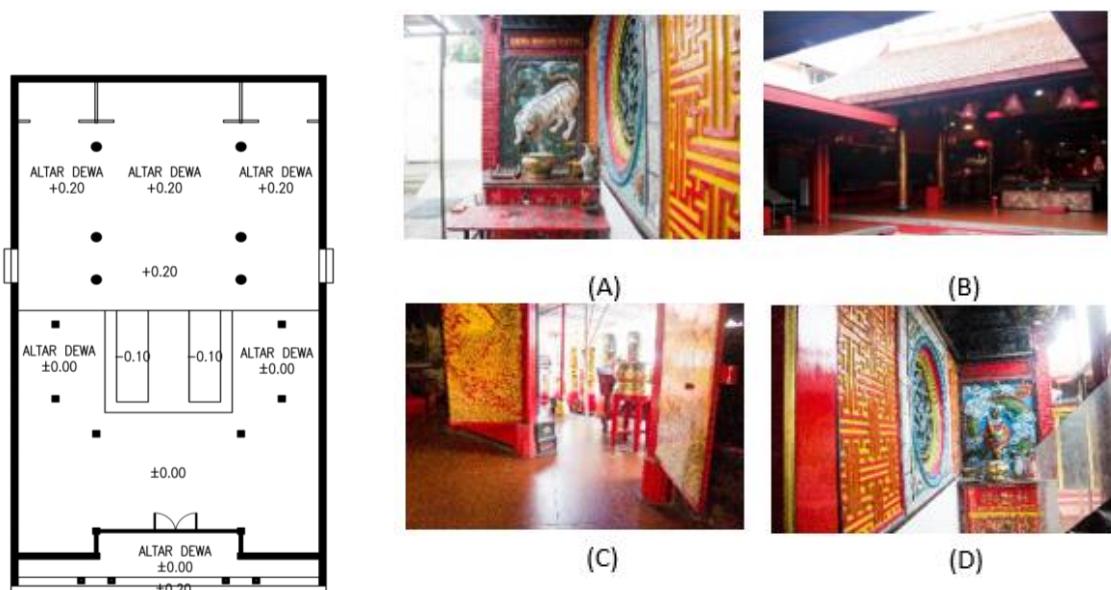
Bangunan utama terdiri atas serambi dan ruang utama. Ruang utama meliputi ruang bagian depan, tengah dan ruang suci utama. Pada bagian ruang tengah utama terdapat altar untuk memuja Dewa Hok Teng Ceng Sing (Dewa Bumi), dan altar untuk Dewa Seng Ho Yah (Dewa Akhirat/Hukum). Pada ruang suci utama terdapat altar untuk memuja dewa utama mereka yaitu Kwan Im (Dewi Welas Asih), Kwan Kong (Dewa Panglima Perang), Ma Zu (Dewi Pelindung laut), Wei Tuo (Bodhisattva pelindung Dharma).

**Gambar 2.4: Denah Bangunan Utama dan Ruang Dalamnya**

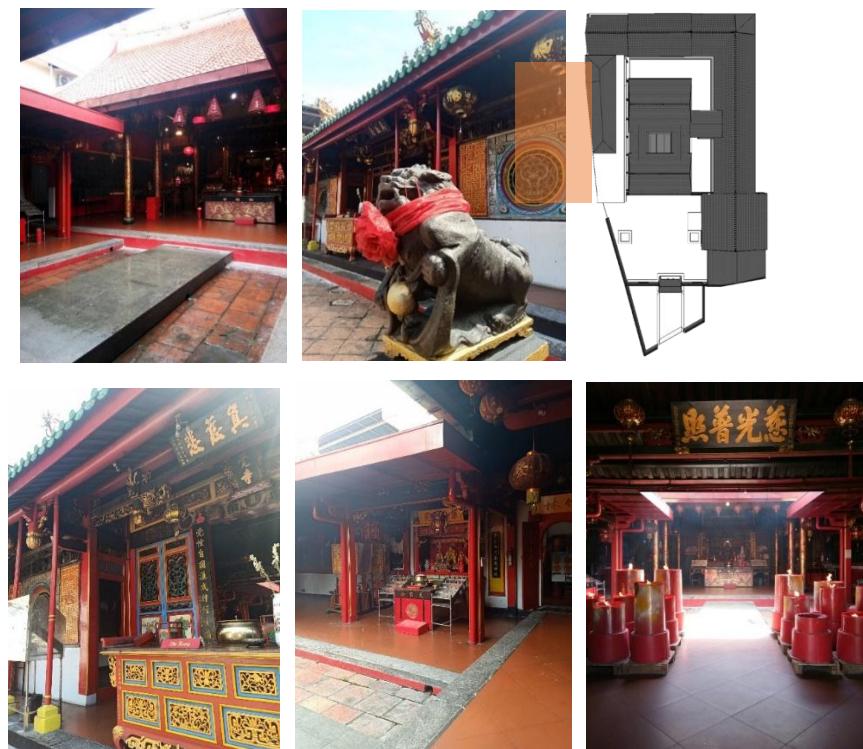
**Gambar 2.5: Ruang-ruang pada Bangunan Utama**

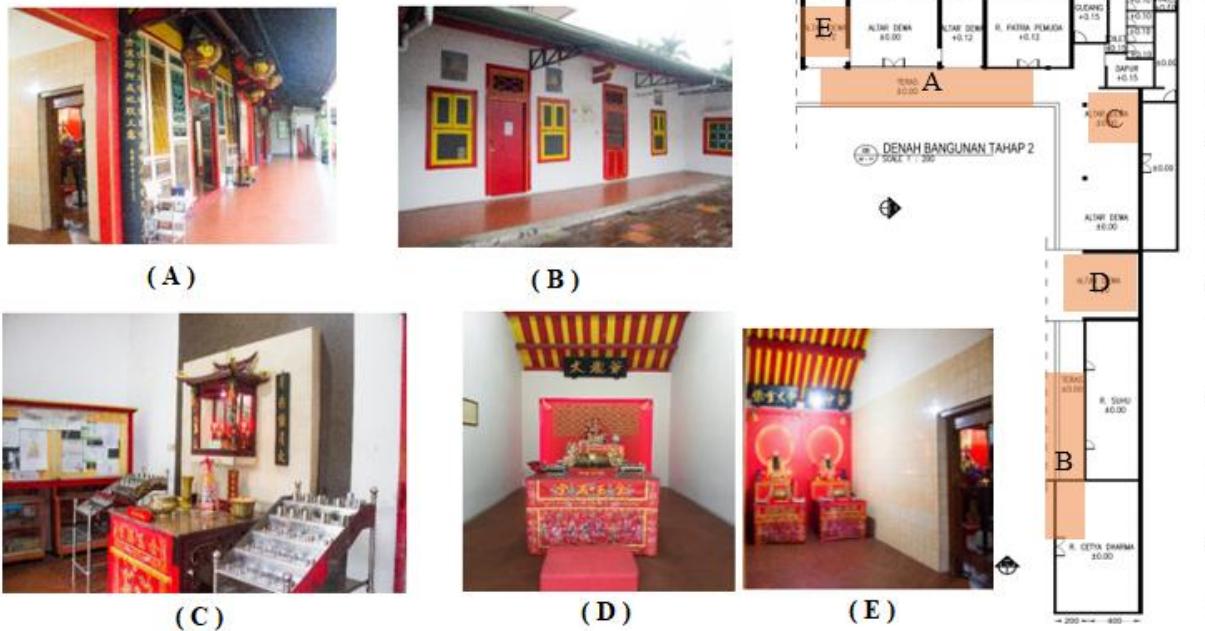
Bentuk bangunan tahap 1, membentuk leter "L" dengan sirkulasi dibagian luar. Ornamen pada bangunan tahap 1 tidak sebanyak ornamen yang ditemukan pada bangunan utama,

pada bangunan tahap 1 hanya terdapat beberapa lukisan yang ditempel pada dinding, lampion, dan beberapa aksara Tionghoa.

**Gambar 2.6: Denah dan Ornamen Bangunan Tambahan Tahap 1**

Warna pada bangunan tambahan ini masih di dominasi oleh warna merah, dan kuning serta sedikit warna biru dan hijau pada ornamen dan furniture didalamnya. Sedangkan material bangunan yang digunakan merupakan campuran dari material yang masih asli dipadukan dengan bahan material yang baru, seperti:

1. Terdapat penambahan keramik pada bagian dinding penyimpanan altar
  2. Rangka utama atap masih asli (dari kayu) namun pada bagian luar sudah menggunakan material besi menggantikan rangka lama yang sudah termakan usia

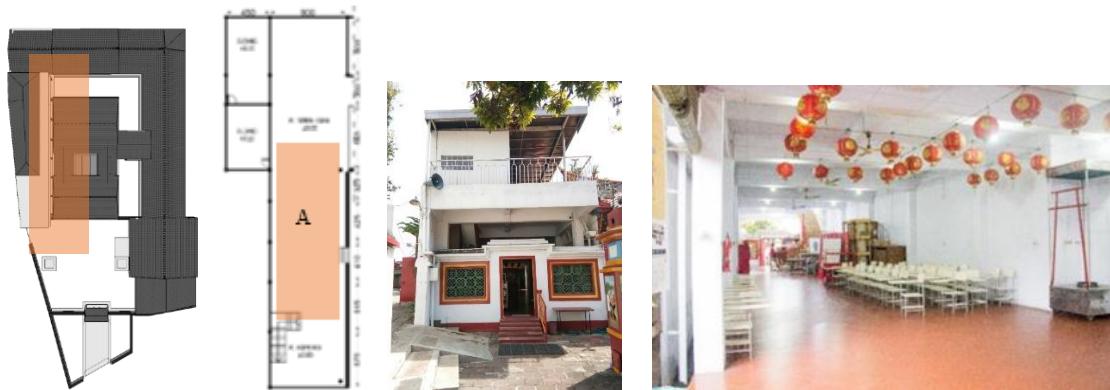
Adapun material yang digunakan pada bangunan tambahan ini secara keseluruhan menggunakan bahan material yang baru dan terkesan modern dibandingkan bangunan di sebelahnya. Bangunan terlihat kontras baik bentuk, gaya arsitektur maupun warnanya.

**Gambar 2.7: Denah dan Ornamen Bangunan Tambahan Tahap 2**

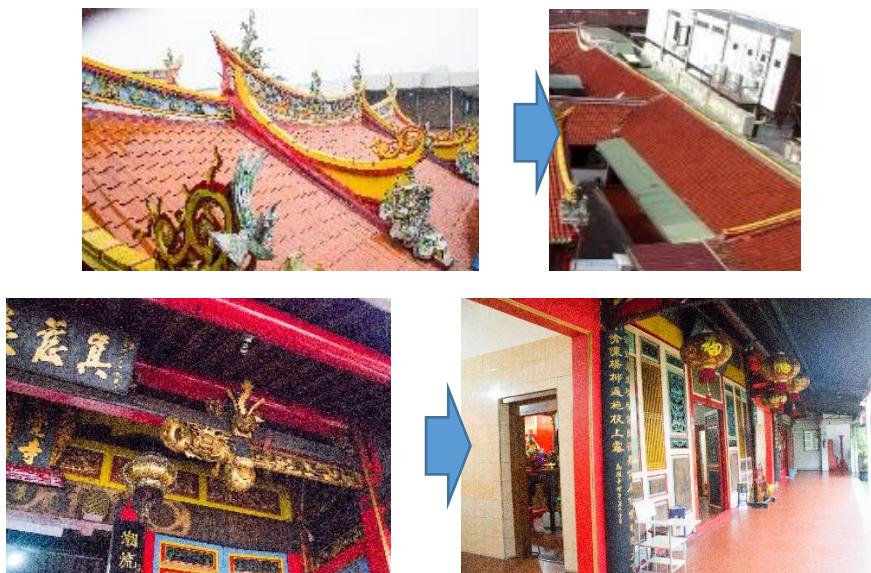
Di samping kanan bangunan Klenteng masih lahan kosong sehingga dapat didirikan bangunan tambahan. Bangunan tambahan tersebut dibangun kurang lebih 200 tahun dan pada saat itu (tahun 1790) Indonesia masih dibawah pemerintahan Colonial Belanda. Ketersediaan material masih memungkinkan bangunan tambahan menggunakan gaya bangunan dan material yang similar dengan bangunan utama.

**Gambar 2.8: Atap dan Ornamen Similar pada Bangunan Utama dan Tambahan 1**

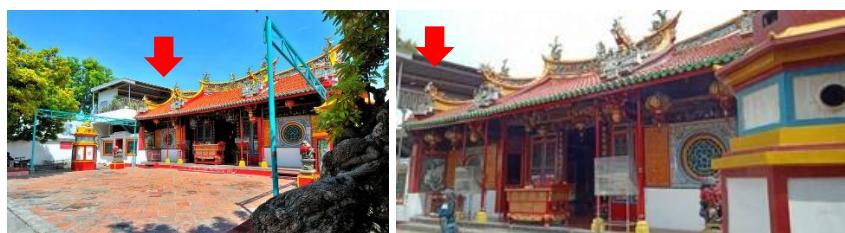
Perbedaan kepercayaan tercermin pada bangunan tambahan tahap 2 yang dibangun di sisi sebelah kanan. Tidak berwarna merah dan tidak ada ornament khas Cina meskipun mayoritas jema'at nya adalah masyarakat keturunan Cina. Penolakan terhadap berbagai kegiatan yang berhubungan dengan Cina menyebabkan para generasi penerus umumnya tidak lagi mengikuti kepercayaan orang tua mereka. Hal ini berdampak terhadap kondisi ekonomi Krenteng yang sebelumnya bergantung pada donatur para jema'at.

**Gambar 2.9: Bangunan Baru di Samping Kanan Krenteng**

Penataan ruang dalam pada bangunan tambahan sudah sesuai dengan tata cara yang ditetapkan hanya penggunaan material yang berbeda. Diberikan saran berupa penyesuaian penggunaan material baru sehingga harmonisasi pada sebuah bangunan dapat terjaga. Penggunaan furniture baru sebaiknya selaras dengan yang telah ada, misalnya kursi-kursi stainless dengan jok berwarna merah. Selain itu ukiran jendela yang sudah tidak memungkinkan untuk keharmonisan diganti dengan mewarnai kusen pintu jendela dengan warna merah dan kuning merupakan solusi yang tepat untuk menjaga keharmonisan.

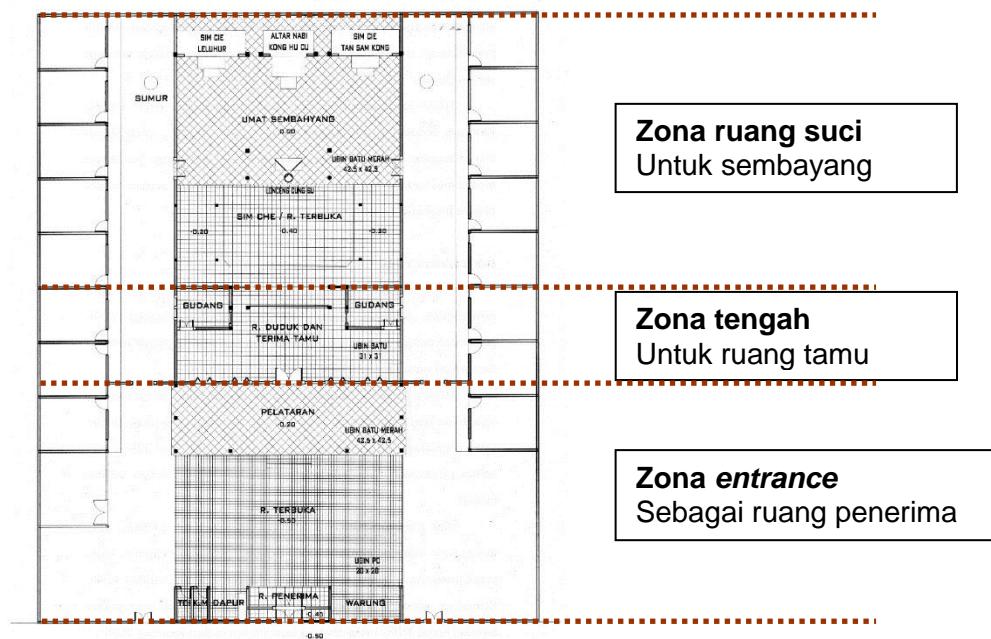
Perencanaan dari Krenteng kuno ini merefleksikan salah satu etiket Tionghoa, yaitu “li”. Terdiri dari 3 zoning area yang jelas. Daerah *entrance*, daerah tengah (penerima tamu), dan daerah untuk sembahyang. Pintu masuk utama menghadap daerah *entrance* (halaman utama) yang tertutup dinding pada ketiga sisinya dan merupakan ruang terbuka (tanpa penutup atap).

**Gambar 3.2: Denah Pembagian Zona pada Krenteng Talang**  
(Sumber: Data hasil survey tanggal 1 Maret 2019)

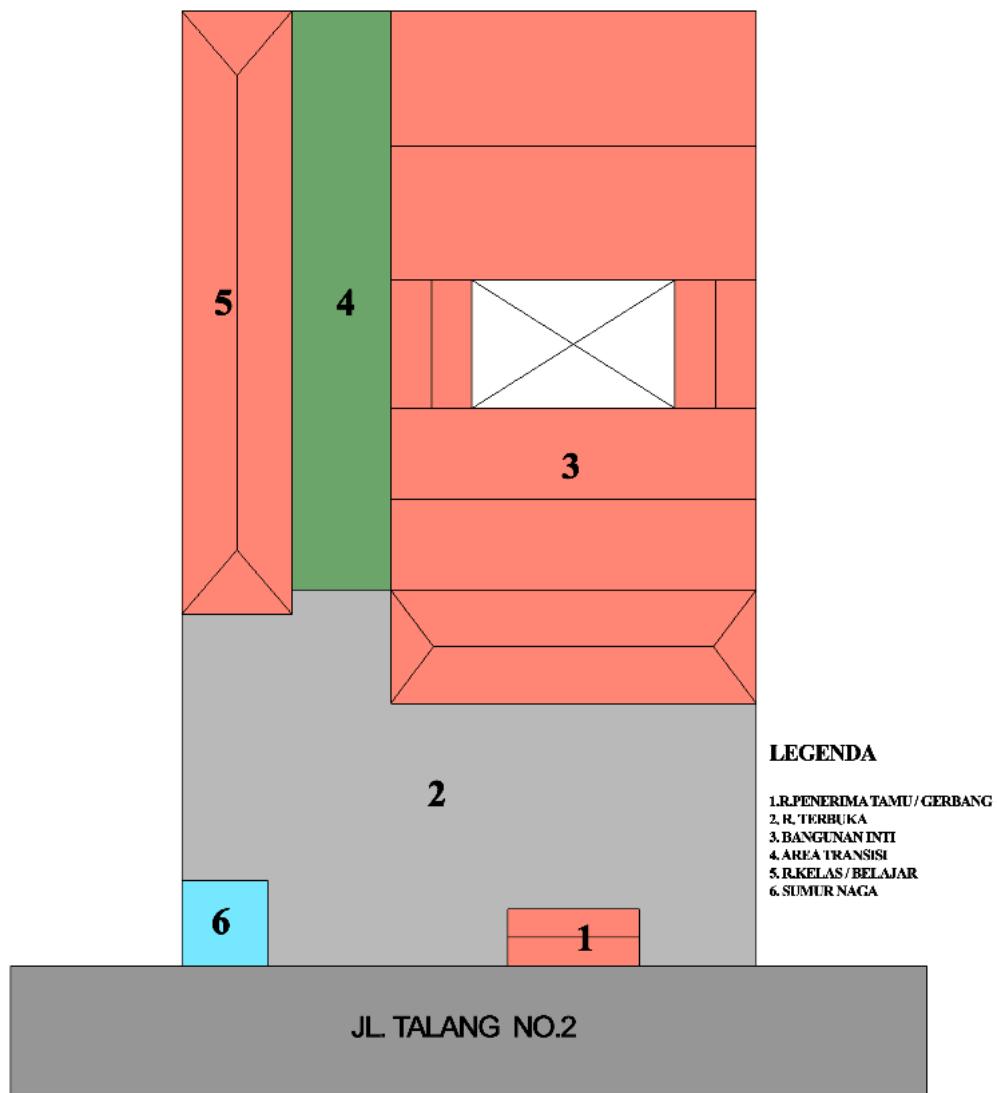
dari pintu gerbang utama, yaitu 45,5 m mengakibatkan ruang suci utama berkesan menjadi lebih privat. Perencanaan Kgenteng ini mencerminkan karakteristik dari konsep Tionghoa: (a) bukaan yang tertutup (b) penggunaan axial, dan (c) halaman (courtyard). Pada ruang suci utama terdapat 3 altar, altar ditengah Nabi Kong Hu Cu, sedangkan pada kanan kirinya terdapat Sin-Ce untuk para leluhur.

**Gambar 3.3: Block Plan Kawasan Kgenteng Talang**  
(Sumber: Data hasil survey tanggal 1 Maret 2019)

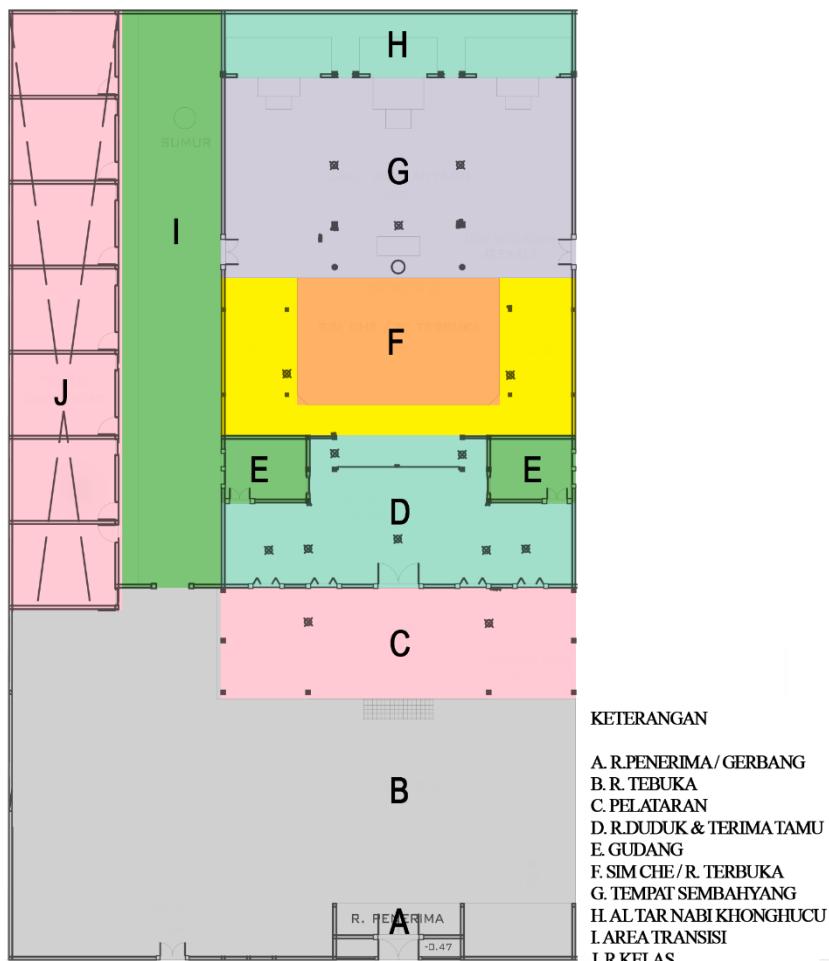
Pembahasan dalam penelitian ini memfokuskan pada bangunan induk. Bangunan induk ini merupakan bangunan utama dari Kgenteng Talang yang berfungsi sebagai peribadatan sekaligus tempat pembelajaran bagi umat Konghucu.

**Gambar 3.4: Denah Bangunan Induk Klienteng Talang**

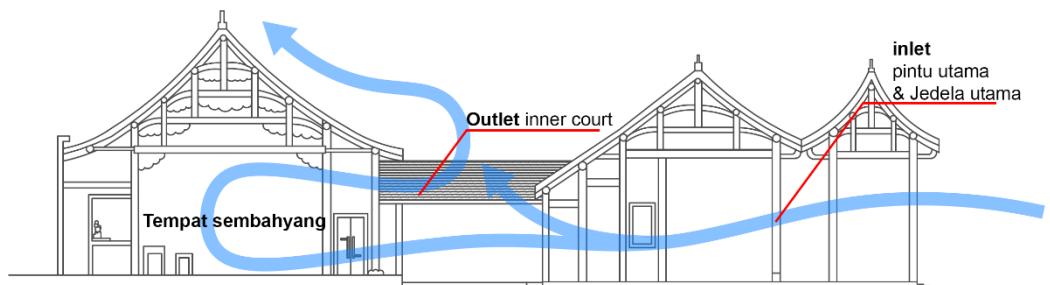
Lokasi bukaan berkaitan dengan posisi *inlet* dan *outlet* secara potongan bangunan. Pembahasan dalam penelitian ini difokuskan pada perbedaan elevasi/ ketinggian antara *inlet* dan *outlet* yang ditinjau secara potongan ruang yang mempengaruhi arah pergerakan udara. Untuk mendukung kenyamanan termal, posisi *inlet* dan *outlet* harus tepat salah satunya dengan sistem *cross ventilation* sehingga udara di dalam ruang menjadi merata.

Sebagian besar desain bukaan pada ruang bangunan Klienteng Talang Cirebon menggunakan sistem *cross ventilation* karena sebagian besar desain bukaan menggunakan tipe *Casement Side hung*.

Gambar 3.5: Lokasi *inlet* dan *outlet* Bangunan Induk Klienteng Talang  
(Sumber: Data hasil survey tanggal 1 Maret 2019)

Berdasarkan **gambar 3.1** posisi *inlet* dan *outlet* pada bangunan induk Klienteng Talang memiliki elevasi yang berbeda sehingga pergerakan udara di dalam ruang dapat terjadi secara merata namun tidak pada bagian tempat sembahyang di karenakan posisi *outlet* berada di depan. Bukaan *inlet* pada bagian Utara berupa Pintu utama & Jendela utama sedangkan *outlet* pada bagian Selatan berupa Inner court.

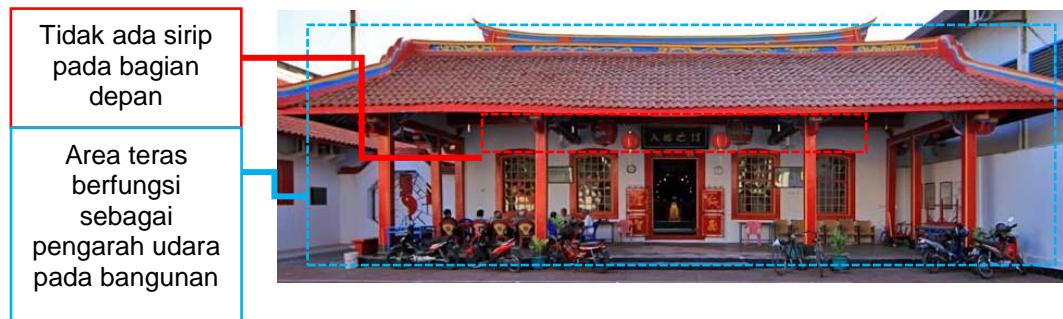
Desain fasad bagian depan bangunan induk Klienteng Talang tidak menggunakan sirip karena terdapat area teras yang dapat menjadi pengarah pergerakan udara pada bangunan induk Klienteng Talang. Teras ini bagian dari bangunan induk Klienteng Talang yang berfungsi untuk menerima tamu dengan desain semi terbuka. Fasad bagian Selatan tidak menggunakan sirip sehingga tidak terdapat pengarah bukaan pada sisi fasad ini.

Gambar 3.6: Fasad Utara Bangunan Induk Klienteng Talang

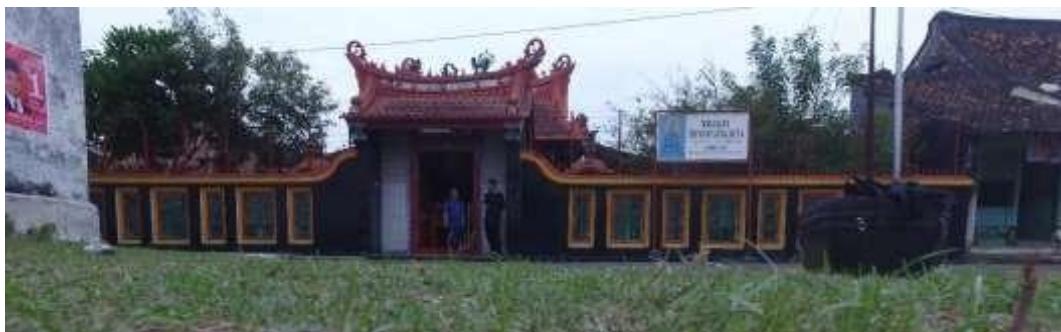
Gambar 4.2: Tampak Muka Wihara Dharma Rhakita (*Data hasil survey tanggal 1 Maret 2019*)

Bangunan Cina kaya akan ornamen. Ornamen tersebut dapat diletakkan di berbagai tempat mulai dari lantai hingga rangka atap dan setiap ornamen mempunyai makna dan symbol yang sangat mendalam pada semua aspek kehidupan.

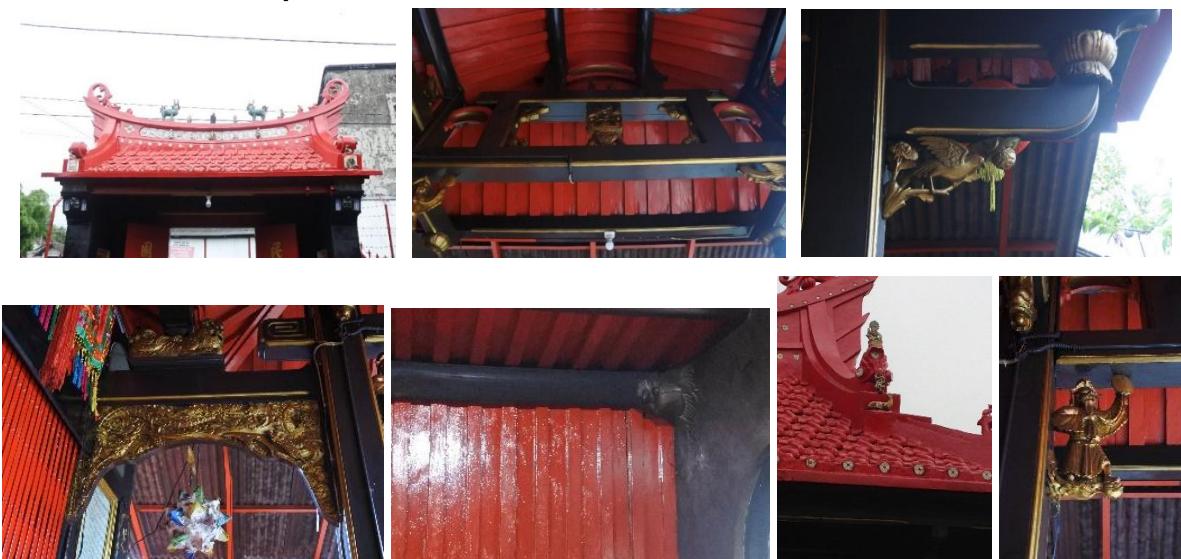
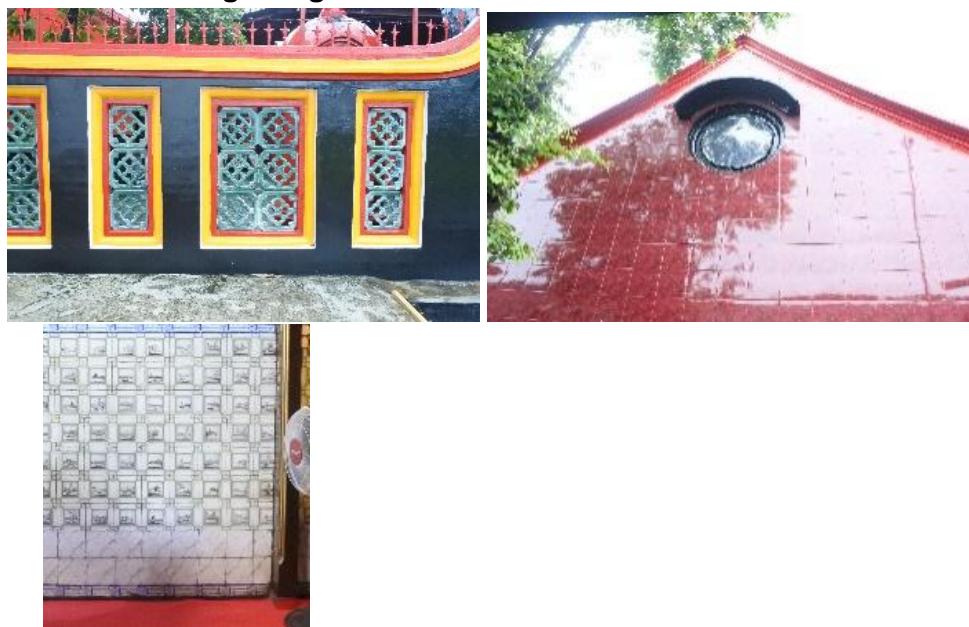
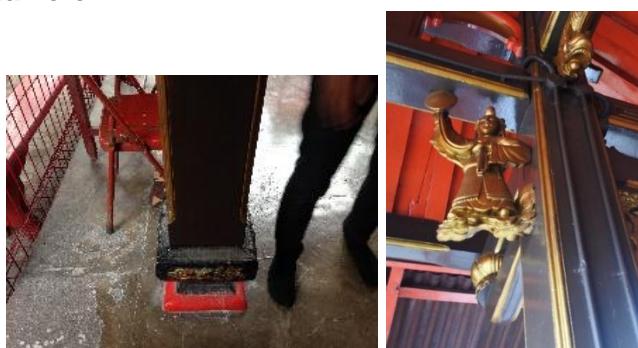
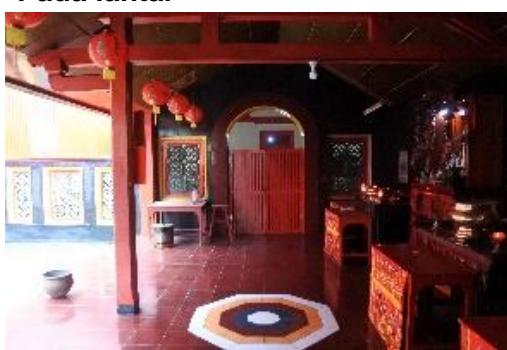
Gambar 4.3: Ornamen pada Wihara Dharma Rhakia (Data hasil survey tanggal 1 Maret 2019)

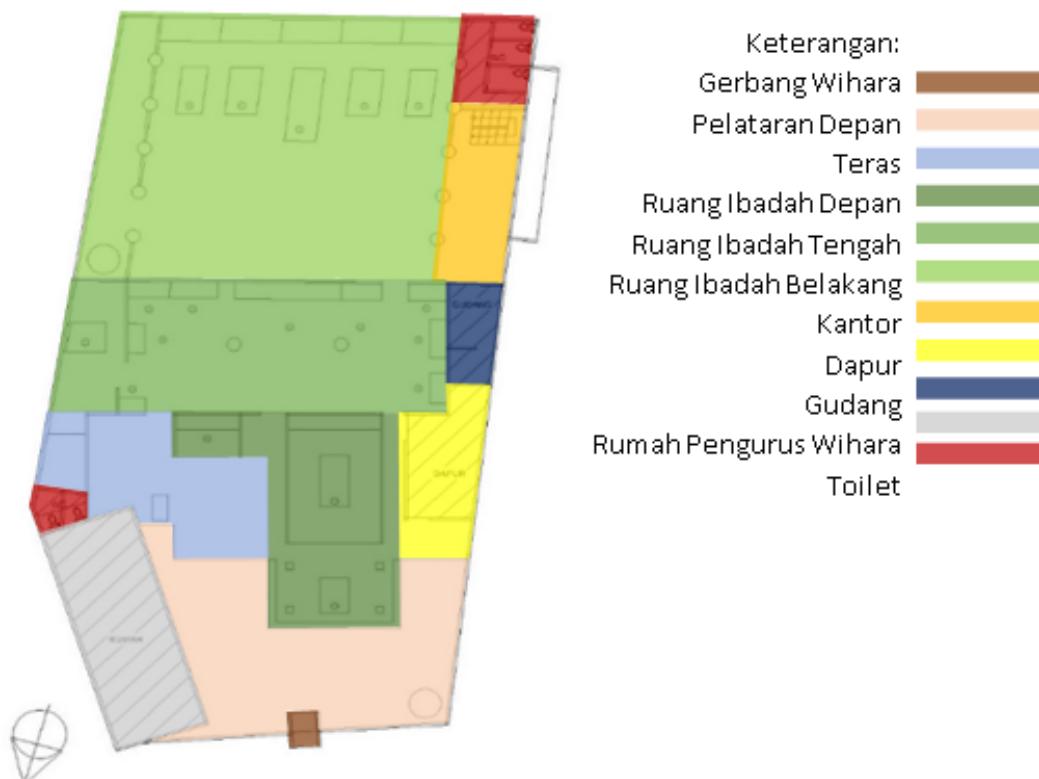
**Gambar 5.3: Denah Penataan Ruang Dalam Wihara Pemancar Keselamatan**  
(Sumber: Data hasil survey tanggal 1 Maret 2019)

Di Wihara Pemancar Keselamatan terdapat berbagai ruangan yang memiliki fungsi masing-masing. Beberapa ruangan utama (primer) yang tidak bisa dipisahkan dari fungsi wihara yaitu ruang ibadah, namun ada juga ruangan yang berperan sebagai penunjang wihara yang apabila dihilangkan tidak berpengaruh pada fungsi wihara, contohnya kantor pengurus. Berikut pengelompokan ruang berdasarkan hierarki kepentingannya terhadap fungsi wihara.

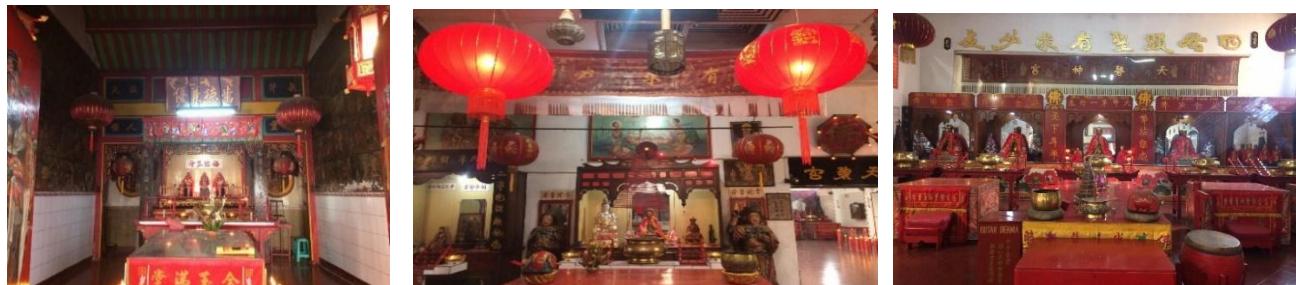
**Gambar 5.5: Foto Ruang Primer (hasil survey, 2019)**

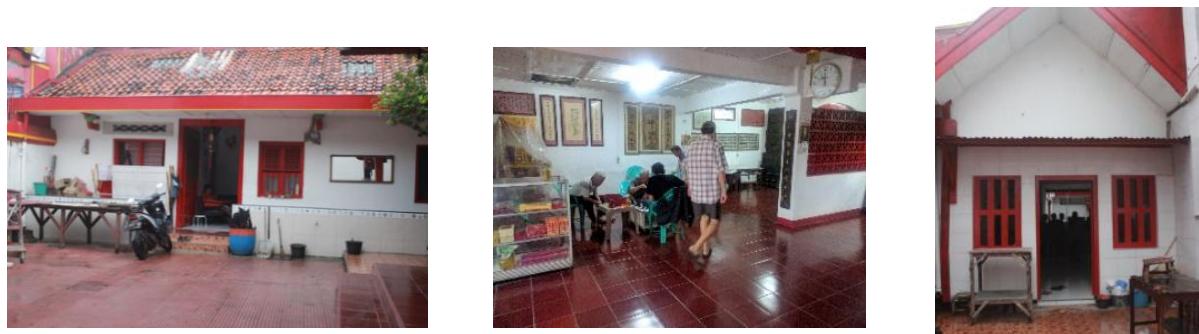
**Gambar 5.6: Foto Ruang Sekunder**  
(Sumber: Data hasil survey tanggal 1 Maret 2019)

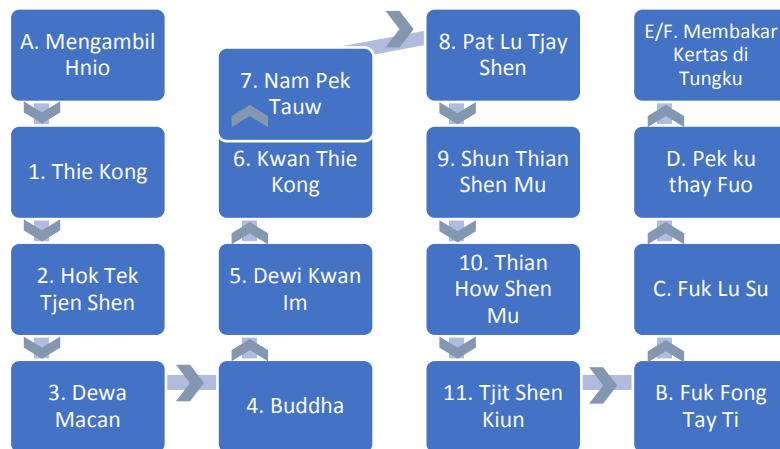
Berdasarkan pengamatan yang dilakukan pada jemaah Wihara Pemancar Keselamatan, berikut adalah alur sembahyang yang dilakukan jemaah di Wihara Pemancar Keselamatan Cirebon

**Gambar 5.7: Skema Alur Ibadah di Wihara Pemancar Keselamatan**

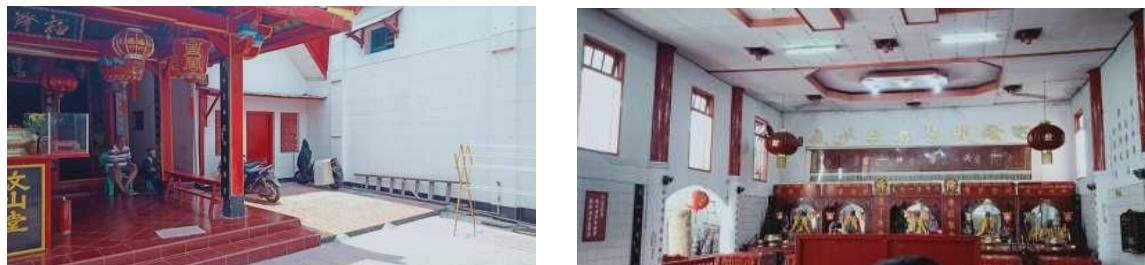
Pemeliharaan bangunan terbilang baik dan keaslian bangunan utama sebagai bangunan cagar budaya tetap terjaga.

**Gambar 5.8: Pembangunan yang Maksimal dan Ruang Ibadah Baru di Lt. 2**

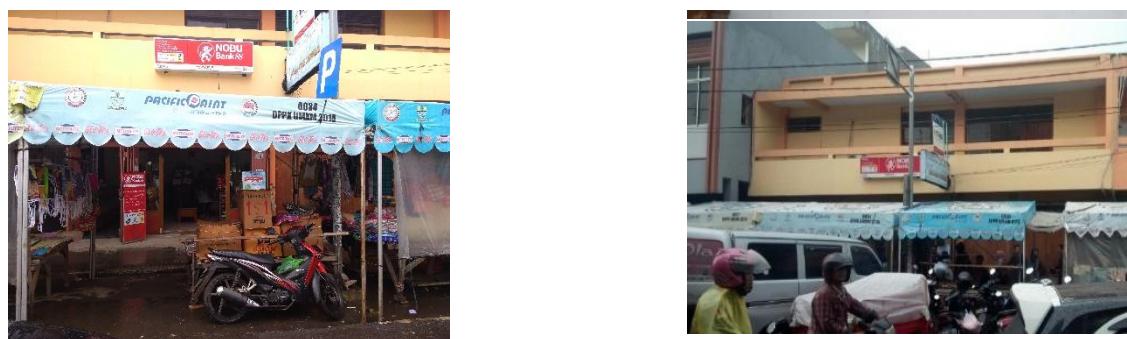
**Gambar 6.2: Tampak Muka Rumah Batik Ibu Giok**

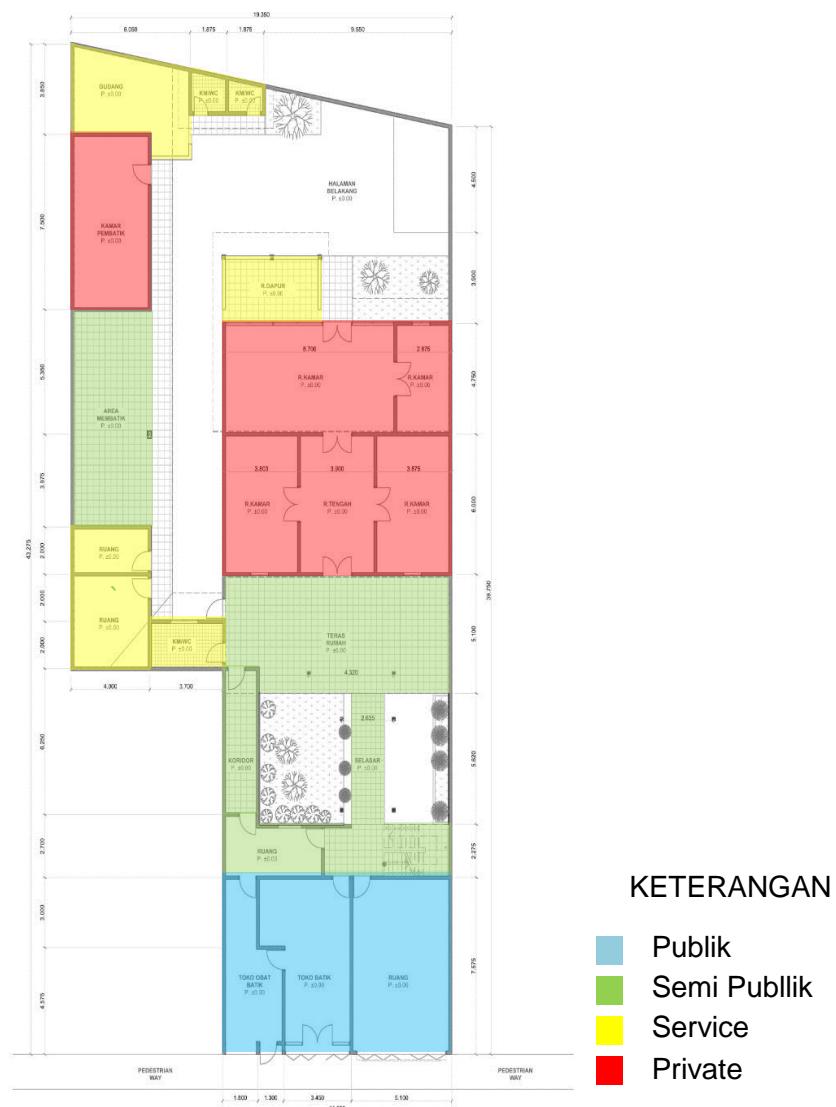
Gambar 6.3: Pembagian Zoning (Sumber: Hasil analisis, 2019)

Rumah Batik ini dibangun tahun 1879 dengan luas lahan 678 m<sup>2</sup> yang terdiri dari beranda, tempat kuda, bangunan utama dan bangunan tambahan berupa WC dan dapur. Selain sebagai tempat hunian rumah ini memiliki beberapa ruang tambahan untuk area membatik dan toko.

Pada masa pemerintahan Wali Kota Aboeng Koesman (1974 – 1981) berlaku regulasi baru yang mengharuskan bangunan mundur sejauh 5 m untuk pelebaran jalan sehingga terjadi penyesuaian fungsi ruang seperti pada serambi, dapur, kamar asisten rumah tangga.

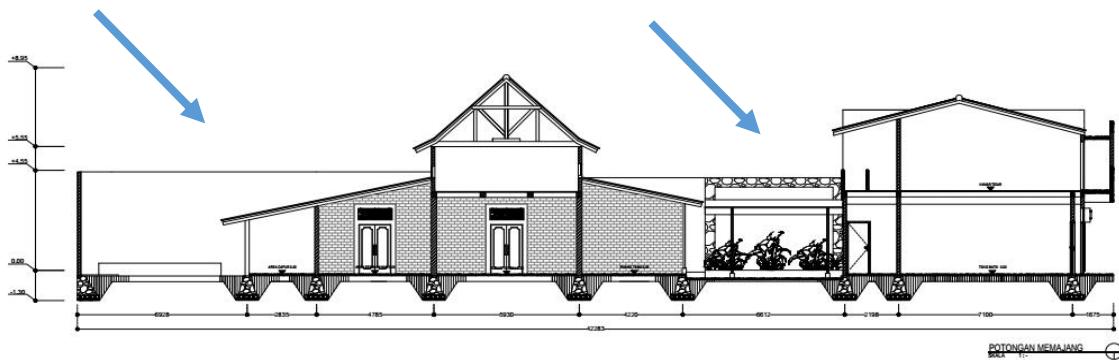
**Gambar 6.4: Potongan Bangunan yang Memperlihatkan Innercourt**

Secara umum pelebaran jalan tidak menghilangkan konsep awal bangunan ini sebagai bangunan bergaya Cina. Penataan tata letak bangunan Cina umumnya berorientasi terhadap iklim tropis dengan mengambil potensi dari sinar matahari dan aliran udara. Oleh karenanya innercourt menjadi sebuah keharusan untuk mengalirkan udara dan memperoleh cahaya matahari yang cukup untuk keseluruhan ruangan demi kenyamanan penghuni.

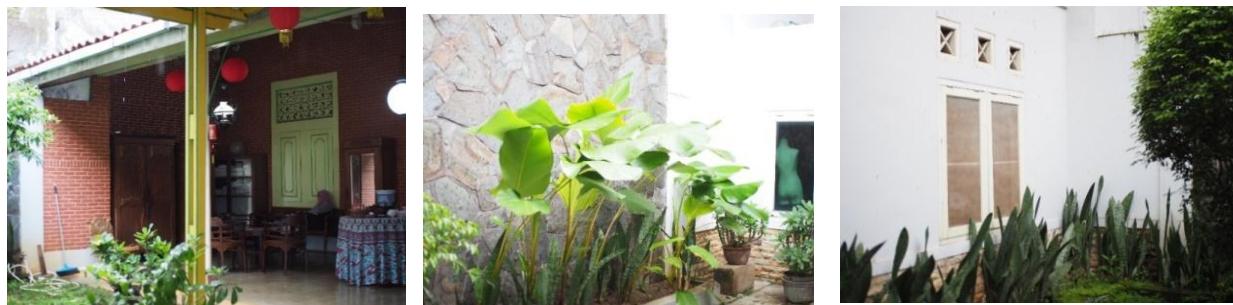
**Gambar 6.5: Innercourt sebagai Taman dan Ruang Kumpul Keluarga**

Innercourt pada bangunan ini berupa taman (hijau) sebagai pemisah antara area public berupa toko (biru) di sisi muka dan hunian (merah) di sisi dalam. Keberadaan taman selain sebagai tempat sirkulasi udara dan masuknya cahaya matahari juga memberikan privacy kepada penghuninya. Innercourt juga menjadi tempat berkumpul keluarga di pagi, siang dan malam hari. Biasanya ruang ini dapat dipergunakan sebagai tempat sarapan, bermain anak dan kegiatan bersama lainnya.

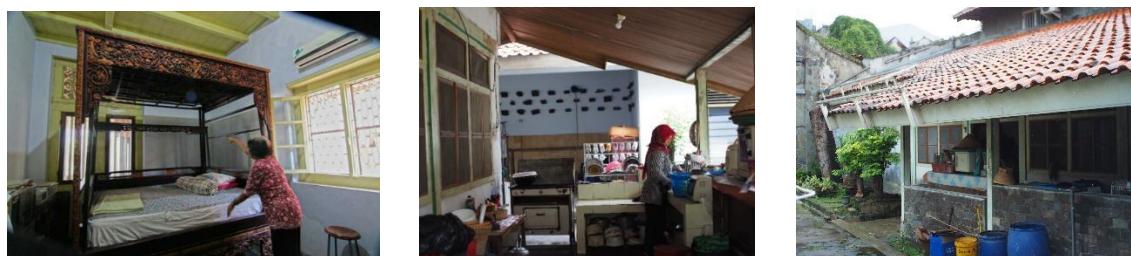
**Gambar 6.6: Ruang-ruang Dalam yang Berorientasi ke Innercourt**

Ruang terbuka lainnya terletak di bagian belakang bangunan berupa taman yang dapat mengalirkan udara dan menerima sinar matahari sehingga ruangan pada area hunian tidak gelap. Selain itu antara bangunan utama dan bangunan anak di sisi kiri terdapat jarak yang dapat digunakan sebagai sirkulasi menuju area service.

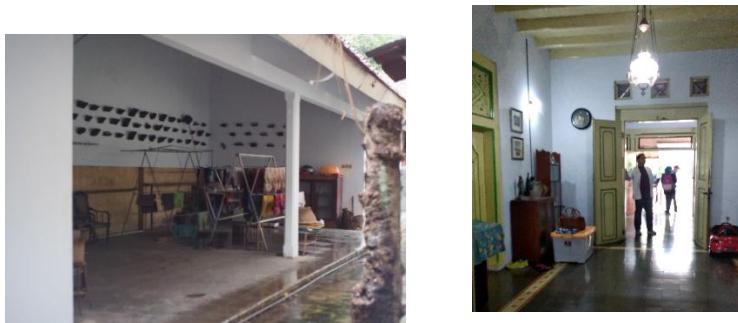
**Gambar 6.7: Sirkulasi di Luar dan di Dalam Bangunan yang Menghubungkan Bagian Muka dan Belakang** (*Sumber: Hasil analisis, 2019*)

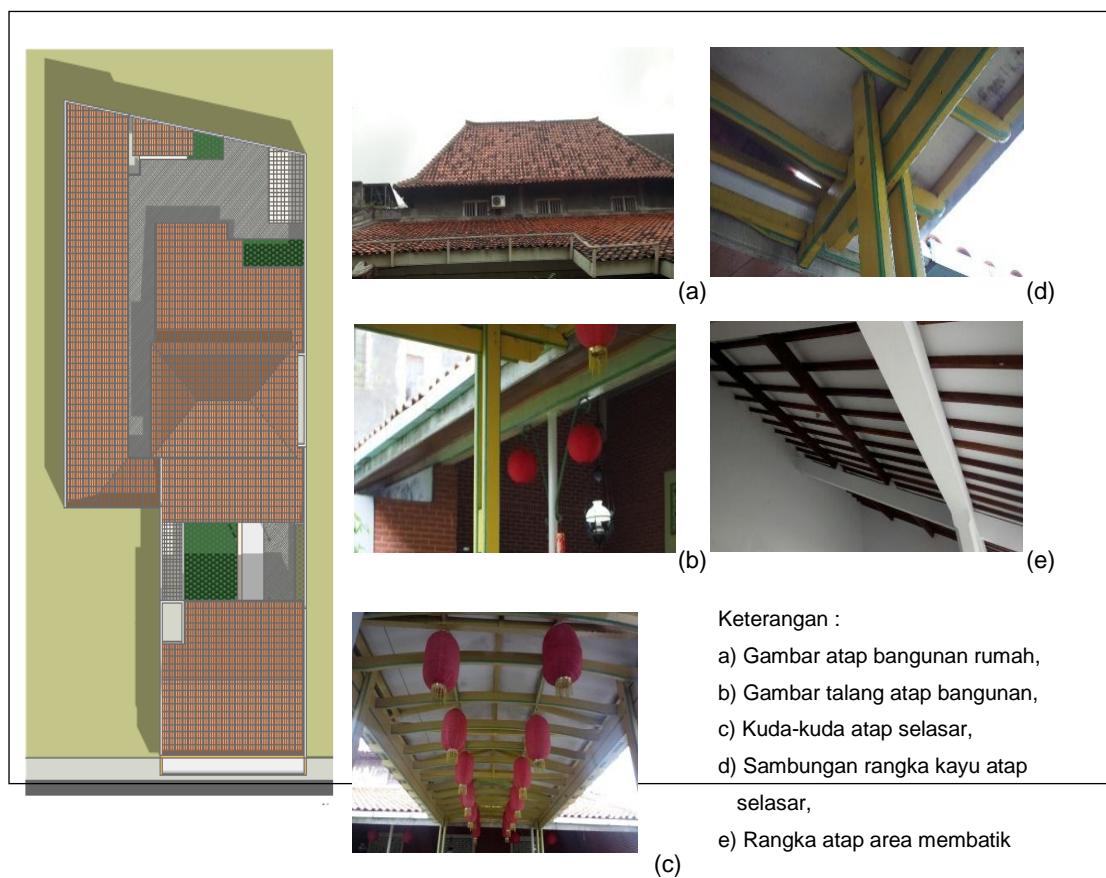
Seiring dengan berjalananya waktu renovasi dan pergantian material bangunan adalah hal yang tidak dapat dihindarkan. Pengaruh cuaca memicu pergantian konstruksi dan bahan penutup atap, seperti yang terjadi pada Rumah Batik Ibu Giok.

**Gambar 6.8: Penggantian Rangka dan Penutup Atap**  
(*Sumber: Data hasil survey tanggal 1 Maret 2019*)

Bahan penutup atap pada bangunan utama diganti dengan bahan yang sama karena jenis genteng tersebut masih diproduksi dan dihasilkan dari kawasan sekitar. Demikian pula dengan rangka atap dan plafond masih dapat menggunakan kayu jati yang mudah didapat dari sumber alam di sekitar kota Cirebon.
