Nama Kegiatan : Pengukuran Termal sebagai Acuan pada Rencana Perluasan Bangunan Masjid Lautze Bandung
Tempat : Masjid Lautze Bandung
Waktu : 31 Oktober - 23 Desember 2019
Sumber Dana : Pribadi

Laporan Program Pengabdian Kepada Masyarakat

**PENGUKURAN TERMAL
SEBAGAI ACUAN PADA RENCANA PERLUASAN
BANGUNAN MASJID LAUTZE BANDUNG**

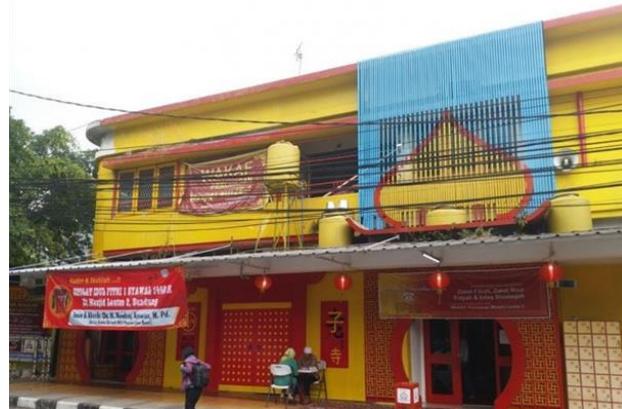
Gambar 2.5 Area Masjid Lautze 2, Bandung
(sumber : <https://masjidlautzku.com>, diambil pada tanggal 3 November 2019)

Pada area lantai 1 ini, bagian sisi kanan bangunan merupakan area masjid yang diperuntukkan kepada para jemaah perempuan dan bagian tengah merupakan area untuk Jemaah laki – laki, sedangkan beberapa bagian bangunan yang berada di sisi bagian kiri bangunan Masjid Lautze 2 adalah area yang perluasan tambahan, akan tetapi hingga pada hari ini area tersebut adalah area milik orang lain yang disewa oleh pengelola Masjid lautze 2.

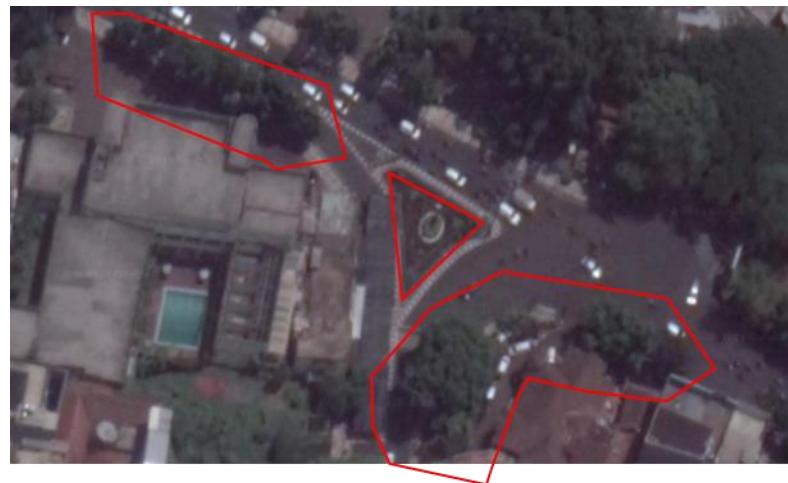
Kondisi eksisting pada bangunan Masjid Lautze 2 Bandung ini dipenuhi oleh bangunan – bangunan kolonial lainnya, dengan berbagai macam fungsi yang berbeda, bangunan Masjid lautze 2 Bandung ini memiliki muka bangunan yang berorientasi kearah timur, dengan posisi bangunan tepat berada di depan taman kota. Sekeliling bangunan terdapat beberapa vegetasi yang tidak terlalu rindang, akan tetapi dengan tidak memberikan efek yang besar terhadap pengaruh sinar matahari, dikarenakan terdapat beberapa pohon besar yang berdiri tepat di seberang bangunan Masjid Lautze 2 Bandung, yang menjadi buffer sinar matahari saat siang hari.

Gambar 2.10 Letak Vegetasi Sekitar Bangunan Masjid lautze 2 Bandung
(sumber : www.maps.google.co.id, diakses 3 November 2019)
