**LAPORAN
KEGIATAN PENGABDIAN MASYARAKAT TAHAP**

**PRESERVASI BANGUNAN CAGAR BUDAYA
EKS KOLONIAL DI KOTA CIREBON**

**PROGRAM STUDI ARSITEKTUR
FAKULTAS TEKNIK ARSITEKTUR DAN DESAIN
INSTITUT TEKNOLOGI NASIONAL
BANDUNG
2021**

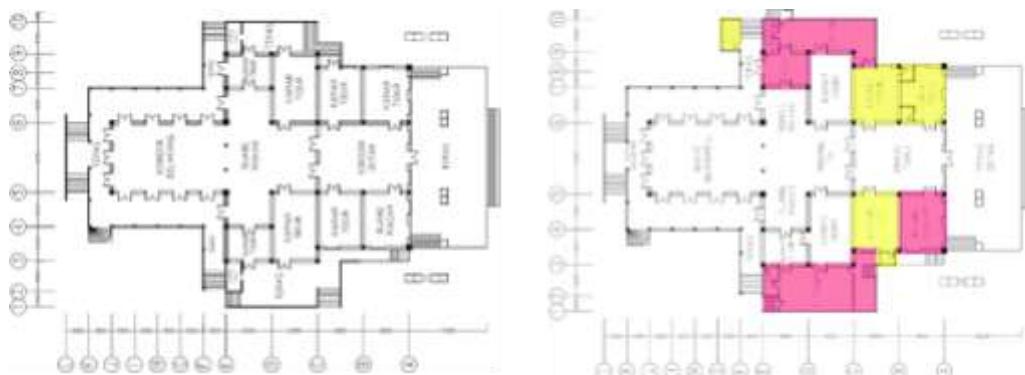
Gambar 4.1 Perubahan Denah Gedung Negara Tahun 1907 Dengan Tahun 2020

Bangunan Gedung Negara mengalami beberapa kali perubahan arsitektural yang mencakup perubahan fungsi ruang, penambahan ruang, serta pengurangan ruang. Perubahan fungsi ruang terjadi pada bagian serambi samping kanan dan kiri bangunan, kamar tidur, dan dapur, sedangkan penambahan ruang terjadi pada bagian kamar tidur dan bagian belakang bangunan. Penambahan ruang ditunjukkan dengan warna kuning, sedangkan perubahan fungsi ruang ditunjukkan dengan warna merah muda.

No	Denah		Perubahan
	Tahun 1907	Tahun 2020	
1	Kamar tidur 1 	Kamar tidur 1 	Berdasarkan perbandingan <i>Key Plan</i> Denah Gedung Negara tahun 1907 dengan tahun 2020, fungsi dari kamar tidur tidak berubah, namun terdapat penambahan ruang berupa kamar mandi untuk memenuhi kebutuhan pengguna.

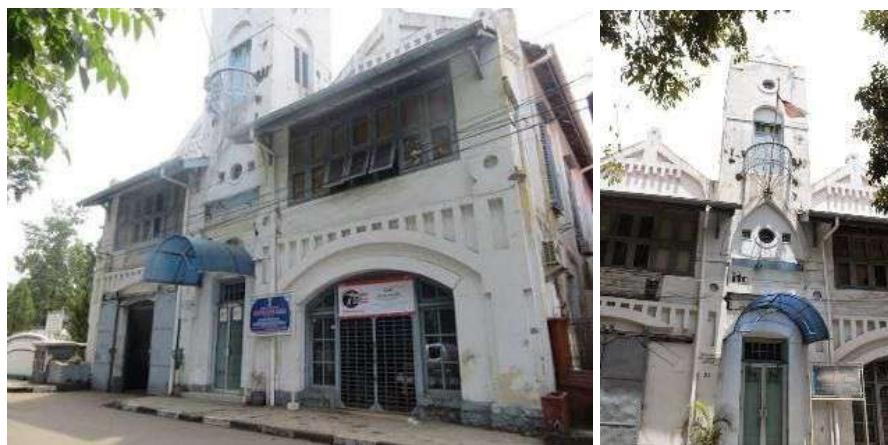
Melakukan pengecatan ulang pada dinding bangunan yang sudah terkelupas. Kondisi saat ini dapat dilihat pada **gambar di bawah ini**.

Façade Gedung Cipta Niaga, Cirebon Saat Ini

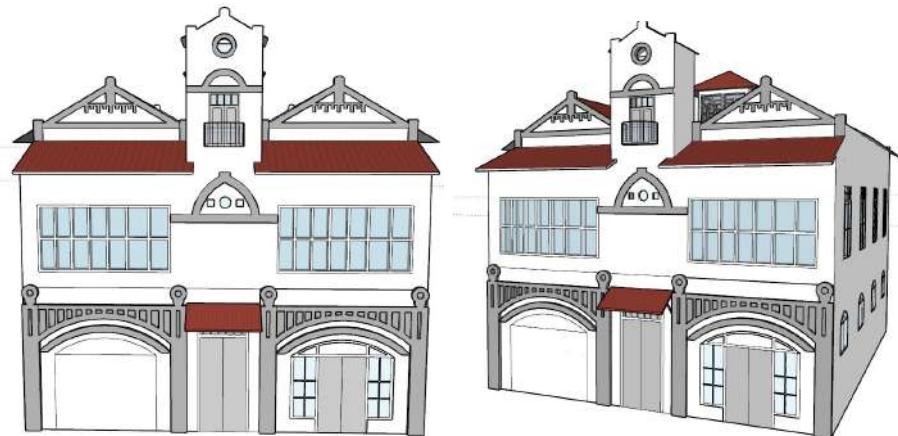
Façade dan Ornamen Gedung Cipta Niaga, Cirebon yang telah dilakukan pengecatan kembali

Pengecatan dilakukan dengan memilih warna yang cukup terang sehingga bisa menarik perhatian pengunjung dan menjadi bangunan *iconic* di daerah tersebut. Selain itu, terdapat beberapa perbedaan warna pada bagian ornament, agar ornament bisa terlihat mencolok sehingga ciri bangunan gaya Art Deco bisa terlihat jelas seperti **Gambar 4.5.9**. Lalu dilakukan juga pengecatan kembali pada bagian kusen bukaan pada area lantai satu dan dua dengan menggunakan warna yang dinilai serasi dengan warna keseluruhan bangunan ini.

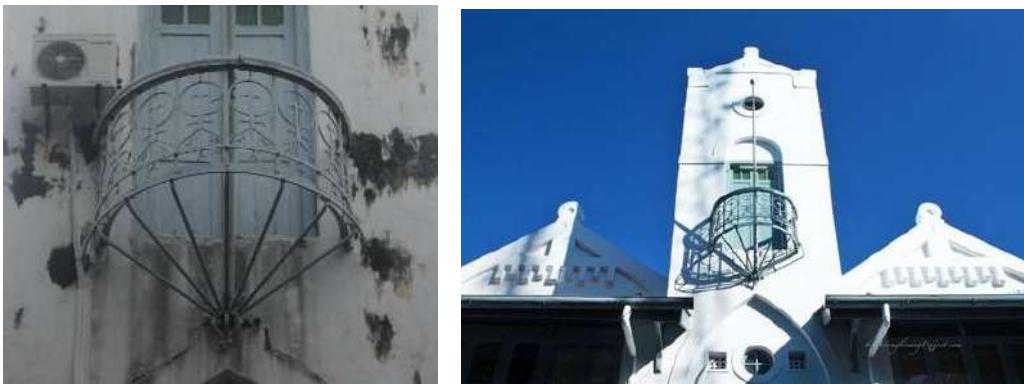
Penambahan lantai atau pijakan pada area balkon sehingga bisa difungsikan kembali seperti semula sebagai tempat untuk memandang ke laut melihat kedatangan kapal.

Balkon Gedung Cipta Niaga, Cirebon Saat Ini

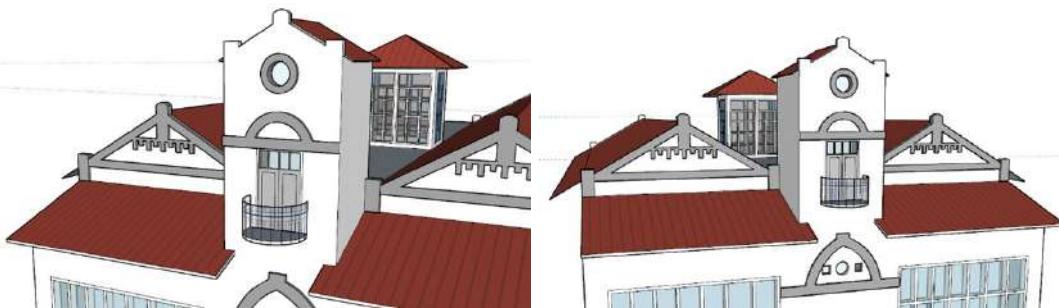
Balkon Gedung Cipta Niaga, Cirebon Setelah penambahan pijakan / lantai

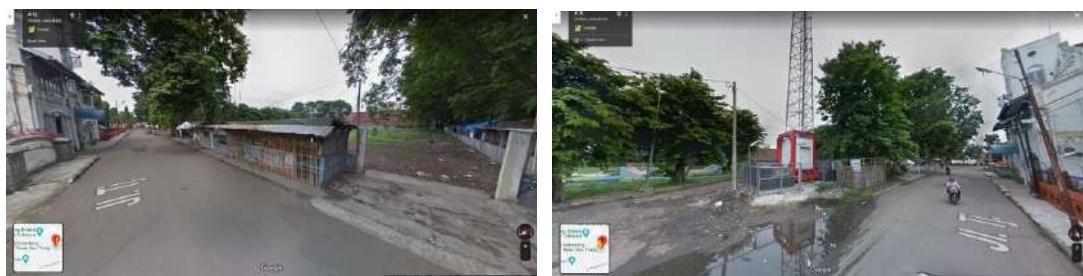
Pada kawasan sekitar Gedung Cipta Niaga di area depan gedung dijadikan sebagai tempat untuk pedagang kaki lima, banyak warung-warung di sepanjang jalan ini seperti pada **Gambar 4.5.14**, membuat kawasan ini terlihat kurang tertata sebagai salah satu kawasan cagar budaya. Kondisi ini diperburuk dengan kondisi lapangan di area depan gedung yang dibiarkan kosong tidak terawat. Diharapkan ada kegiatan pembersihan area site sehingga lingkungan menjadi bersih, nyaman dan indah, sehingga bangunan Cipta Niaga dapat terlihat menonjol di kawasan tersebut.

Kawasan area Gedung Cipta Niaga

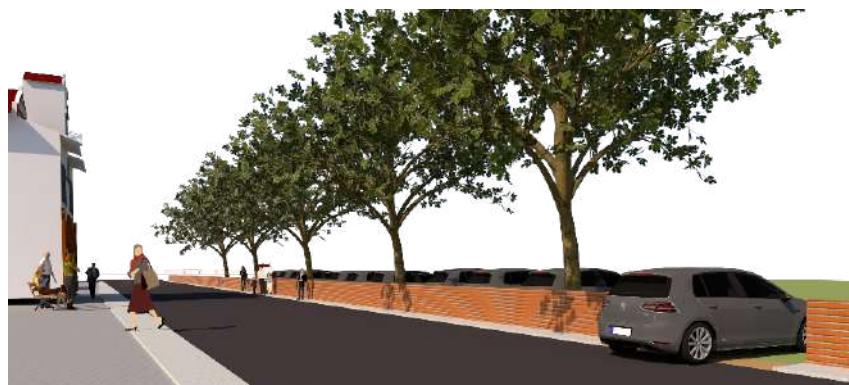
1. Dilakukan pemindahan pedagang kaki lima dan warung-warung pada area pedestrian seperti pada **Gambar 4.5.14**, sehingga pedestrian dapat dimanfaatkan sesuai fungsinya agar kawasan cagar budaya dapat tertata dengan baik.
2. Menata vegetasi di area tersebut dan memanfaatkan lahan kosong di area depan site seperti terlihat pada **Gambar 4.5.14**. menjadi tempat parkir bagi pengunjung yang akan menuju kawasan tersebut agar kawasan terlihat asri dan tertata

Kawasan area Gedung Cipta Niaga Setelah Upaya Pelestarian

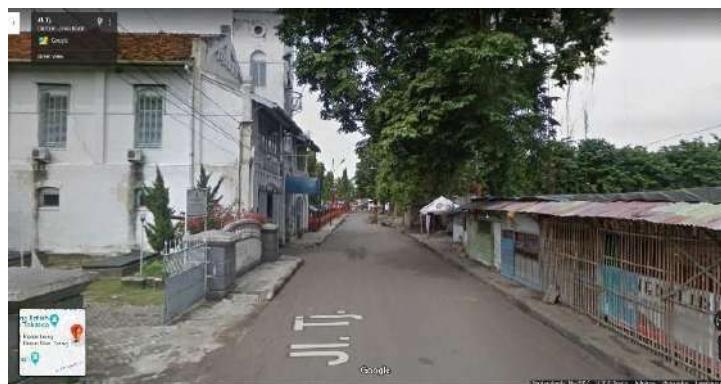
3. Memperbaiki area pedestrian, menambahkan fasilitas jalan seperti kursi bagi pengunjung yang akan menuju kawasan tersebut seperti pada gambar dibawah ini.

Kawasan area Gedung Cipta Niaga Sebelum Upaya Pelestarian

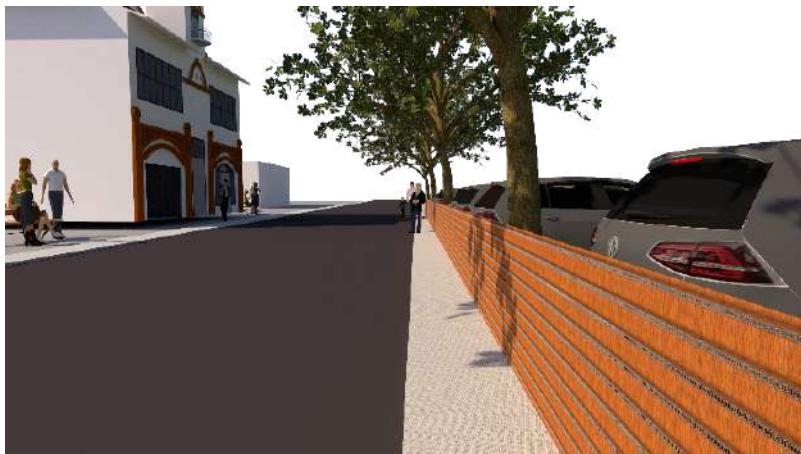
Kawasan area Gedung Cipta Niaga Setelah Upaya Pelestarian
Sumber : Data Pribadi

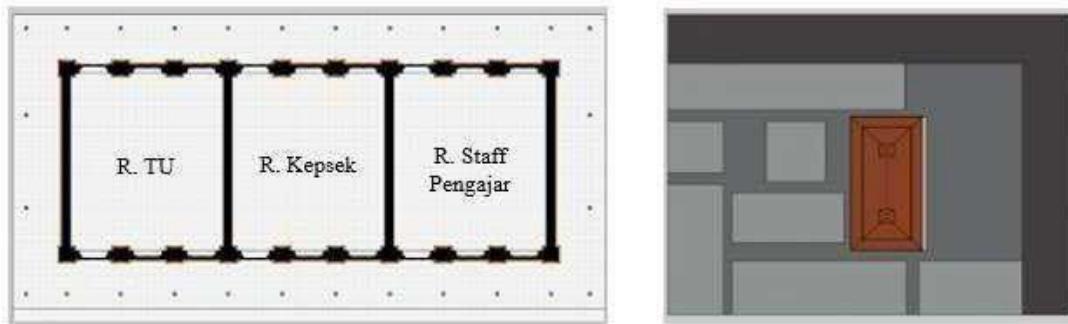
Bangunan lama ini masih mempertahankan bentuk bangunan lamanya, dari bagian atap masih menggunakan atap miring berbahan genteng tanah liat dan masih mempertahankan bentuk gavel yang diambil dari gaya kolonial sebagai saluran udara ke dalam dan luar bangunan. Bentuk badan bangunan juga masih mempertahankan bentuk lama dari ukuran tebal tembok, ukuran kolom, bentuk dan ukuran jendela dan pintu. Adaptasi revitalisasi pada bangunan lama SMPN 14 Kota Cirebon merupakan penyesuaian fungsi dari semula 3 ruang kelas

menjadi ruang kantor yang dipergunakan sebagai ruang guru, staf dan kepala sekolah. Karena bentuk bangunan yang berbentuk persegi panjang dengan 2 dinding penyekat, masih leluasa dan memungkinkan adanya adaptasi fungsi dan ruang dari kegiatan belajar kelas ke kegiatan kantor.

Denah Bangunan utama SMPN 14 Cirebon
Sumber: Data Lapangan

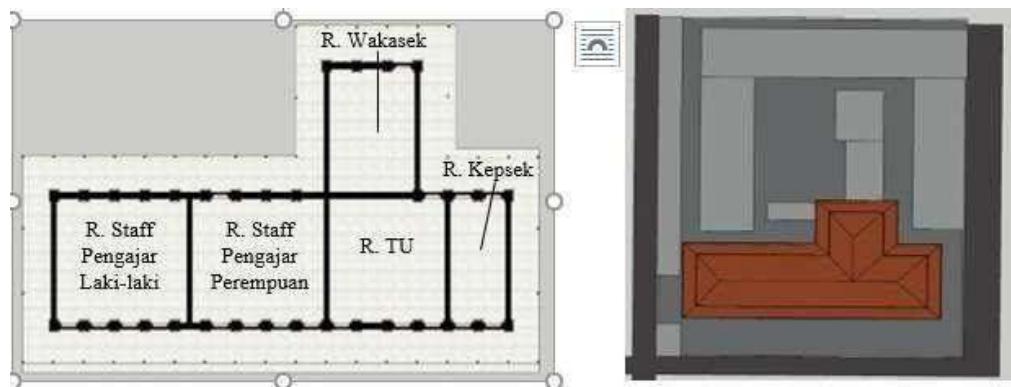
Bangunan lama yang ada di SMPN 16 mempunyai luas dan panjang lebih besar dibandingkan dengan bangunan lama yang ada di SMPN 14. Bangunan SMPN 16 Cirebon memiliki bentuk persegi panjang dengan aditif massa di bagian Selatan. Mempunyai ketebalan dinding 30 cm dan memiliki 33 kolom penopang, dan pemilihan warna pada cat putih, sangat dominan dapat mencirikan bahwa bangunan ini memiliki langgam arsitektur kolonial.

Bangunan lama yang ada di SMPN 16 ini juga masih tetap mempertahankan bentuk bangunan lamanya walaupun juga ada beberapa penambahan dan perubahan yang dilakukan seperti perubahan pada lantainya yang diganti menggunakan tegel keramik. Awalnya bangunan lama ini berfungsi sebagai ruang kelas, namun sekarang sudah menjadi fungsi baru yang dipergunakan sebagai ruang guru perempuan, ruang guru laki-laki, ruang TU, dan ruang kepala sekolah. Adaptasi perubahan fungsi dan penataan ruang dalam yang sesuai fungsinya pada SMPN 16 masih dimungkinkan, dikarenakan ruang-ruang yang dibutuhkan untuk kegiatan perkantoran tidak memerlukan persyaratan yang khusus.

Denah bangunan utama SMPN 16 Cirebon
Sumber: Data Lapangan

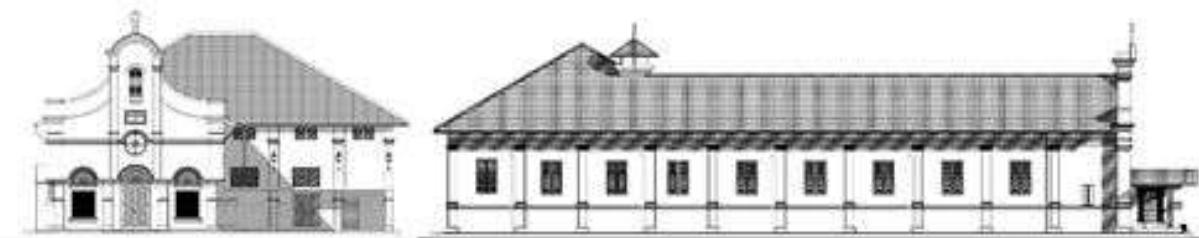
Bangunan Gereja St Yusuf telah mengalami perkembangan dari segi masa bangunan dengan penambahan jumlah umat yang akan melakukan ibadah. Awalnya hanya diperuntukan 300 umat, saat ini sudah dikembangkan dan mampu menampung 800 umat. Perkembangan masa bangunan tersebut tidak merubah masa bangunan aslinya, karena perkembangan penambahan masa bangunan kearah belakang dan samping masa bangunan aslinya. Penyesuaian bentuk dan ragam hias yang dilakukan pada masa tambahan tidak merubah secara signifikan terhadap fasade aslinya.

Fasade Bangunan Gereja St. Yusuf

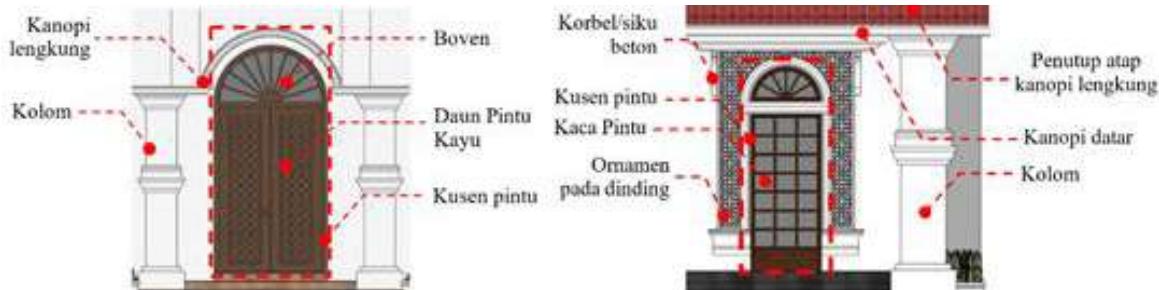
Ragam Jenis Elemen estetik pada fasade bangunan gereja St Yusuf Cirebon ini tetap dipertahankan, meskipun bangunan tersebut telah mengalami perkembangan massa dan bentuk massa bangunan akibat dari perkembangan masyarakat dipesisir pantai utara Cirebon agar dapat menampung umat dalam jumlah yang cukup banyak. Akibat penambahan massa bangunan maka atap bangunan juga diselaraskan dengan bentuk dan model atap bangunan eksisting, termasuk menara berisi lonceng yang terletak diatas atap eksisting tetap dipertahankan.

Elemen Pintu Masuk Main Entrance
