**LAPORAN PELAKSANAAN
PROGRAM PENGABDIAN KEPADA MASYARAKAT**

**EKSPLORASI BANGUNAN CAGAR BUDAYA
EKS KOLONIAL DI KOTA CIREBON**

**PRODI ARSITEKTUR
FAKULTAS ARSITEKTUR DAN DISAIN
INSTITUT TEKNOLOGI NASIONAL
BANDUNG
Agustus - 2020**

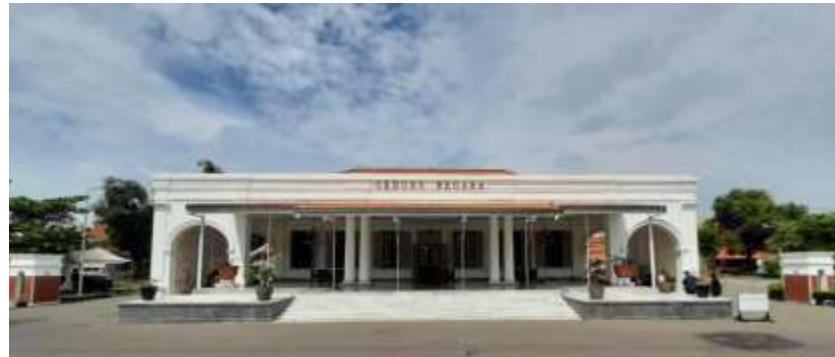
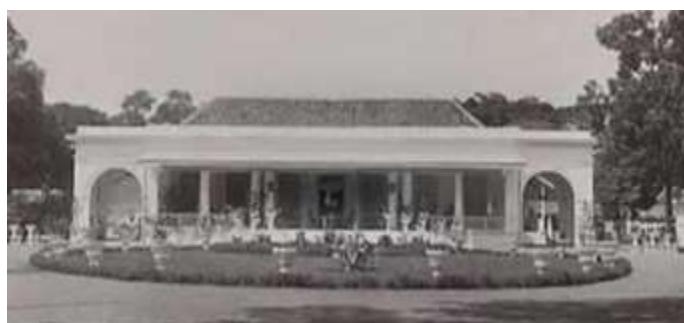
mengunjungi Gedung Negara sebagai sebuah warisan budaya di kota Cirebon. Hingga saat ini pembangunan Kreatif Centre masih berlangsung dan terhenti sementara akibat pandemic Covid 19 yang belum kunjung mereda.

Gambar 2.1 Gedung Negara masa kini dan masa lalu
(hasil survey, Maret 2020 dan mongmawot.blogspot.com)

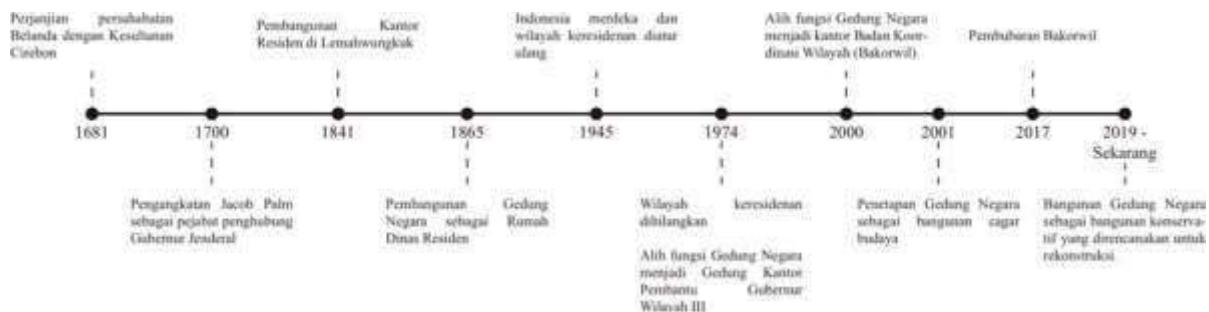
Gambar 2.2 Perekembangan Sejarah Fungsi Gedung Negara
(sumber: hasil survey, Maret 2020)

Sejak diambil alih oleh Pemerintah Indonesia (1945) Gedung ini masih berfungsi sebagai Gedung Karesidenan dan masyarakat biasa menyebutnya sebagai Gedung Karesidenan. Pada tahun 1974 pada masa pemerintahan Presiden Republik Indonesia ke 2, wilayah Karesidenan dihilangkan dan gedung ini digunakan sebagai Gedung Kantor Pembantu Gubernur Wilayah 3. Disamping digunakan sebagai kantor gedung ini juga berfungsi sebagai tempat menginap tamu-tamu Gubernur Jawa Barat apabila singgah

Pada tahun 2000 gedung ini beralih fungsi menjadi Kantor Badan Koordinasi Wilayah (Bakorwil) dan juga masih dapat digunakan sebagai tempat menginap tamu-tamu Gubernur Jawa Barat, oleh karenanya tidak semua ruang dijadikan kantor tetapi beberapa ruang tidur tetap berfungsi seperti semula bahkan di tambahkan beberapa kamar mandi dalam sebagai pelengkap ruang tidur. Selain itu koridor samping di kiri dan kanan bangunan yang semula berupa serambi yang menghubungkan setiap kamar dengan ruang luar ditutup dengan dinding kaca sehingga cahaya matahari masih dapat menerangi koridor tersebut. Pada tahun 2017 Bakorwil dibubarkan dan hingga saat ini Gedung Negara dibiarkan kosong menunggu rencana selanjutnya sebagai Kreatif Centre Cirebon.

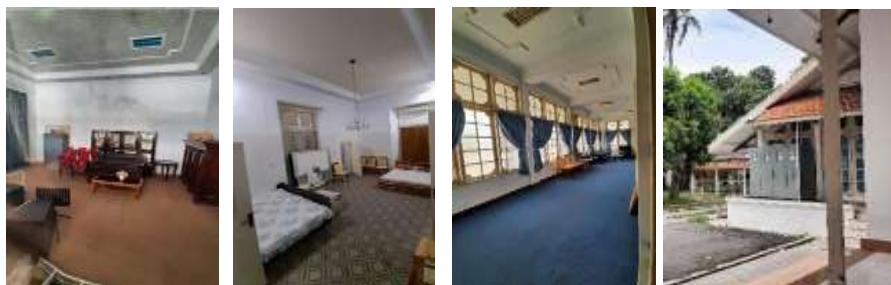
Gambar 2.3 Perubahan kamar menjadi kantor, tetap sebagai kamar tidur dan serambi samping kanan yang telah ditutup dinding dan serambi kiri yang menjadi ruang arsip (sumber: hasil survei, Maret 2020)

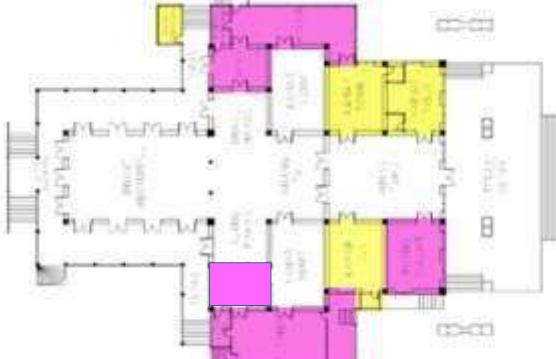
Denah 1907	Denah 2020

<p>Beberapa perubahan dan penambahan:</p> <ul style="list-style-type: none">- Penambahan kamar mandi dalam- Penutupan koridor samping menjadi koridor tertutup menjadi ruang arsip- Perubahan teras menjadi dapur- Perubahan teras menjadi kamar- Penambahan ruang penjaga <p>Keterangan:</p> <ul style="list-style-type: none">■ Penambahan■■ Perubahan

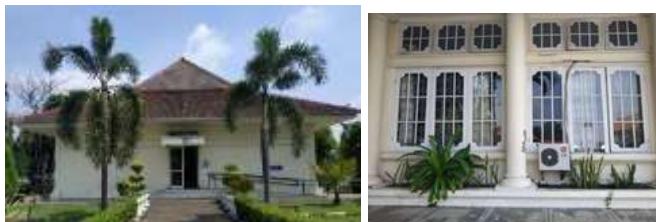
Gambar 2.5: Tampak samping dan tampak muka Gedung BKPP
(sumber: hasil survey, Maret 2020)

Gedung ini didirikan di bagian depan sebelah kanan dari Gedung Negara dan menempati lokasi eks install kuda. Setelah bangunan di serahkan kepada Pemerintah Indonesia (1945) install kuda sudah tidak berfungsi lagi dan pada lokasi tersebut didirikan asrama atlit untuk menampung atlit dari kota Cirebon dan sekitarnya sebelum diberangkatkan mengikuti berbagai kejuaraan di luar kota Cirebon. Baru pada tahun 1992 asrama atlit diganti menjadi Gedung Kantor Badan Kepegawaian dan Pendidikan Pelatihan (BKPP) dengan berbagai perombakan mengikuti tuntutan kebutuhan Kantor BKPP pada saat itu.

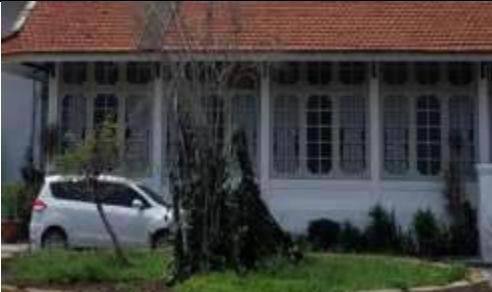
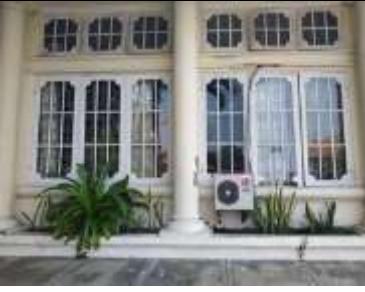
Gedung Negara	Gedung BKPP

Gaya arsitektur yang diterapkan pada bangunan ini sangat sederhana dengan dominasi warna putih yang selaras dengan Gedung Negara. Bagian samping gedung menghadap ke Gedung Negara dibuat polos dan hanya berupa pintu masuk sehingga tidak lebih menarik dari Gedung Negara. Bagian muka atau sisi panjang dari gedung BKPP menggunakan kusen dengan model serupa dengan kusen tambahan yang menutupi serambi kanan Gedung Negara sehingga dari luar kedua bangunan terlihat selaras. Selain itu untuk memberi kesan selaras gedung BKPP juga menggunakan kolom bergaya Yunani seperti yang terdapat pada Gedung Negara.

Kusen jendela tambahan di bagian samping	Kusen jendela di muka dan belakang

Deretan kolom bergaya Yunani	Deretan kolom bergaya Yunani

Gambar 2.6: Penerapan elemen selaras pada Gedung BKPP
(sumber: hasil survei, Maret 2020)

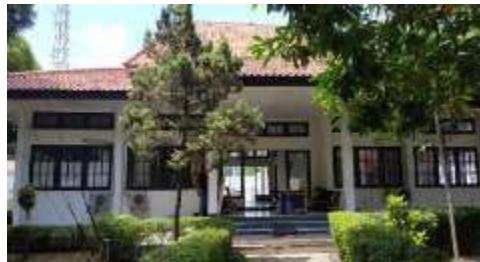
Gedung Radio dan Telepon atau yang disebut Gedung Ratel dibangun sekitar tahun 1990an. Gedung ini merupakan pusat informasi Kota Cirebon yang banyak dikunjungi masyarakat saat itu karena menyediakan fasilitas komunikasi untuk berhubungan dengan keluarga ataupun kerabat yang berada diluar kota berupa telepon dan radio. Gaya arsitektur Gedung Ratel sama sekali tidak konteks terhadap gaya bangunan Gedung Negara. Saat ini Gedung Ratel sudah tidak lagi digunakan dan untuk sementara dibiarkan kosong.

Gambar 2.7: Gedung Radio dan Telepon dengan gaya arsitektur yang berbeda
(sumber: hasil survei, Maret 2020)

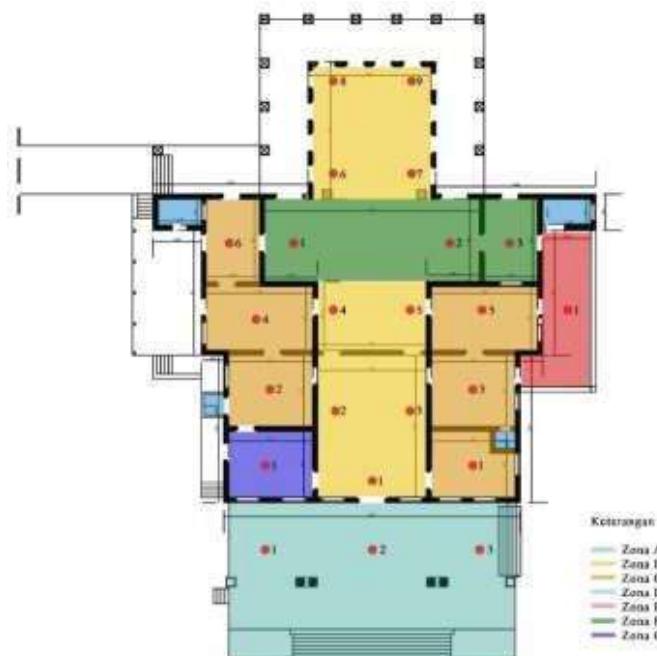
Lokasi titik ukur yang diamati dalam penelitian ini adalah ruang dalam Gedung Negara Cirebon, namun tidak dilakukan di setiap ruangan dikarenakan keterbatasan akses untuk masuk ke seluruh ruangan. Berikut merupakan tabel lokasi titik pengukuran faktor eksternal terkait kenyamanan termal.

Gambar 2.8 Denah lokasi titik ukur di dalam bangunan Gedung Negara Cirebon
Sumber: Dodi Rizki Setia, dkk, Laporan Seminar Kajian Kenyamanan Termal dalam Perancangan Gedung Negara Kota Cirebon Jawa Barat, 2020, diolah.

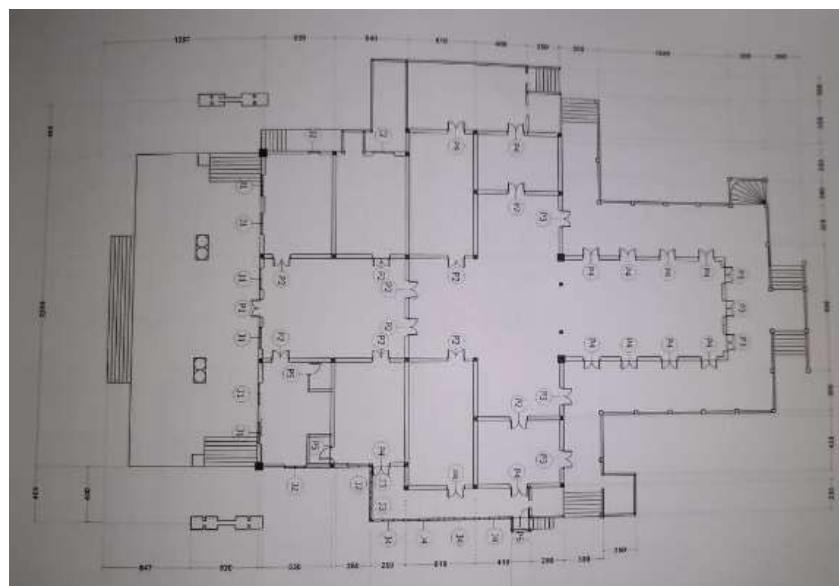
Sebagian besar desain bukaan pada ruang bangunan Gedung Negara Cirebon menggunakan sistem ventilasi silang/cross ventilation karena sebagian besar desain bukaan menggunakan tipe swing atau casement.

Gambar 2.9 Denah tipe bukaan pada bangunan Gedung Negara Cirebon

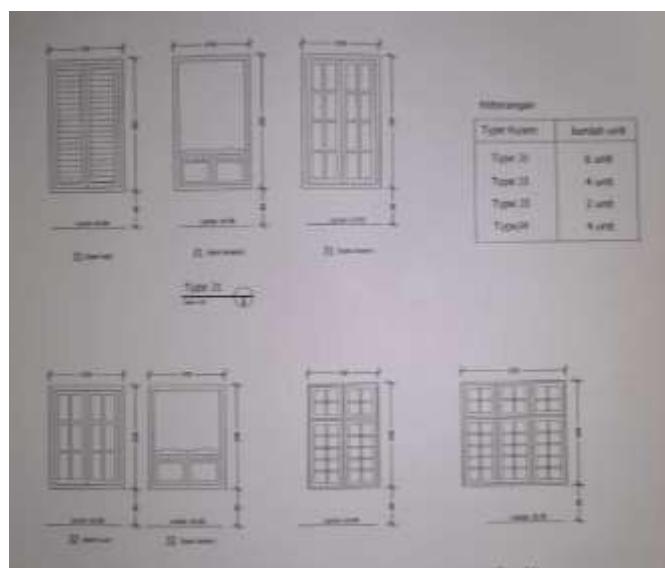
Gambar 2.10 Tipe bukaan pada bangunan Gedung Negara Cirebon

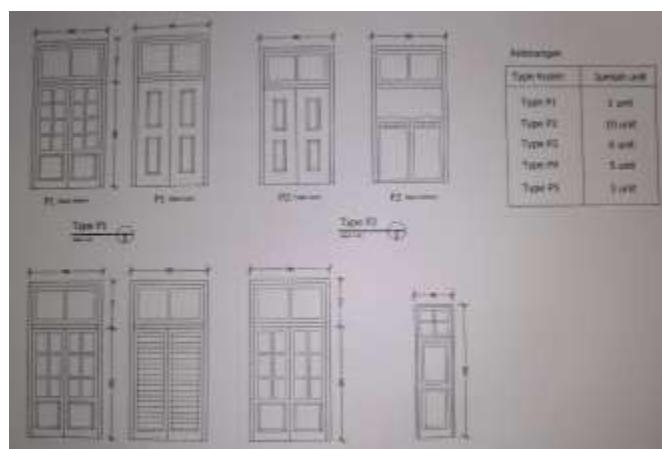
Gambar 2.11 Tipe bukaan pada bangunan Gedung Negara Cirebon

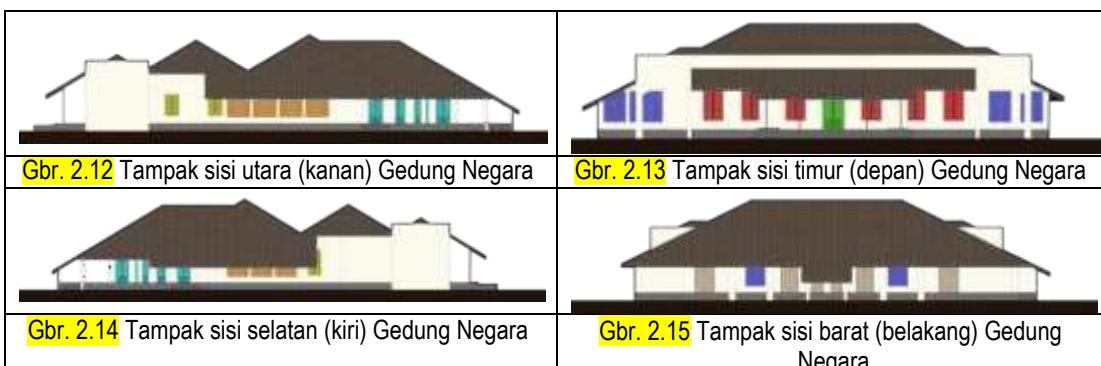
Bangunan Gedung Negara memanjang ke arah barat dan timur sehingga lebih banyak bukaan cahaya yang menghadap utara dan selatan, sehingga potensi pemanfaatan cahaya alami lebih dapat dioptimalkan dan di sisi lain paparan radiasi panas matahari yang langsung masuk ke dalam bangunan dapat lebih dikurangi. Seluruh sisi bangunan memiliki bukaan, dengan varian berupa 4 tipe jendela (J1, J2, J3, dan J4) serta 2 tipe jendela-pintu (JP1 dan JP2). Ruang Penerima berada di sisi timur (depan) bangunan.

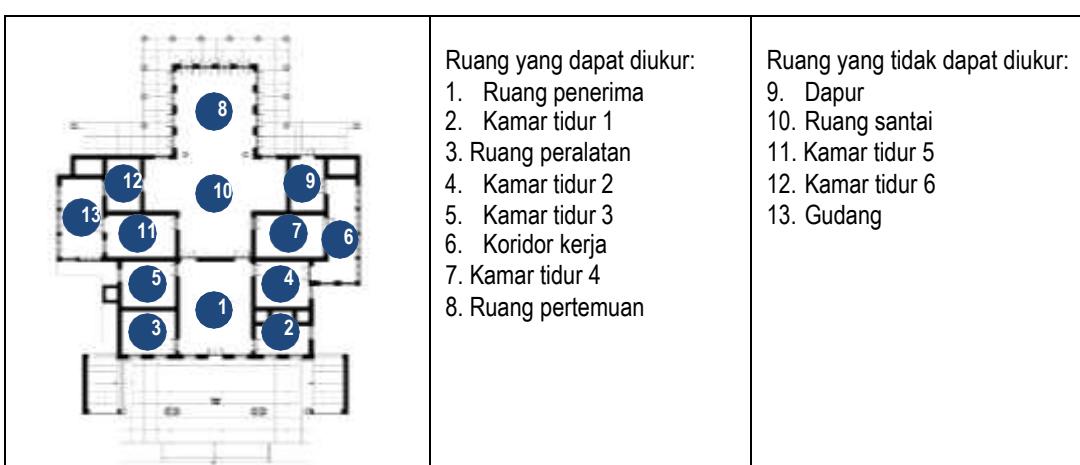
Agar intensitas cahaya yang masuk ke dalam ruang optimal, dibutuhkan luas bukaan transparan (kaca)

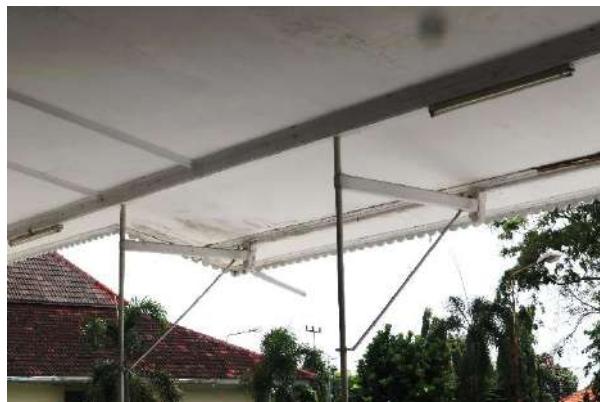
Gambar 2.17 Kolom penyangga kanopi depan dari batang besi pejal

Penyangga kanopi depan menggunakan batang selinder besi pejal yang sangat langsing. Secara proporsional terkesan tidak kokoh jika terkenai beban lateral, tetapi secara konstruksi terbantu dengan digunakannya bahan atap yang ringan (atap seng gelombang).

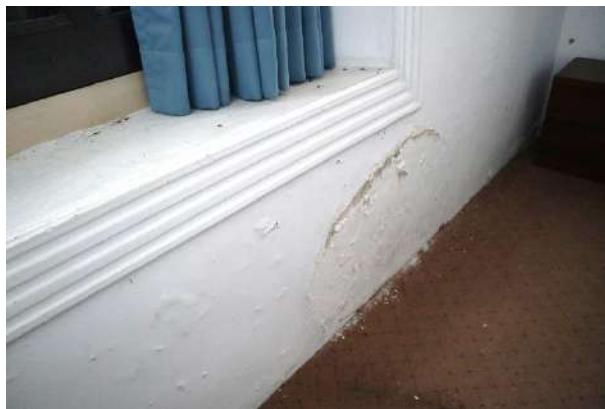
Gambar 2.18 Acian dinding terkelupas akibat rembesan air tanah

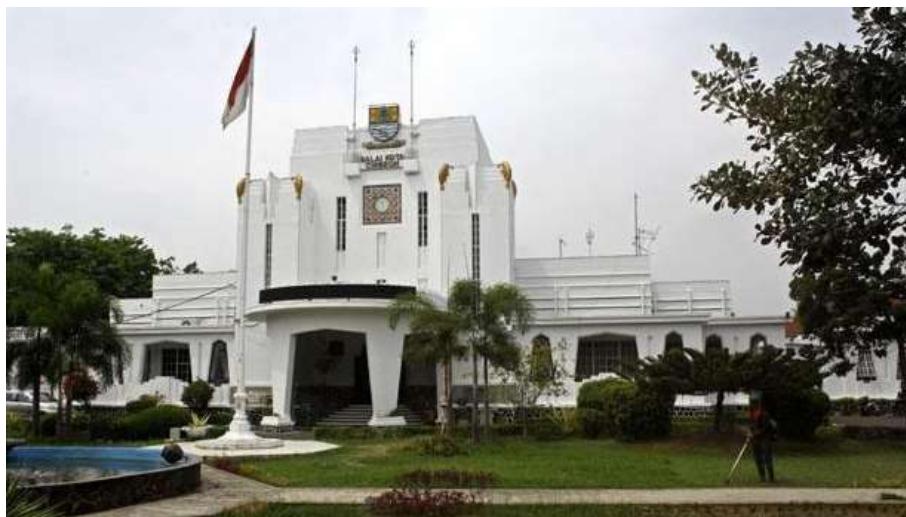
Bangunan ini dirancang oleh arsitek Belanda, H.P. Hamdl dan C.F.H. Koll, dan mulai dibangun pada 1 Juli 1926 hingga 1 September 1927. Bangunan bergaya Art Deco ini berbentuk anjungan kapal, dimana sang arsitek berusaha memadukan konstruksi barat yang sedang berkembang pada saat itu dengan filosofi arsitektur local sebagai konsep bangunan.

Gambar 3.1 Gedung Balai Kota Cirebon

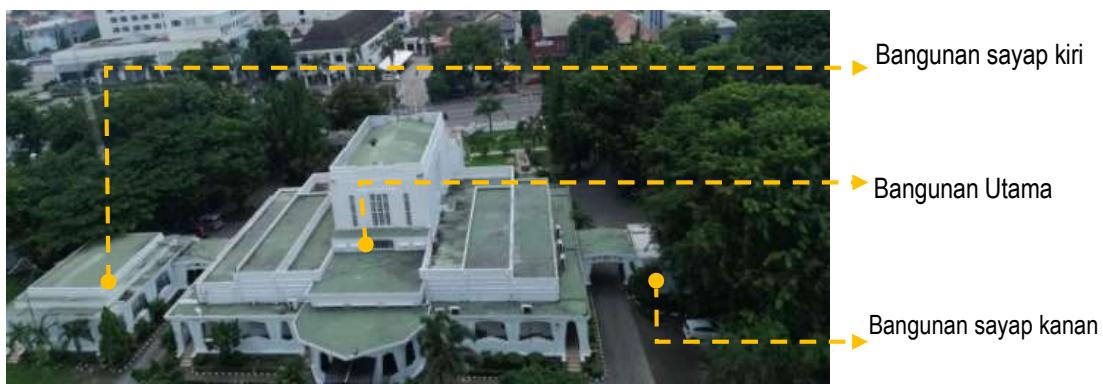
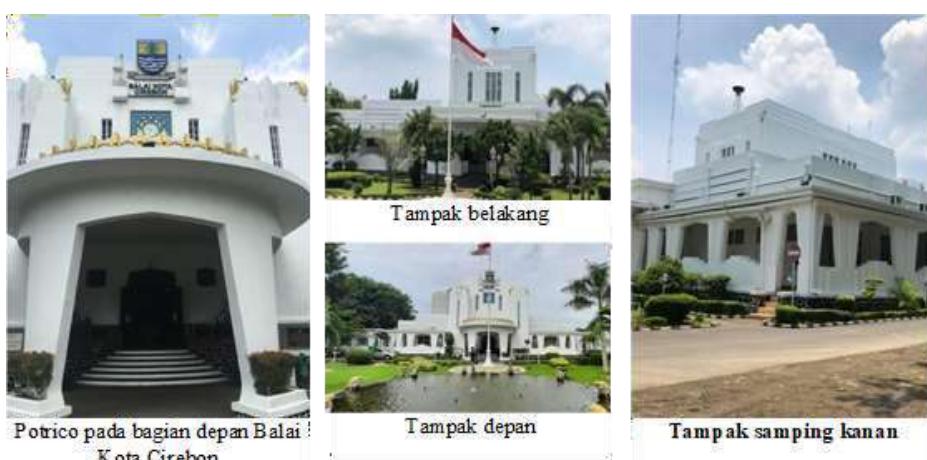
Bangunan Balai Kota ini memiliki 3 bangunan secara terpisah yang terdiri dari bangunan utama dan bangunan pendamping di sayap kiri dan sayap kanannya yang dihubungkan dengan selasar penghubung. Bagian depan pada bangunan utama terdapat portico yang berbentuk setengah lingkaran.

Gambar 3.3 Tampak Balai Kota Cirebon

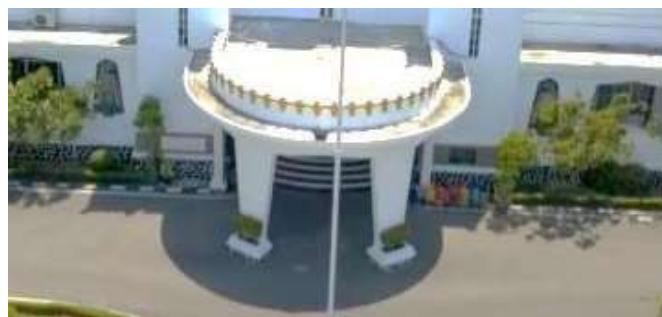
Drop Off ini disebut dengan portico yang merupakan serambi yang memiliki kolom dan menonjol ke depan. Portico berbentuk setengah lingkaran yang ditopang oleh 2 kolom. Di samping kiri dan kanan pada portico ini dihiasi oleh ornamen bentuk tanaman yang berwarna kuning keemasan. Pada bagian atasnya terdapat ornamen bentuk salib yang berwarna kuning keemasan. Luas Drop Off 55,28 m². Gambar kondisi eksisting dapat dilihat pada gambar berikut ini.

Gambar 3.4 Tampak atas Drop Off

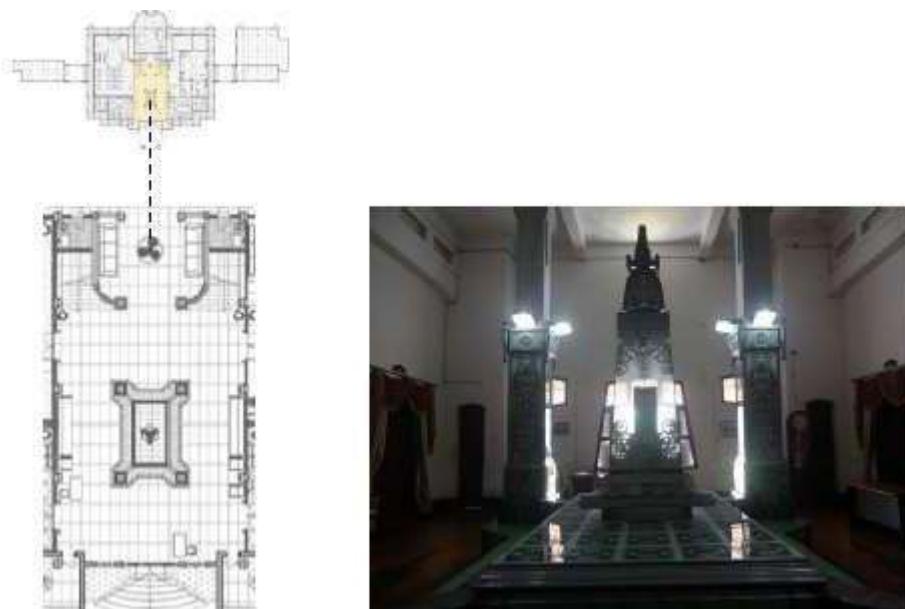
Hall yang digunakan sebagai ruang kumpul atau ruang penerima tamu ini memiliki luas 172 m². Ruang ini berada di tengah-tengah bangunan utama dan menjadi akses untuk menuju ke setiap ruangan yang ada dilantai satu. Disana juga tempat diletakkannya sebuah sculpture berupa piagam adipura Kota Cirebon.

Gambar 3.8 Denah Ruang Hall
Sumber : Dokumentasi Pribadi

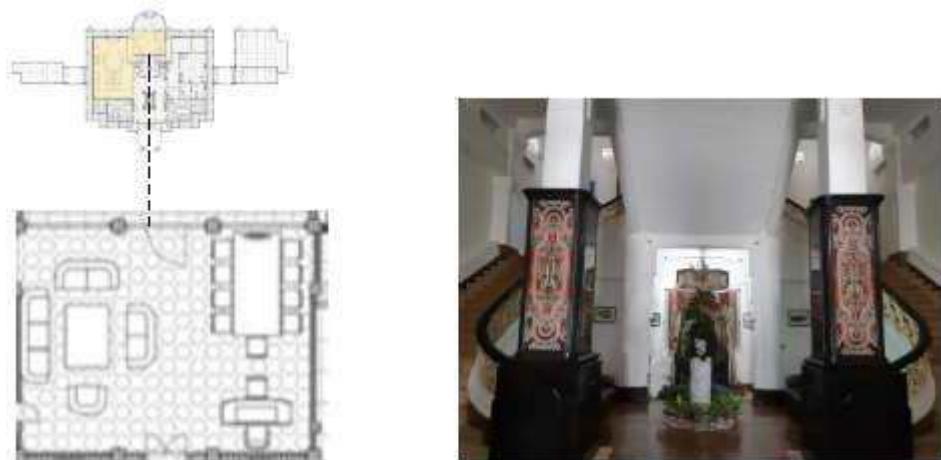
Ruang kerja walikota yang terletak di bagian tengah atau pusat dari ruang dalam bangunan balai kota dan di apit oleh sirkulasi anak tangga menuju lantai 2 bangunan. Terdapat dua akses menuju ruangan walikota yaitu dari pintu masuk bagian depan serta dari pintu bagian belakang. Ruang walikota dilengkapi kemera pengawas untuk menjaga ke-privasiyan yang terdapat di dalam ruangan.

Gambar 3.9 Denah Ruang Walikota
Sumber : Dokumentasi Pribadi

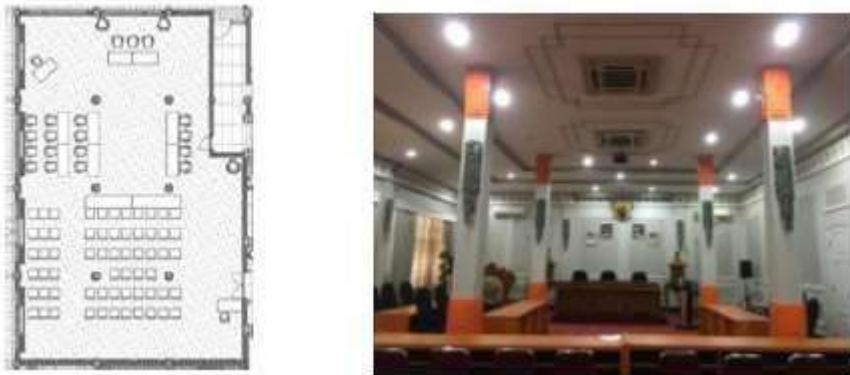
Ruang Adipura merupakan ruangan yang difungsikan sebagai tempat menggelar pertemuan, rapat, serta pelantikan kepala daerah kota Cirebon. Ruang rapat terletak di bagian kir ruang dalam bangunan balai kota Cirebon serta akses menuju ruangan tersebut memiliki satu akses. Interior dalam ruang rapat balai kota Cirebon masih melekat dengan unsur kolonial yang di padukan dengan unsur lokalitas Cirebon.

Gambar 3.10 Denah Ruang Adipura
Sumber : Dokumentasi Pribadi

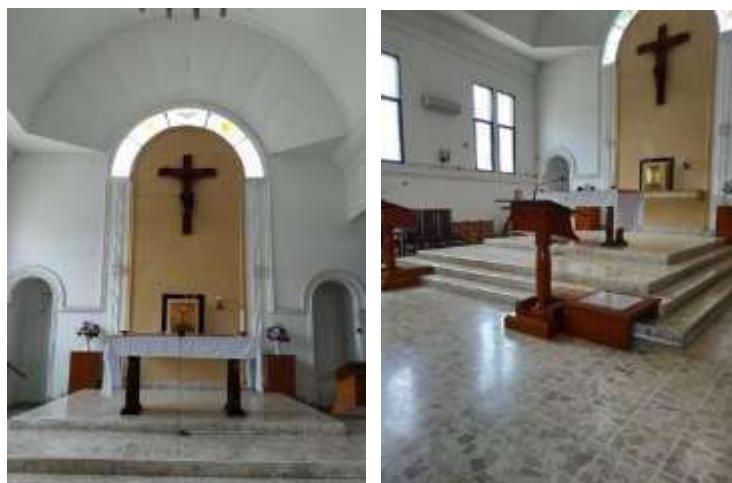
Altar adalah titik pusat perhatian jemaat yang berkumpul. Altar harus bisa dilihat oleh seluruh jemaat. Setiap kegiatan di sekitarnya harus terkomunikasikan dengan baik. Altar terletak di panti atau pelataran imam, yakni suatu area yang dikhususkan untuk pemimpin liturgi, dan membedakan dengan area jemaat yang tempatnya dipisahkan dengan area sirkulasi.

Gambar 4.4 Altar pada Gereja St Yusuf Cirebon

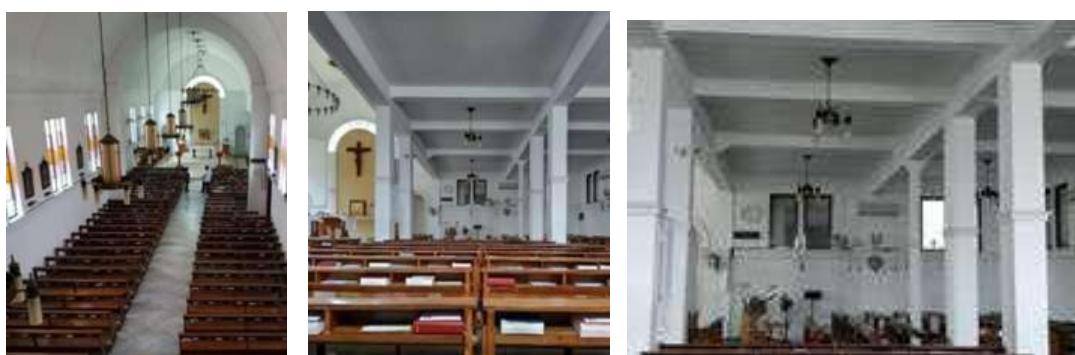
Tempat duduk umat merupakan tempat duduk bagi yang akan beribadah di dalam Gereja. Tempat duduk umat disusun menghadap ke arah altar dan lebih rendah dari altar. Tempat duduk di gereja awalnya hanya mampu menampung sebanyak 300 umat, sekarang sudah mengalami perkembangan bangunan sehingga bisa menampung sampai 800 umat. Tempat duduk ini sudah dilengkapi dengan Kitab, dan sandaran untuk berlutut pada saat ibadah. Penambahan tempat duduk merupakan perkembangan masa bangunan yang awalnya berbentuk empat persegi panjang, ditambah dengan masa bangunan baru empat persegi panjang yang kemudian digabungkan menjadi masa bangunan yang berbentuk L.

Gambar 4.5 Tempat duduk Umat

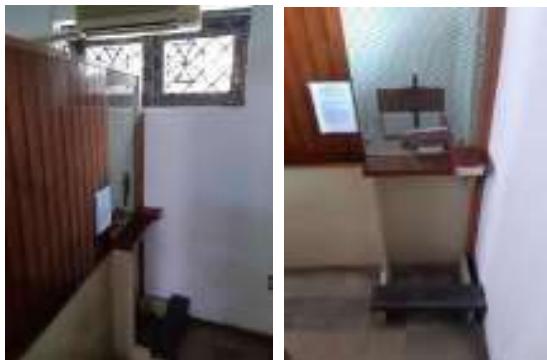
Ruang pengakuan dosa digunakan pada saat umat akan melakukan pengakuan dosa yang dilayani oleh seorang pastor / imam. Terlihat bahwa Ruang pengakuan dosa ini tempat yang cukup padat dengan dua ruang yang dibagi untuk umat pengaku dan ruang pastur. Ruangan ini dipakai ketika umat ingin membuat pengakuan dosanya selama masa hidup yang ia alami. Ruangan ini berukuran 2 x 4 meter yang dibagi dua dan terlihat dari tempat berlutut umat ini masih terlihat alami atau asli dari awal dibangun Gereja ini.

Ruang Umat Ruang Pastor Gambar 4.6 Ruang Pengakuan Dosa

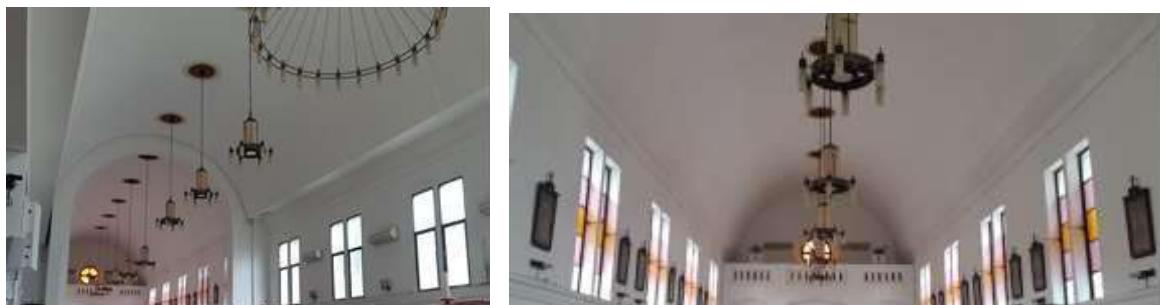
1. Plafond, sesuai dengan hasil pengamatan dilapangan, plafon pada bangunan gereja ini berbentuk lengkung dengan material beton dan beberapa menggunakan gypsum untuk bangunan baru. Pada plafon tersebut tidak banyak motif hanya lengkung yang memanjang sepanjang tempat duduk umat hingga altar

Gambar 4.7 Plafond gereja pada awal dan perkembangan gereja
(sumber : Hasil Survey Maret 2020)

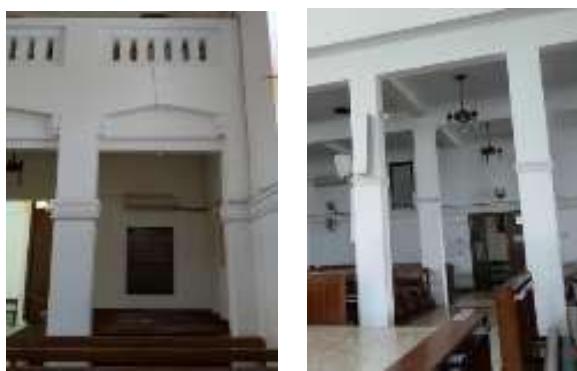
- 2 Dinding, Pada dinding bangunan ini tidak banyak ornament yang mendetail hanya saja dinding pada gereja ini dilengkapi beberapa lukisan, dan beberapa ornament.
3. Profil pada Kolom, Profil kolom di ruang-dalam bangunan sama dengan kolom utama yang berada di eksterior dengan motif profil Romanes Column yang berundak-undak. Profil kolom ini berukuran 20x40cm pada bagian area tempat koor dan kolom pada balkon berukuran 50x50cm.

Gambar 4.8 Profil pada kolom Ruang-Dalam

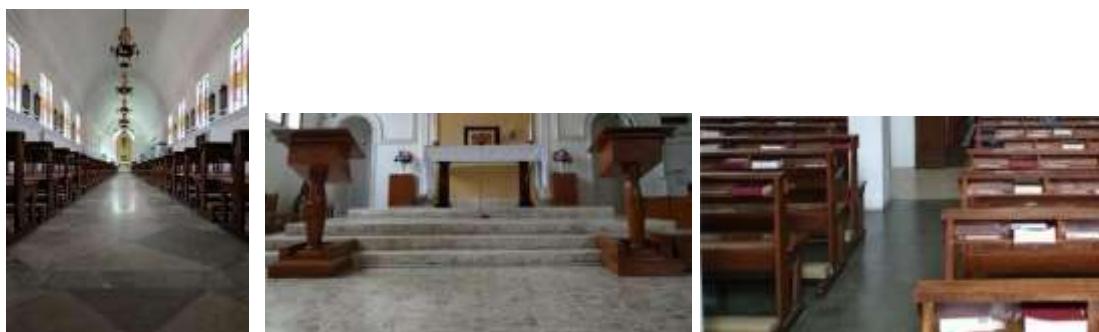
Gambar 4.9 Pola lantai dan material lantai di ruang umat dan Altar gereja

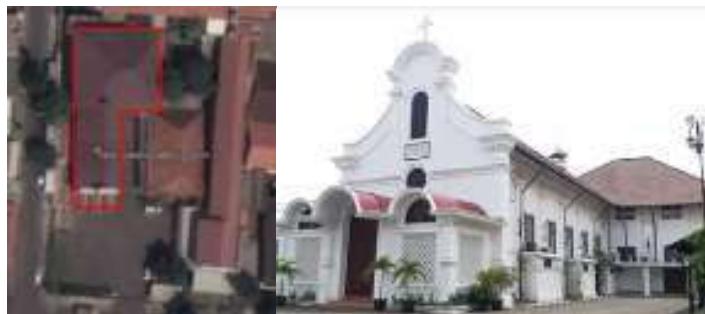
Bangunan yang dibangun pada tahun 1878 ini merupakan bangunan dengan gaya arsitektur Kolonial dan masih terjaga kelestariannya hingga saat ini. Dibangun sebagai kebutuhan tempat ibadah dimana pada saat itu kebanyakan masyarakatnya mereka adalah warga Eropa yang berkerja di perkebunan. Cirebon ini dalam setiap tahunnya selalu dikunjungi para pastor dari Batavia ada pula beberapa pastor yang menetap di Cirebon, sehingga diperlukan tempat untuk istirahat para pastor.

Gambar 4.11 Atap dan ornament pada bangunan utama dan similar pada bangunan tambahan 1
(survey, 2020)

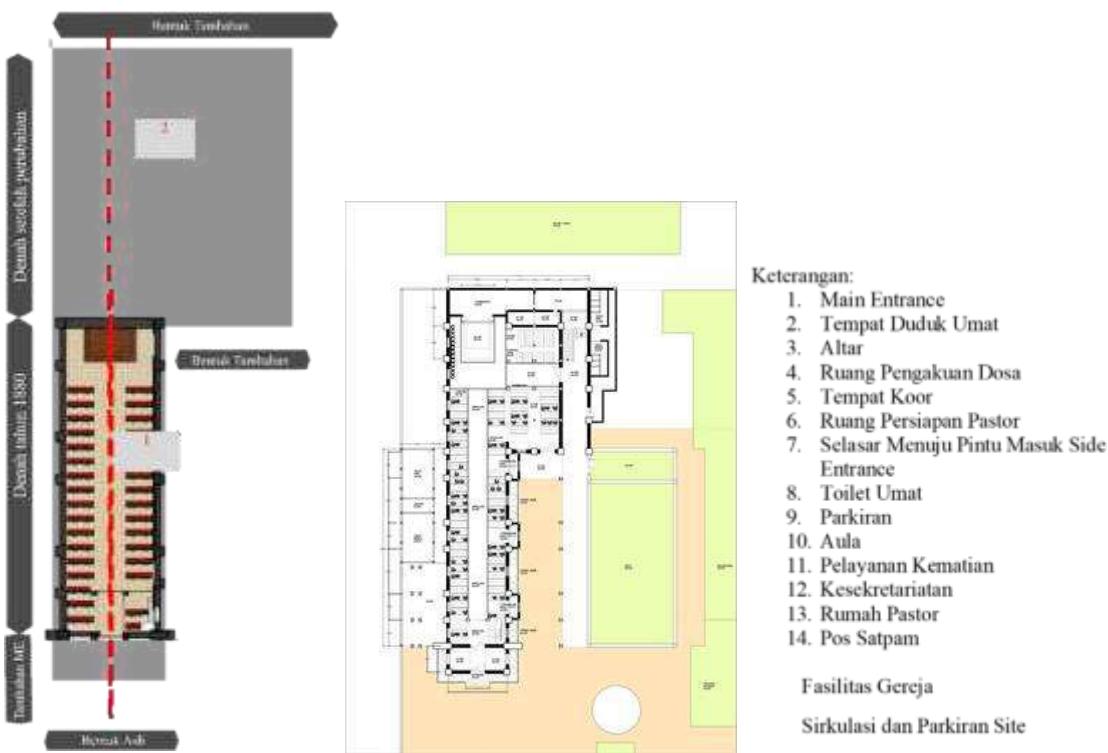
Gambar 4.12 Bentuk Dasar Massa dengan Bentuk Pengembangan

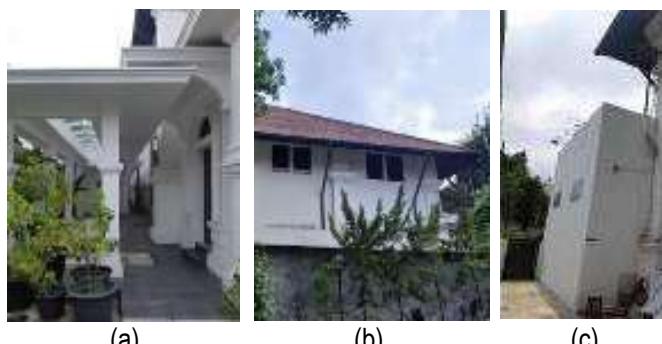
Bagian kiri bangunan terdapat selasar peneduh mengarah ke bangunan toilet yang tepat di kiri bangunan Gereja tersebut dan bagian kiri belakang bangunan terdapat tambahan ruangan untuk ruang persiapan Pastur untuk memulai ibadah.

Gambar 4.14 (a) Selasar Toilet, (b) Bagian Belakang Kanan Gereja, (c) Bagian Belakang Kiri Gereja
(hasil survey, 2020)

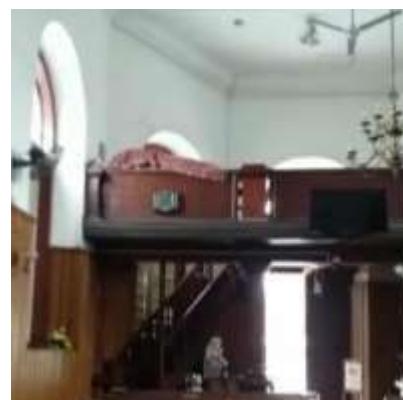
Didalam gereja terdapat lantai mezanin yang berfungsi sebagai tempat bagi alat musik dan kelompok yang bertugas menyanyikan lagu rohani saat beribadah (gambar 4.18). Lantai mezanin tersebut terbuat dari material kayu.

Gambar 4.18 Lantai mezanin
Sumber : Data Lapangan, 6 Maret 2020

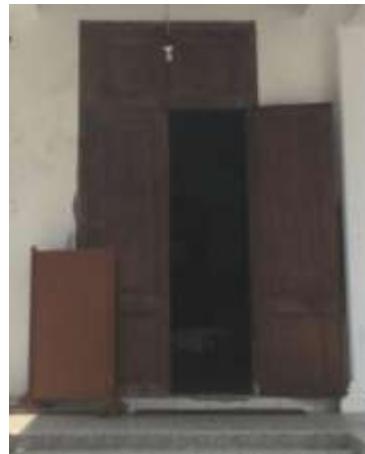
Terdapat dua pintu sebagai akses masuk bangunan gereja (gambar 4.16) dengan dimensi 1,87m x 3,48m. Kusen dan daun pintu keduanya menggunakan material kayu (gambar 4.19).

Gambar 4.19 : Pintu Gereja
Sumber : Data Lapangan, 6 Maret 2020

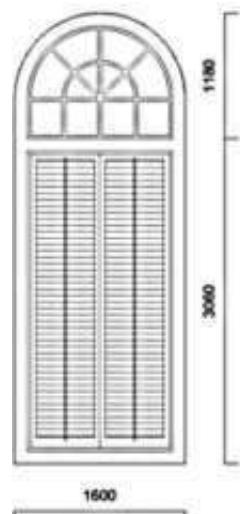
Jendela pada gereja menggunakan material kayu baik pada kusen maupun daun jendela (Gambar 4.20). Pada bagian daun jendela, tidak menggunakan kaca, tetapi menggunakan kisi-kisi kayu yang dapat dibuka dengan cara yang sama seperti pada sistem nako (gambar 4.8). Seluruh jendela gereja memiliki bentuk dan dimensi yang sama yaitu 1,6 m x 4,24 m (Gambar 4.7).

Gambar 4.21 Ukuran jendela gereja

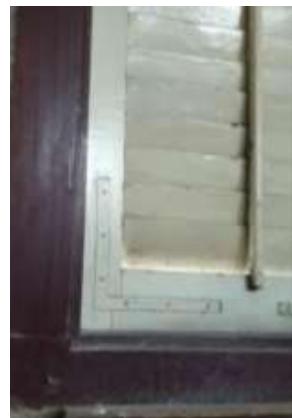
Gambar 4.22 Kisi-kisi Kayu

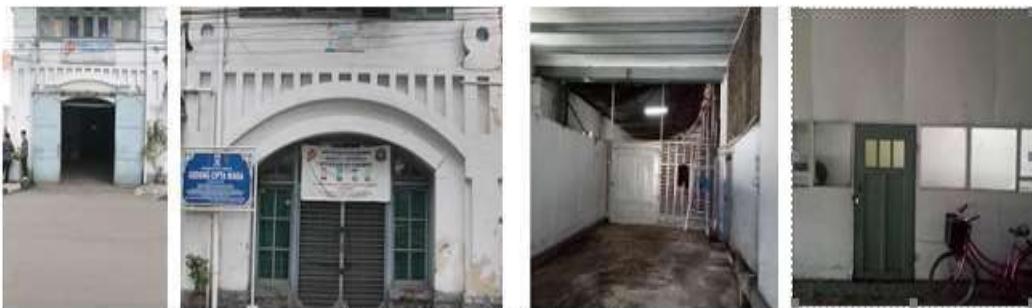
Pengelompokan ruang berdasarkan fungsi, dapat dilihat pada denah lantai 1, pada sisi sebelah kanan, merupakan zona semi-privat, yang berfungsi sebagai gudang penyimpanan. Sedangkan pada sisi sebelah kiri,zona service, dapat dilalui oleh tamu, kendaraan, atau bongkar muat barang yang tiba di Gedung Cipta Niaga, Cirebon. Dan pada bagian tengahterdapat koridor yang memiliki tangga sebagai penghubung ruang menuju lantai 2 dan penghubung sisi kanan dan kiri.

Gambar 5.4 Area lantai 1 & Main Entrance
Sumber: Data Lapangan

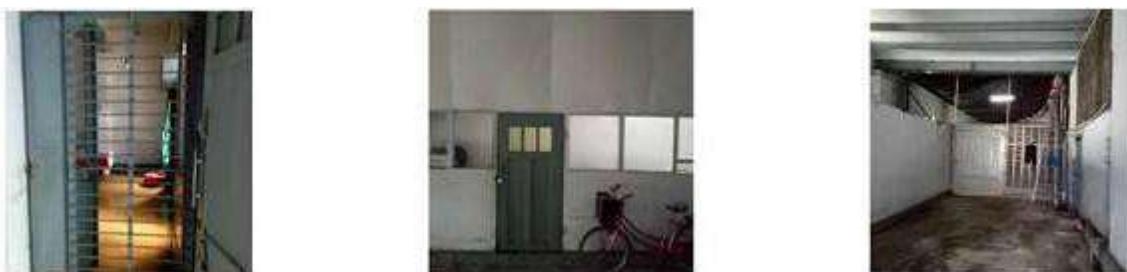
Pola sirkulasi yang berbentuk linear pada Gedung Cipta Niaga, menjadikan pencapaian antar ruang maupun antar zona, menjadi lebih mudah dicapai. Gerbang yang menjadi akses keluar masuk kendaraan di letakan di sisi sebelah kiri, dengan tujuan, kendaraan yang akan masuk kedalam bangunan tersebut, dapat langsung masuk kedalam bangunan, saat tiba di depan gedung tersebut. Sedangkan untuk sisi sebelah kanan pada Gedung Cipta Niaga, Kota Cirebon, merupakan gerbang untuk pejalan kaki atau pegawai Gedung Cipta Niaga, yang akan langsung menuju area gudang. Area service yang menjadi area bongkar dan muat barang pada Gedung Cipta Niaga Cirebon, memiliki 2 tempat, yaitu area pengecekan pada bagian depan, sedangkan area bongkar muat barang yang akan disimpan di gedung tersebut, berada tak jauh dibelakang dari gerbang masuk gedung tersebut.

Gambar 5.5 Area lantai 1 Pergudangan
Sumber: Data Lapangan

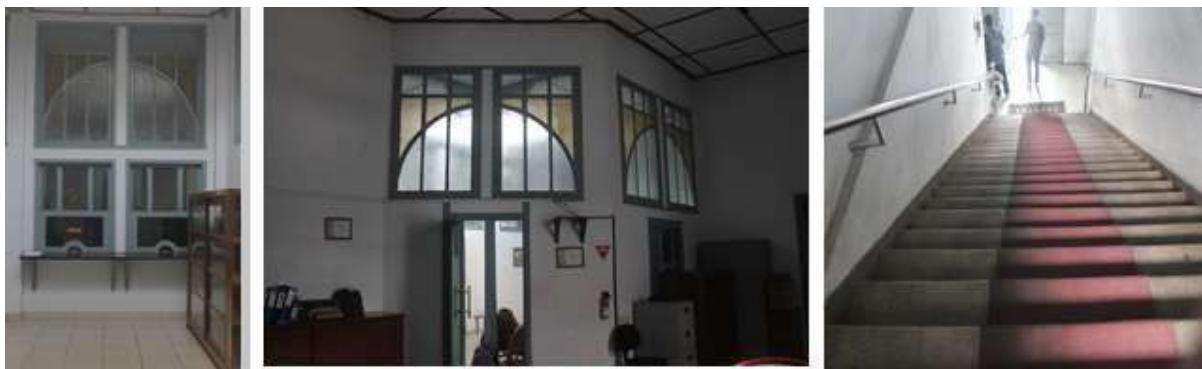
Pada lantai 2 yang menjadi fungsi perkantoran, penataan ruang dalamnya memiliki kedekatan dan saling berhadapan serta dihubungkan oleh ruang koridor berupa lobby penerima Sisi sebelah kiri adalah ruang rapat besar, ruang rapat kecil, dan ruang kepala cabang, sedangkan sisi kanan merupakan area kerja

Gambar 5.6 Area Penerimaan dan lobby

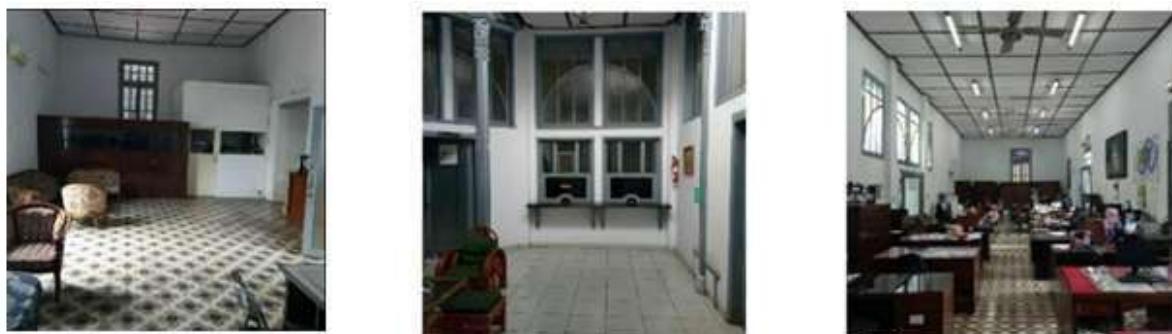
Gambar 5.7 Area kerja lantai 2

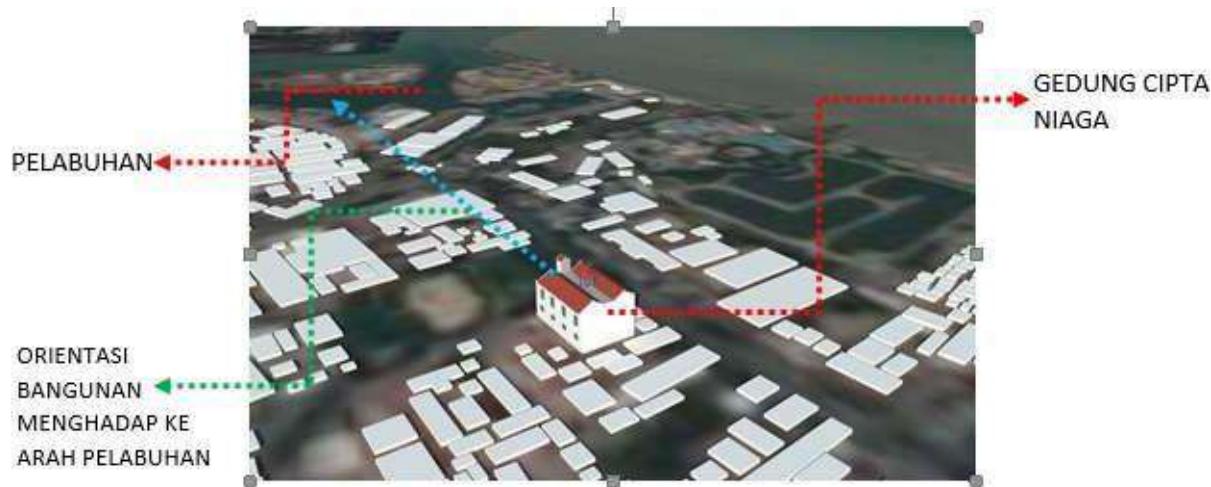
Gedung Cipta Niaga memiliki orientasi bangunan menghadap arah Barat Laut, lurus menuju kearah dermaga atau pelabuhan. Orientasi bangunan tersebut berpengaruh terhadap bentuk dan fasad Gedung Cipta Niaga. Kegiatan di Pelabuhan pada saat itu dapat teramat melalui menara dan balkon bangunan

Gambar 5.7 Orientasi bangunan

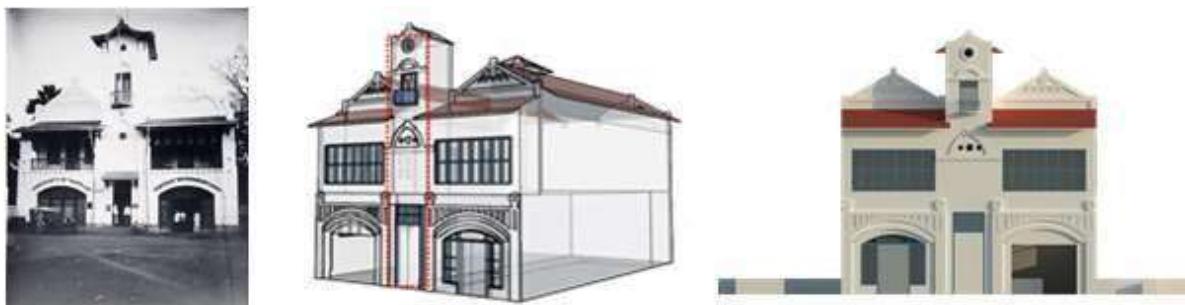
Fasad bangunan Gedung Cipta Niaga, menjadi representasi ruang dalamnya yang terbagi berdasarkan hierarki secara horizontal. Pada bagian tengah bangunan terdapat gubahan massa yang lebih tinggi dibandingkan dengan sayap kanan dan kiri bangunan, memiliki fungsi sebagai menara pemantau dengan tujuan untuk agar dapat memandang secara luas kearah pelabuhan, yang dimana tempat tiba dan berangkatnya kapal barang yang akan masuk menuju Gedung Cipta Niaga, pada zaman kolonial

Gambar 5.8 Fasad bangunan
Sumber: Data Lapangan

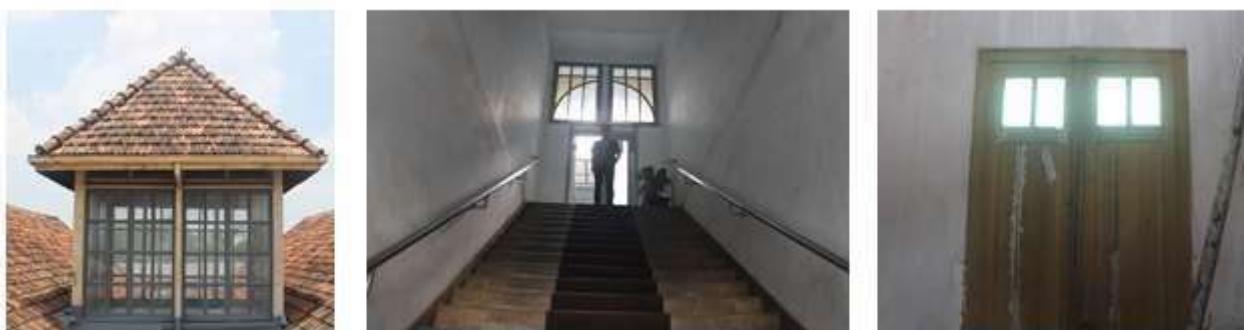
Pintu dan jendela tidak hanya sebagai pembatas antar ruang, melainkan element yang menunjang akses masuk, transisi ruang, penghubung antar ruang, dan hierarki dari sebuah bangunan. Pada Gedung Cipta Niaga terdapat beberapa pintu dan jendela yang memiliki fungsi berbeda.

Gambar 5.9 Pintu dan Jendela bangunan
Sumber: Data Lapangan

Bukaan yang terdapat pada Gedung Cipta Niaga, memiliki fungsi yang berbeda, jendela sebagai penerangan dan sirkulasi udara, dan pintu sebagai akses manusia dan kegiatan sevis

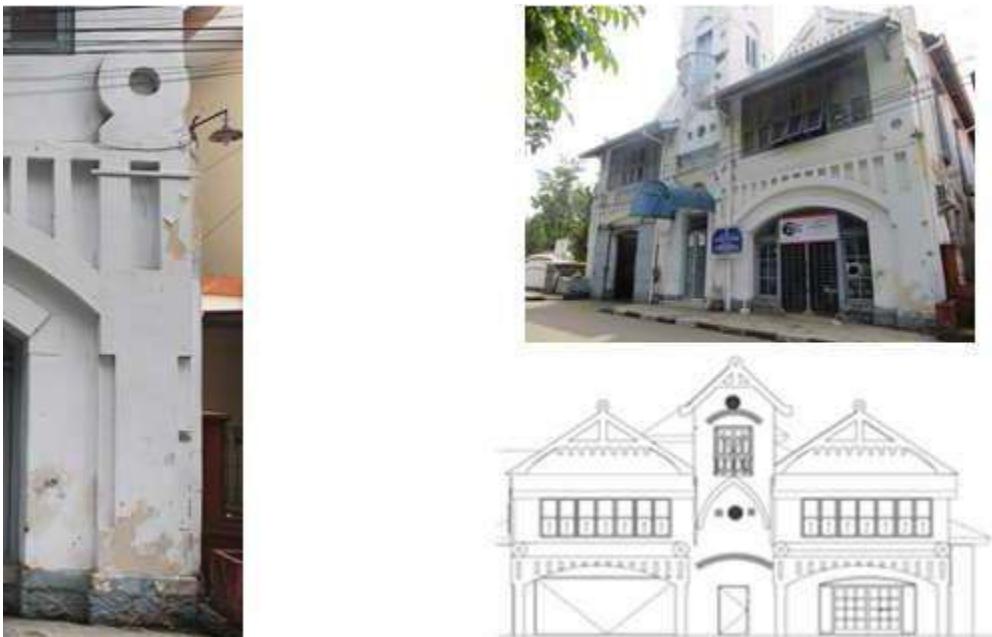
Gambar 5.10 Komposisi Visual Fasad Bangunan
Sumber: Data Lapangan

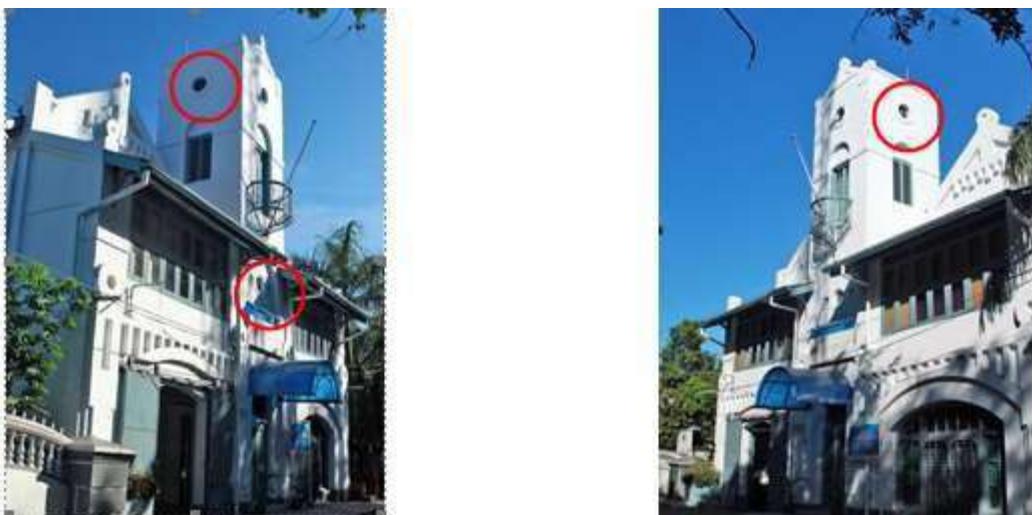
Gedung Cipta Niaga juga memiliki signage berupa menara dengan balkon serta ornamen pada fasad bangunan yang merupakan bentuk-bentuk menonjol yang menggambarkan kepemilikan bangunan tersebut serta gaya arsitektur yang digunakannya.

Pada beberapa titik terdapat jendela pelepas udara yang berbentuk bulatan yang mengambil konsep dari jendela kapal laut yang bertujuan agar pemilik dan pengguna bangunan pada masa itu merasakan suasana akan kepuungan menuju negaranya, yang pada tahun tersebut hanya dapat menggunakan kapal laut

Gambar 5.11 Menara, Balkon dan Jendela bulat
Sumber: Data Lapangan

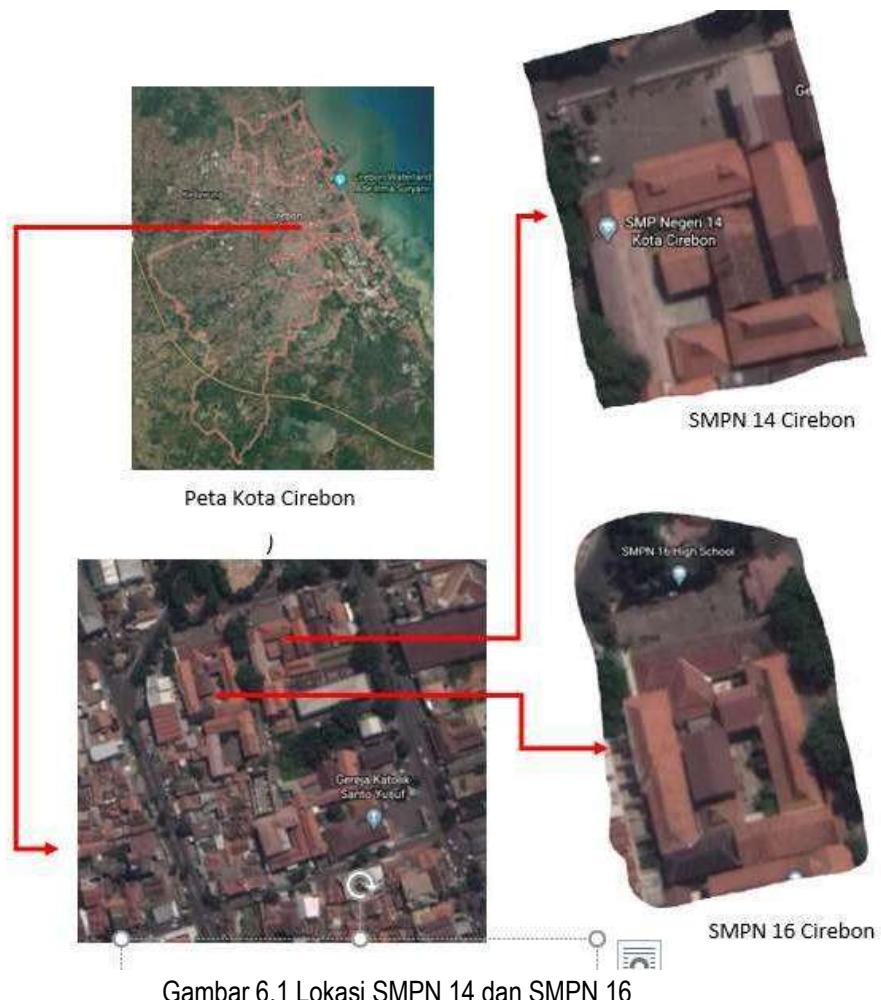
Pada fasade bagian depan bangunan SMPN 14 masih mempertahankan bentuk dan gaya penampilan lama atau tidak mengalami perubahan bentuk mulai dari atap, jendela, pintu dan ornament lisplang, namun pada fasade bagian belakang sudah mengalami beberapa perubahan dan renovasi pada bagian pintu dan jendela bangunan yang sudah memakai material kaca namun kedua fasade masih mempertahankan ukuran jendela tetapi untuk ukuran pintu pada kedua fasade ini sudah berbeda dikarenakan fasade bagian belakang adalah tambahan.

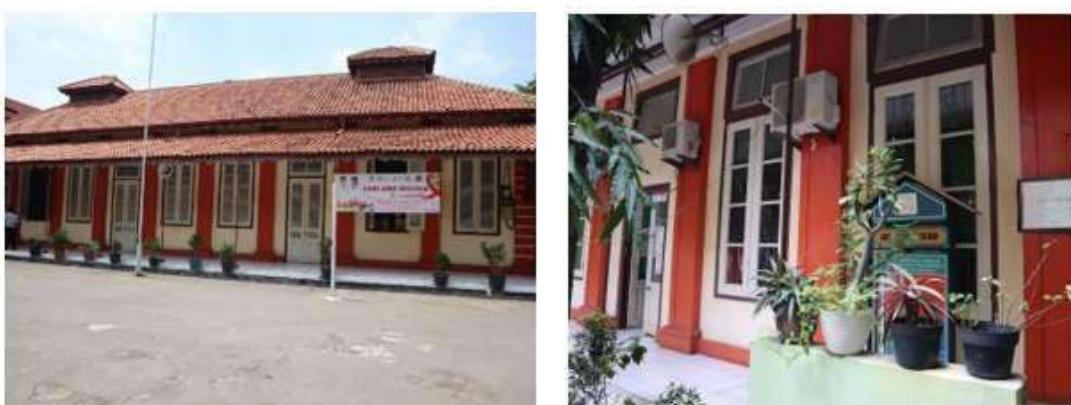
Gambar 6.3 Fasade bangunan utama SMPN 14 Cirebon
Sumber: Dokumen Pribadi

Bentuk atap pada bangunan berbentuk atap perisai dengan material dan struktur kayu dan material penutup atap adalah atap genting tanah liat dengan kemiringan 30 derajat. Pada bagian atap bangunan terdapat 2 tingkatan atap yaitu penutup atap bagian teras dan penutup atap utama bangunan, pada atap bagian teras menggunakan struktur atap kayu dengan material yang sama yaitu atap genting tanah liat dengan lebar sekitar 2.5m. Pada atap utama bangunan terdapat dormer di atas atap bangunan, gavel ini berfungsi sebagai jalur sirkulasi penghawaan udara dan terdapat dua dormer di bagian ujung kiri dan kanan atap

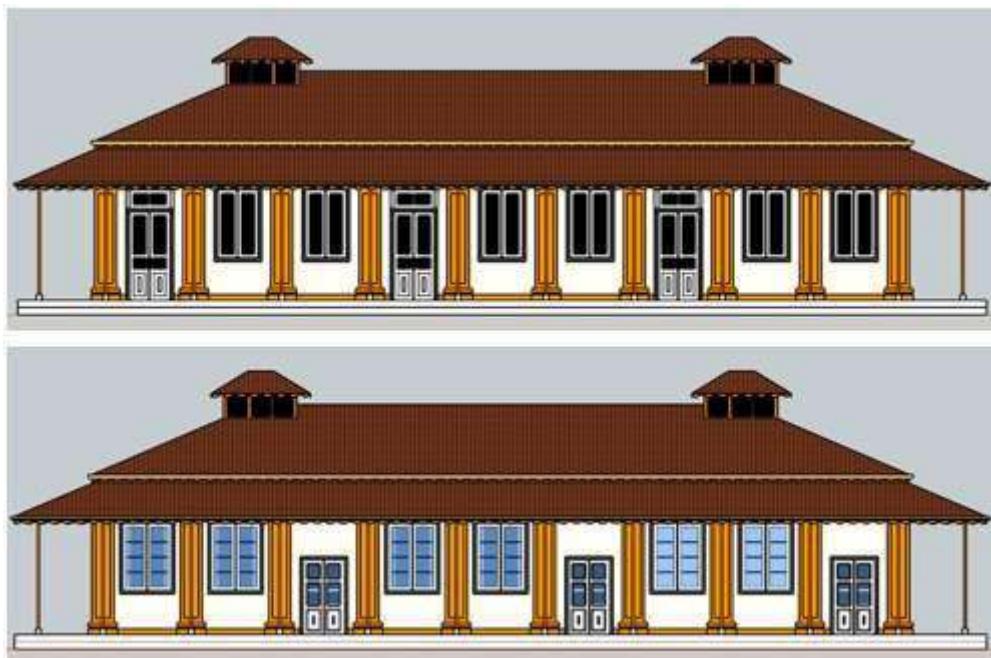
Gambar 6.4 Proporsi atap dan fasade depan dan belakang bangunan SMPN 14 Cirebon
