**LAPORAN PELAKSANAAN
PROGRAM PENGABDIAN KEPADA MASYARAKAT**

**EKSPLORASI BANGUNAN CAGAR BUDAYA
EKS KOLONIAL DI KOTA CIREBON**

**PRODI ARSITEKTUR
FAKULTAS ARSITEKTUR DAN DISAIN
INSTITUT TEKNOLOGI NASIONAL
BANDUNG
Agustus - 2020**

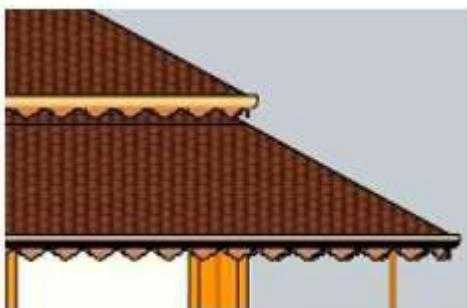
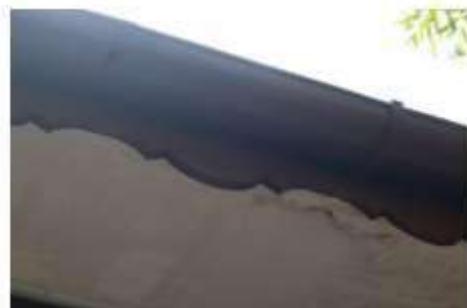
Adapun ornament yang terdapat pada bangunan SMPN 14 Cirebon ini hanya terdapat pada bagian lisplang yang memanjang mengelilingi atap bangunan, dengan material kayu dan bentuk motif bergelombang dan mirip seperti motif batik khas kota Cirebon yaitu motif mega mendung. Bentuk atap, jendela dan ornament bangunan ini merupakan respon adaptif terhadap kearifan lokal, mulai dari iklim tropis dan budaya setempat yang diselaraskan dengan bentuk arsitektur kolonial.

Gambar 6.5 Bentuk ornament lisplang SMPN 14 Cirebon
Sumber: hasil survey

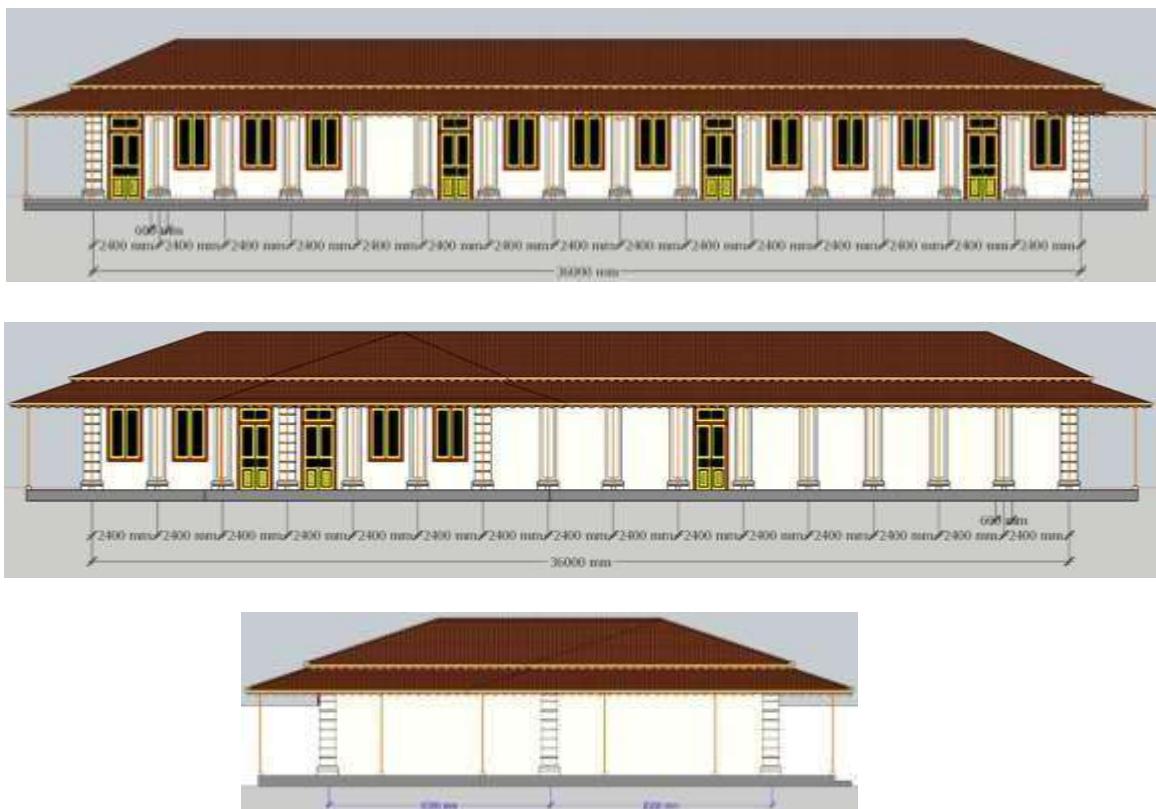
Gambar 6.7 Tampak Depan, Belakang dan Samping SMPN 16 Cirebon
Sumber: Dokumen Pribadi

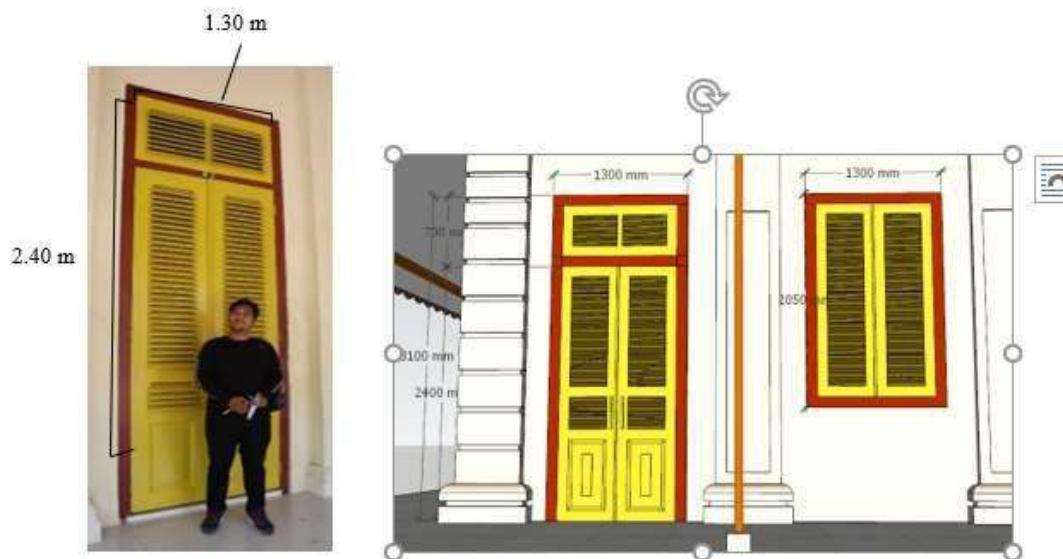
Gambar 6.8 Pintu dan Jendela SMPN 16 Cirebon
Sumber: Data Lapangan

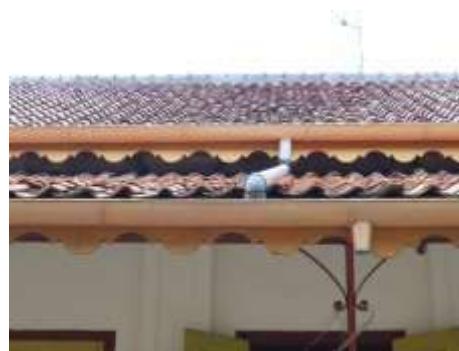
Gambar 6.9 Ornamen Lisplang SMPN 16 Cirebon
Sumber: Data Lapangan
