**LAPORAN
KEGIATAN PENGABDIAN MASYARAKAT TAHAP**

**PRESERVASI BANGUNAN CAGAR BUDAYA
EKS KOLONIAL DI KOTA CIREBON**

**PROGRAM STUDI ARSITEKTUR
FAKULTAS TEKNIK ARSITEKTUR DAN DESAIN
INSTITUT TEKNOLOGI NASIONAL
BANDUNG
2021**

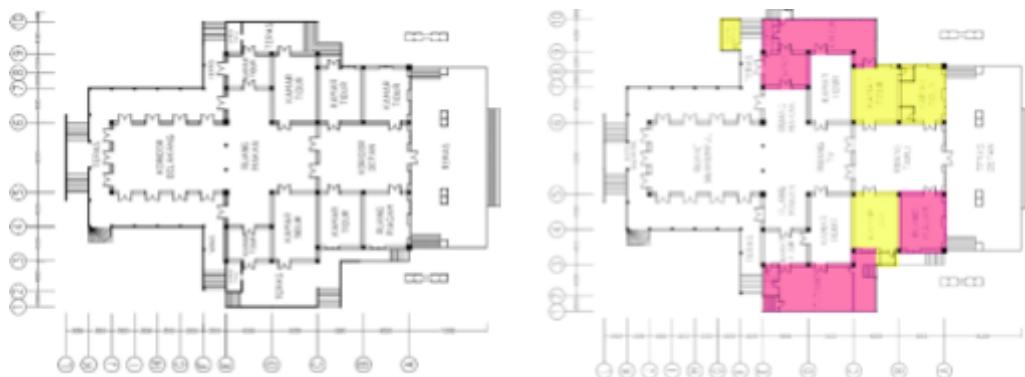
Gambar 4.1 Perubahan Denah Gedung Negara Tahun 1907 Dengan Tahun 2020

Bangunan Gedung Negara mengalami beberapa kali perubahan arsitektural yang mencakup perubahan fungsi ruang, penambahan ruang, serta pengurangan ruang. Perubahan fungsi ruang terjadi pada bagian serambi samping kanan dan kiri bangunan, kamar tidur, dan dapur, sedangkan penambahan ruang terjadi pada bagian kamar tidur dan bagian belakang bangunan. Penambahan ruang ditunjukkan dengan warna kuning, sedangkan perubahan fungsi ruang ditunjukkan dengan warna merah muda.

No	Denah		Perubahan
	Tahun 1907	Tahun 2020	
1	Kamar tidur 1	Kamar tidur 1	Berdasarkan perbandingan <i>Key Plan</i> Denah Gedung Negara tahun 1907 dengan tahun 2020, fungsi dari kamar tidur tidak berubah, namun terdapat penambahan ruang berupa kamar mandi untuk memenuhi kebutuhan pengguna.

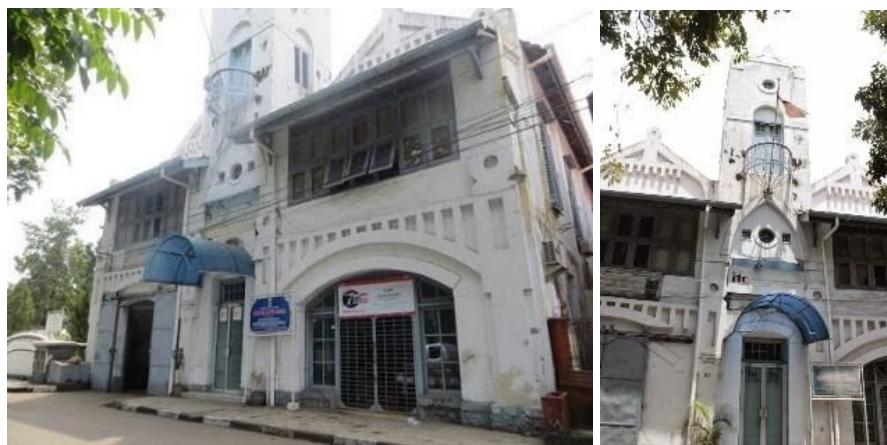
Melakukan pengecatan ulang pada dinding bangunan yang sudah terkelupas. Kondisi saat ini dapat dilihat pada **gambar di bawah ini**.

Facade Gedung Cipta Niaga, Cirebon Saat Ini

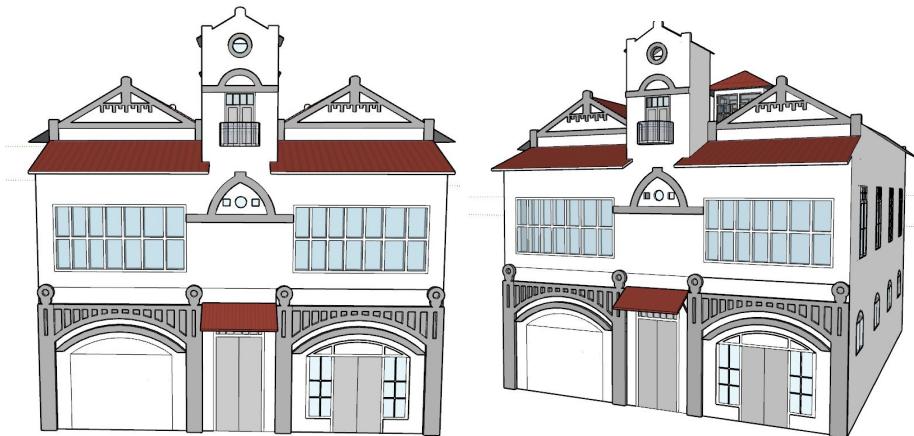
Facade dan Ornamen Gedung Cipta Niaga, Cirebon yang telah dilakukan pengecatan kembali

Pengecatan dilakukan dengan memilih warna yang cukup terang sehingga bisa menarik perhatian pengunjung dan menjadi bangunan *iconic* di daerah tersebut. Selain itu, terdapat beberapa perbedaan warna pada bagian ornament, agar ornament bisa terlihat mencolok sehingga ciri bangunan gaya Art Deco bisa terlihat jelas seperti **Gambar 4.5.9**. Lalu dilakukan juga pengecatan kembali pada bagian kusen bukaan pada area lantai satu dan dua dengan menggunakan warna yang dinilai serasi dengan warna keseluruhan bangunan ini.

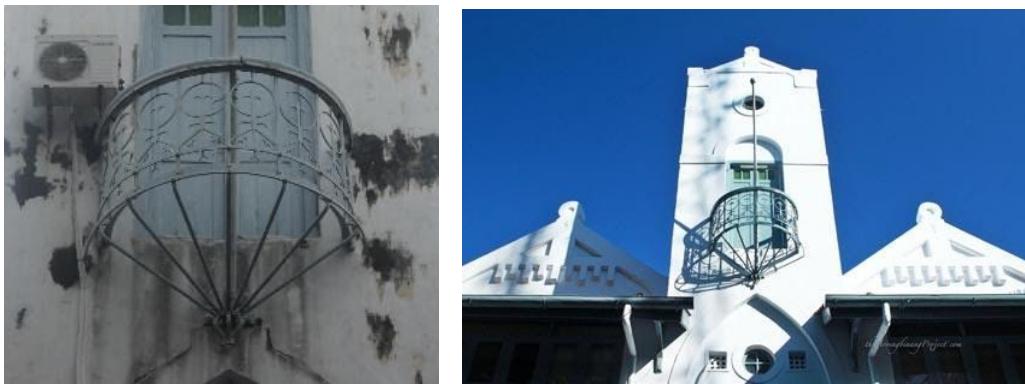
Penambahan lantai atau pijakan pada area balkon sehingga bisa difungsikan kembali seperti semula sebagai tempat untuk memandang ke laut melihat kedatangan kapal.

Balkon Gedung Cipta Niaga, Cirebon Saat Ini

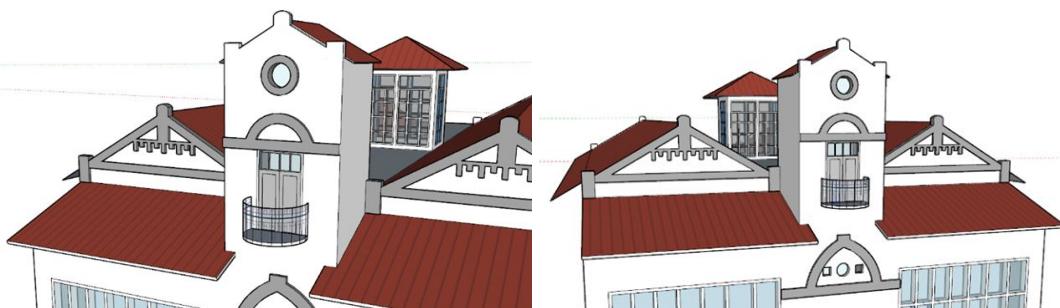
Balkon Gedung Cipta Niaga, Cirebon Setelah penambahan pijakan / lantai

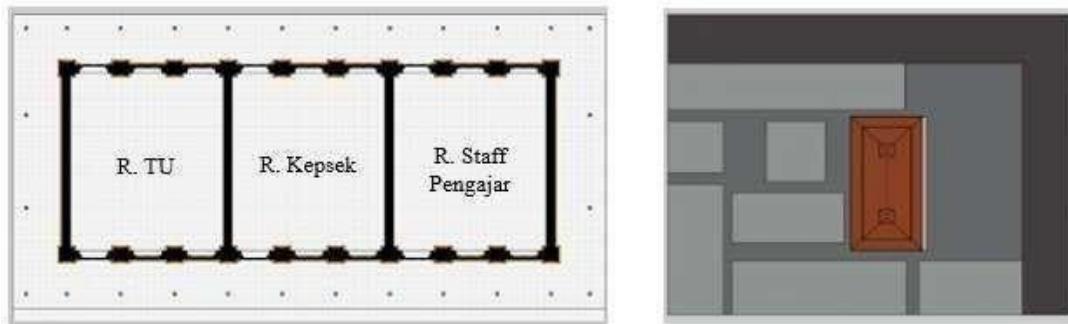
Bangunan lama ini masih mempertahankan bentuk bangunan lamanya, dari bagian atap masih menggunakan atap miring berbahan genteng tanah liat dan masih mempertahankan bentuk gavel yang diambil dari gaya kolonial sebagai saluran udara ke dalam dan luar bangunan. Bentuk badan bangunan juga masih mempertahankan bentuk lama dari ukuran tebal tembok, ukuran kolom, bentuk dan ukuran jendela dan pintu. Adaptasi revitalisasi pada bangunan lama SMPN 14 Kota Cirebon merupakan penyesuaian fungsi dari semula 3 ruang kelas

menjadi ruang kantor yang dipergunakan sebagai ruang guru, staf dan kepala sekolah. Karena bentuk bangunan yang berbentuk persegi panjang dengan 2 dinding penyekat, masih leluasa dan memungkinkan adanya adaptasi fungsi dan ruang dari kegiatan belajar kelas ke kegiatan kantor.

Denah Bangunan utama SMPN 14 Cirebon
Sumber: Data Lapangan

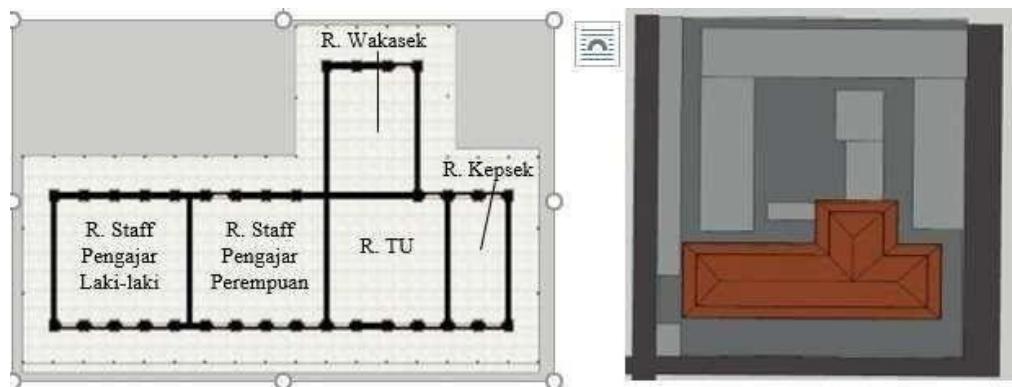
Bangunan lama yang ada di SMPN 16 mempunyai luas dan panjang lebih besar dibandingkan dengan bangunan lama yang ada di SMPN 14. Bangunan SMPN 16 Cirebon memiliki bentuk persegi panjang dengan aditif massa di bagian Selatan. Mempunyai ketebalan dinding 30 cm dan memiliki 33 kolom penopang, dan pemilihan warna pada cat putih, sangat dominan dapat mencirikan bahwa bangunan ini memiliki langgam arsitektur kolonial.

Bangunan lama yang ada di SMPN 16 ini juga masih tetap mempertahankan bentuk bangunan lamanya walaupun juga ada beberapa penambahan dan perubahan yang dilakukan seperti perubahan pada lantainya yang diganti menggunakan tegel keramik. Awalnya bangunan lama ini berfungsi sebagai ruang kelas, namun sekarang sudah menjadi fungsi baru yang dipergunakan sebagai ruang guru perempuan, ruang guru laki-laki, ruang TU, dan ruang kepala sekolah. Adaptasi perubahan fungsi dan penataan ruang dalam yang sesuai fungsinya pada SMPN 16 masih dimungkinkan, dikarenakan ruang-ruang yang dibutuhkan untuk kegiatan perkantoran tidak memerlukan persyaratan yang khusus.

Denah bangunan utama SMPN 16 Cirebon
Sumber: Data Lapangan

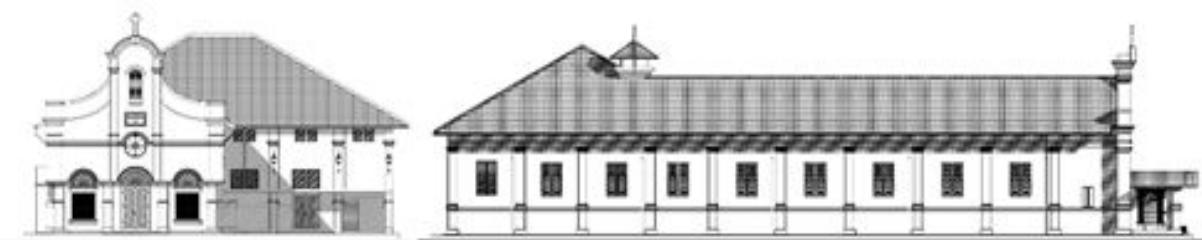
Bangunan Gereja St Yusuf telah mengalami perkembangan dari segi masa bangunan dengan penambahan jumlah umat yang akan melakukan ibadah. Awalnya hanya diperuntukan 300 umat, saat ini sudah dikembangkan dan mampu menampung 800 umat. Perkembangan masa bangunan tersebut tidak merubah masa bangunan aslinya, karena perkembangan penambahan masa bangunan kearah belakang dan samping masa bangunan aslinya. Penyesuaian bentuk dan ragam hias yang dilakukan pada masa tambahan tidak merubah secara signifikan terhadap fasade aslinya.

Fasade Bangunan Gereja St. Yusuf

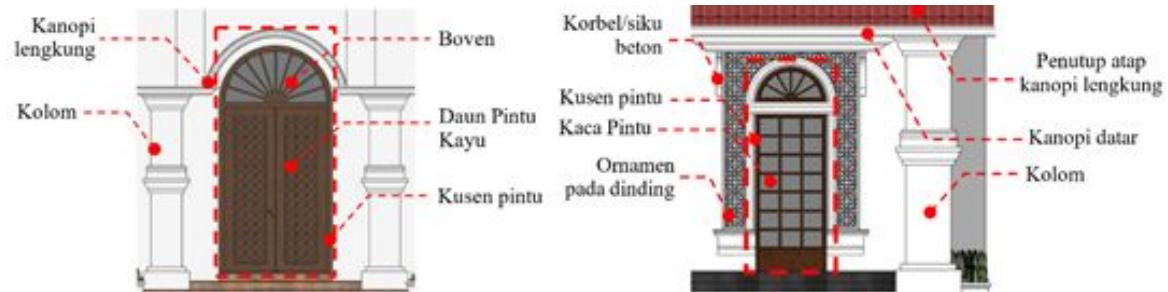
Ragam Jenis Elemen estetik pada fasade bangunan gereja St Yusuf Cirebon ini tetap dipertahankan, meskipun bangunan tersebut telah mengalami perkembangan massa dan bentuk massa bangunan akibat dari perkembangan masyarakat dipesisir pantai utara Cirebon agar dapat menampung umat dalam jumlah yang cukup banyak. Akibat penambahan massa bangunan maka atap bangunan juga diselaraskan dengan bentuk dan model atap bangunan eksisting, termasuk menara berisi lonceng yang terletak diatas atap eksisting tetap dipertahankan.

Elemen Pintu Masuk Main Entrance
