Rekondisi Dan Modifikasi Kompartemen
Gis Darmo Grande (GANZ)
(Kajian Tentang Gas Insulated Switchgear (GIS)
Merek GANZ Dan Insulator, Tower Pole Di Wilayah Bali)

Kajian Tentang Gas Insulated Switchgear (GIS) Merk Ganz dan Insulator, *Pole Tower* di Wilayah Bali

Surat perjanjian kerjasama No: 037.PJ/DAN.02.02/TRANS-JBTB/2017

LAPI
INSTITUT TEKNOLOGI BANDUNG
2018

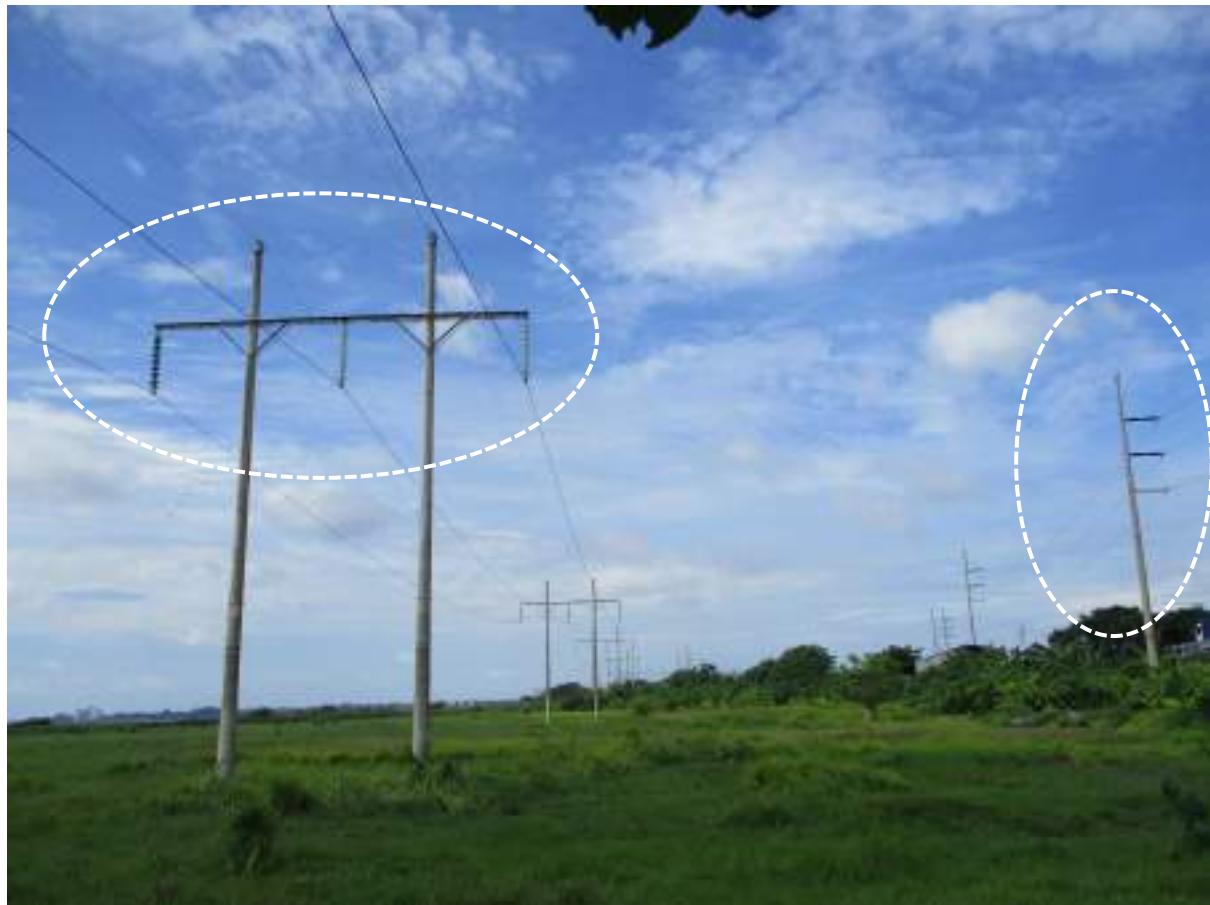
Gambar 11. Jaringan transmisi 150 kV dengan *pole tower* tipe :

AA-3 (sebelah kiri) dan AA-0 (sebelah kanan)

di daerah Lembeng Ketewel (Area dekat pantai, sebelah utara Sanur)

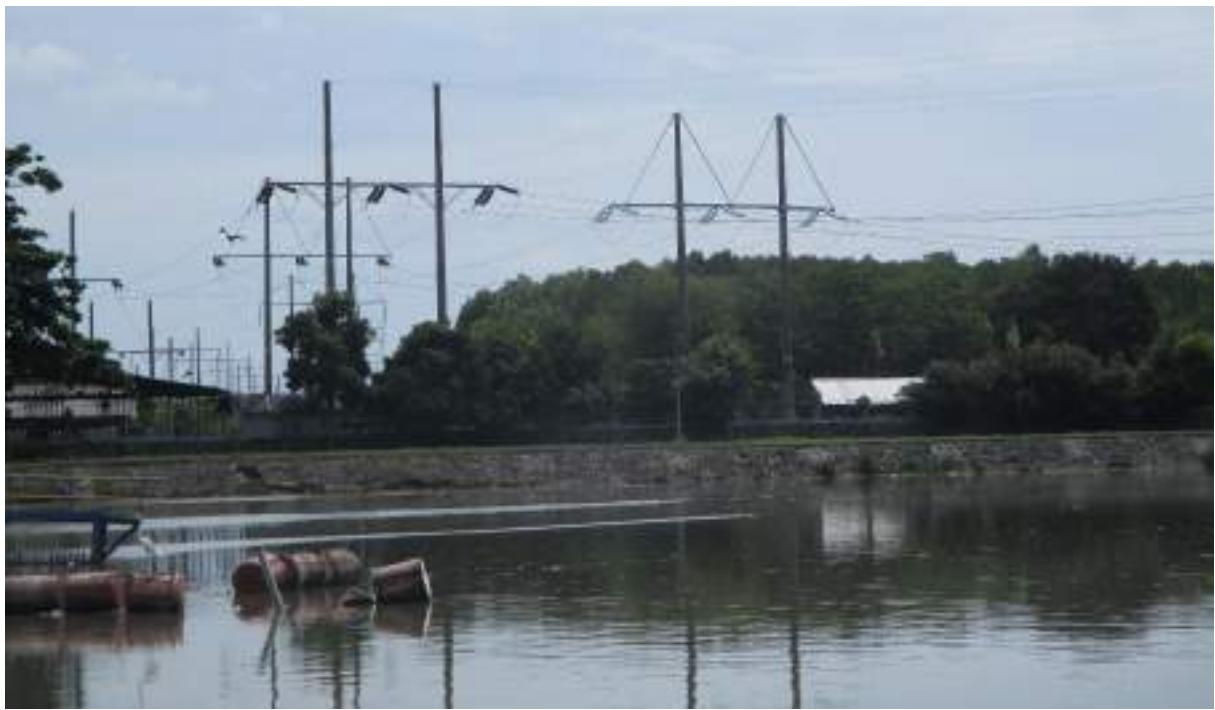
Gambar 12. Jaringan transmisi 150 kV dengan *pole tower* di daerah Dam Estuari
(Area dekat rawa / air payau)

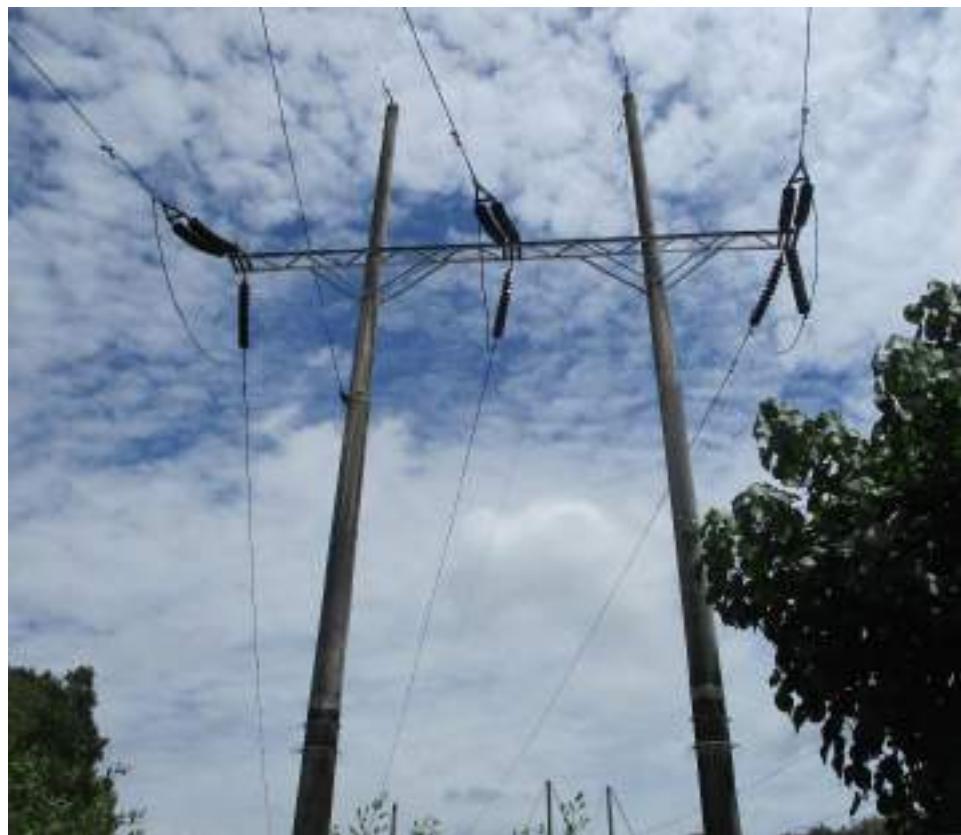
Gambar 13. Jaringan transmisi 150 kV dengan *pole tower* di daerah Pesanggaran – GH 57
(Area dekat hutan bakau)

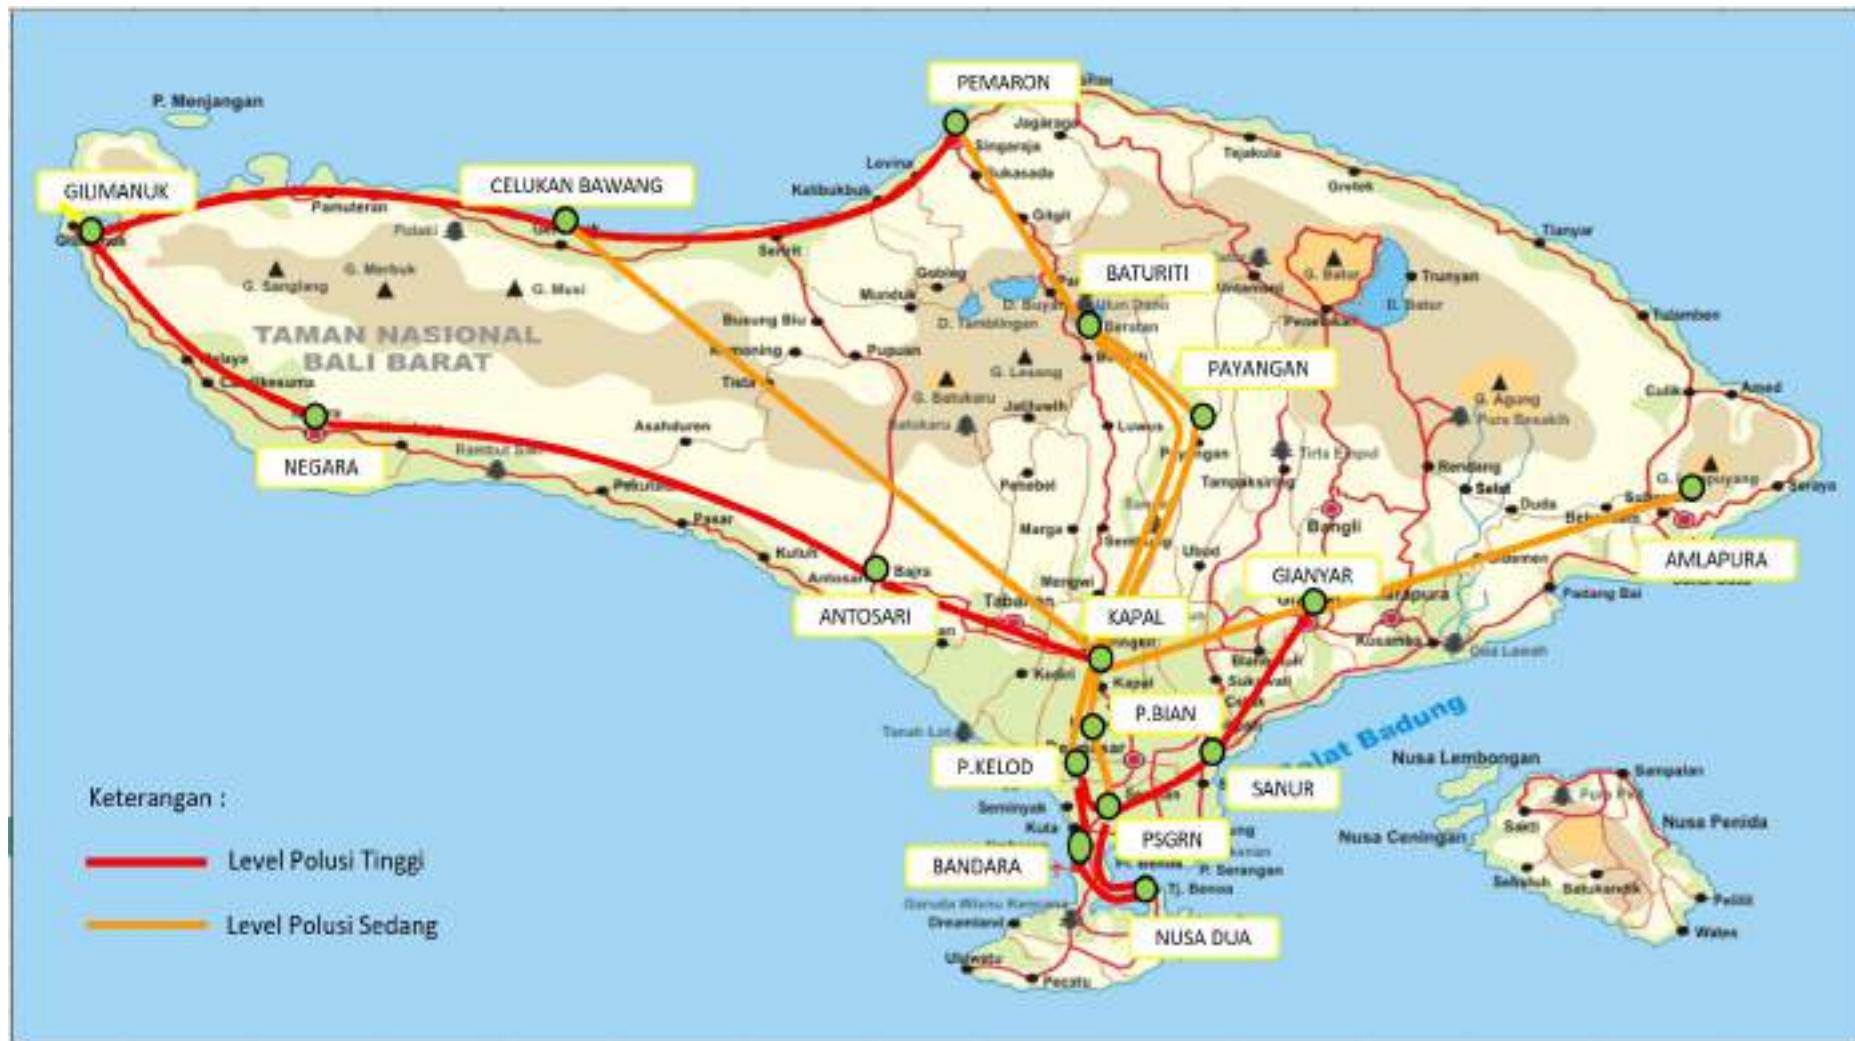
Gambar 16. Ruas Koridor Transmisi 150 kV di wilayah Bali beserta Level Polusi di Areanya.

Dari Tabel 14, dapat diketahui bahwa terdapat 189.744 buah insulator yang terpasang pada 2.416 tower transmisi (baik jenis *lattice* maupun *pole*) dan tersebar di 23 ruas koridor di wilayah Bali. Dari tabel tersebut juga dapat dilihat bahwa ruas koridor yang menjadi bagian dari daerah pantai pasti memiliki level polusi yang tinggi, kecuali satu ruas yaitu Gianyar – Amlapura yang berlevel polusi sedang. Selain daerah pantai, salah satu daerah perkotaan / permukiman memiliki level polusi yang tinggi juga yaitu koridor P. Kelod – GIS Bandara . Selain dari itu, koridor – koridor lain yang merupakan bagian dari daerah pegunungan atau daerah perkotaan / permukiman yang lain memiliki level polusi sedang.

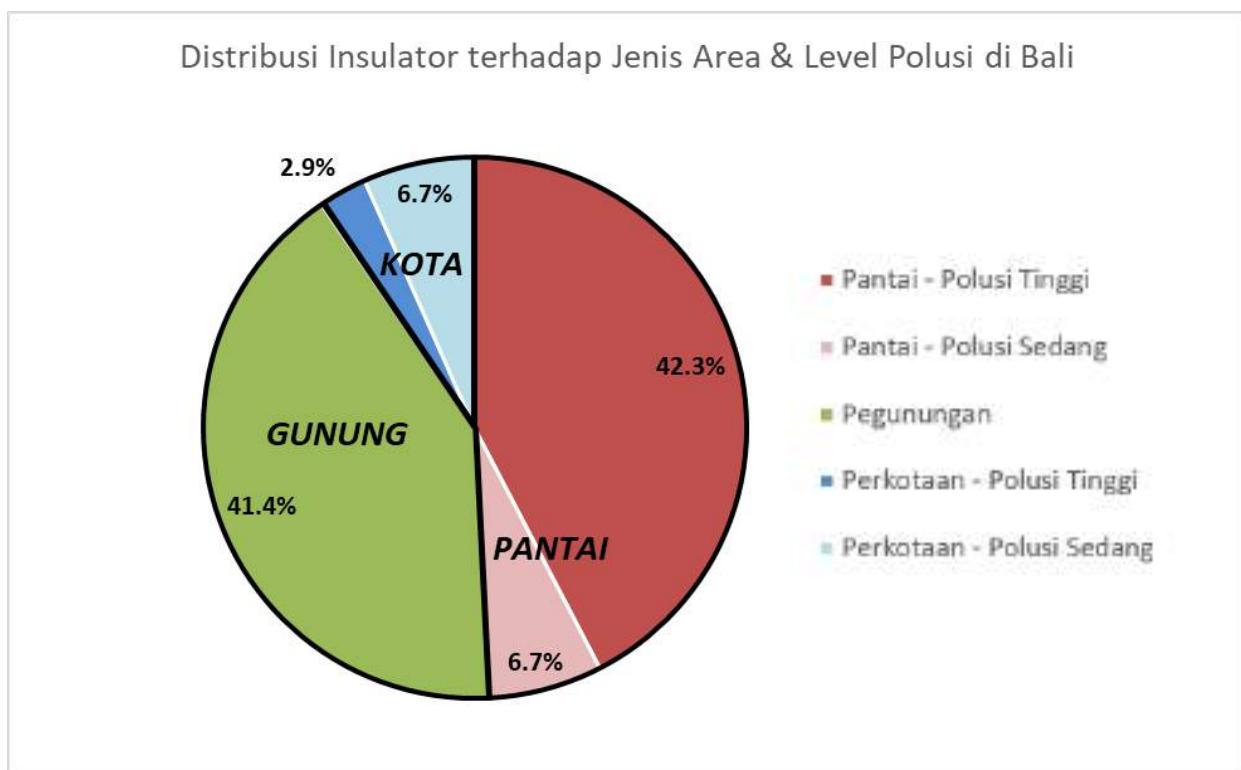
Gambar 17. Persebaran Insulator terhadap Jenis Area dan Level Polusi Area Terpasang

Dari Gambar 17 di atas ini, sebesar 49.1% atau 93.132 buah insulator dari keseluruhan insulator terletak di jalur pantai, dan sebanyak 52% atau 98.148 buah insulator terdapat di jalur pantai dan perkotaan dengan level polusi tinggi. Dari data ini saja sudah dapat terlihat bahwa kemungkinan terjadinya kegagalan insulator di wilayah Bali akan cukup besar, dimana setengah dari populasi insulator di Bali berada di jalur berpolusi tinggi.

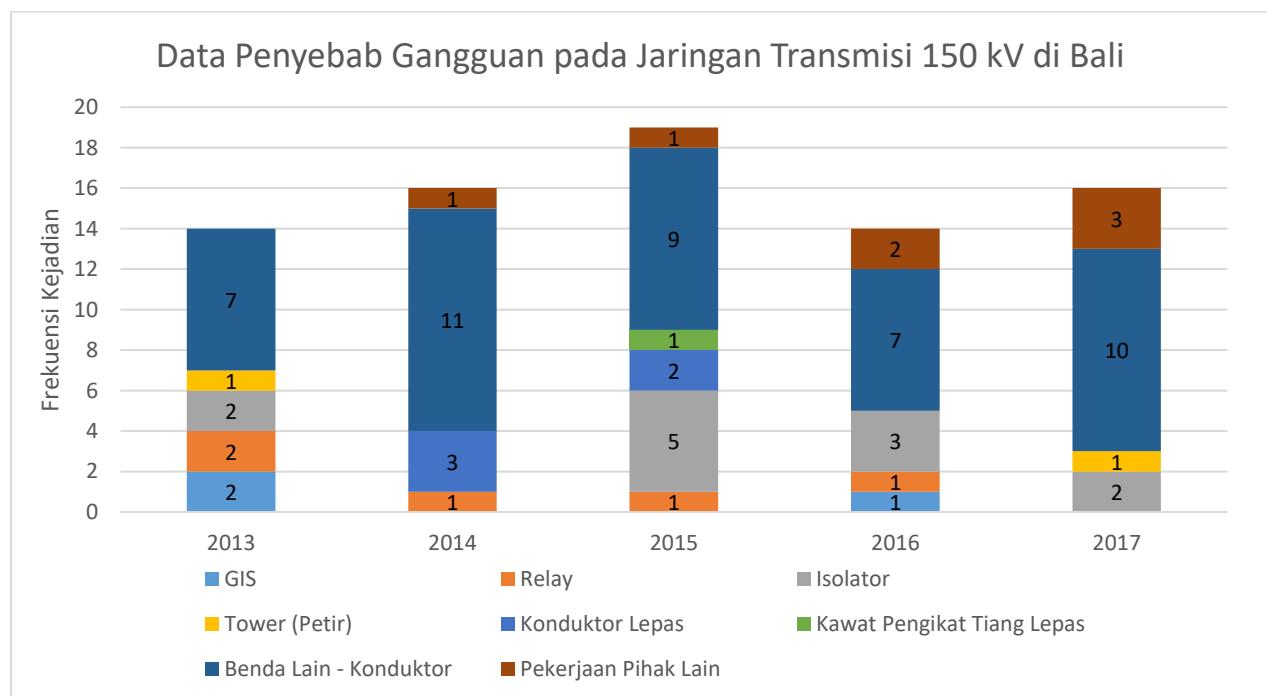
Gambar 18. Frekuensi Gangguan pada Sistem Transmisi 150 kV di Bali beserta Penyebabnya (Tahun 2013 – 2017)

Dari kedua grafik di atas, penyebab yang paling sering menyebabkan gangguan pada sistem transmisi 150 kV di Bali adalah menempelnya benda lain pada konduktor saluran transmisi. Berdasarkan data yang diperoleh, benda lain ini dapat berupa layang – layang, ular, pohon, dan balon gas dengan persentase terhadap total kejadian yaitu masing – masing 84%, 9%, 5%, dan 2%. Namun penyebab utama ini merupakan suatu faktor eksternal yang sulit untuk dapat dikendalikan secara langsung. Hal yang sudah dilakukan hingga saat ini untuk mengurangi efek gangguan sistem berdasarkan layang – layang hanyalah dapat berupa himbauan pada masyarakat untuk tidak bermain layang – layang di sekitar area saluran transmisi.

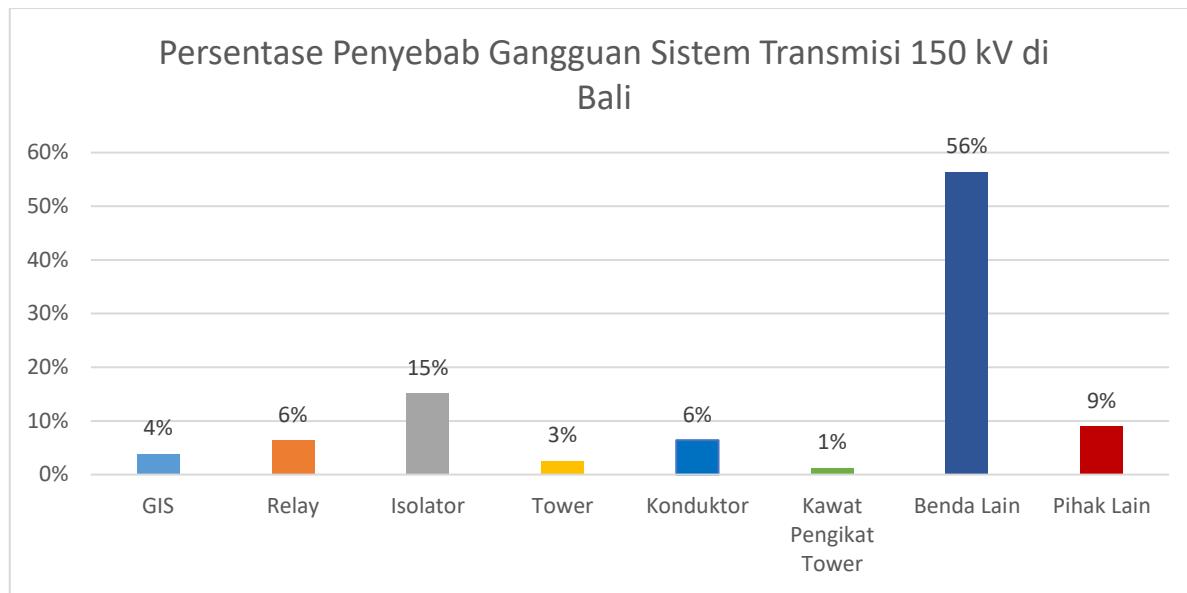
Gambar 19. Persentase Penyebab Gangguan Sistem Transmisi 150 kV di Bali dalam 5 Tahun Terakhir (2013 – 2017)

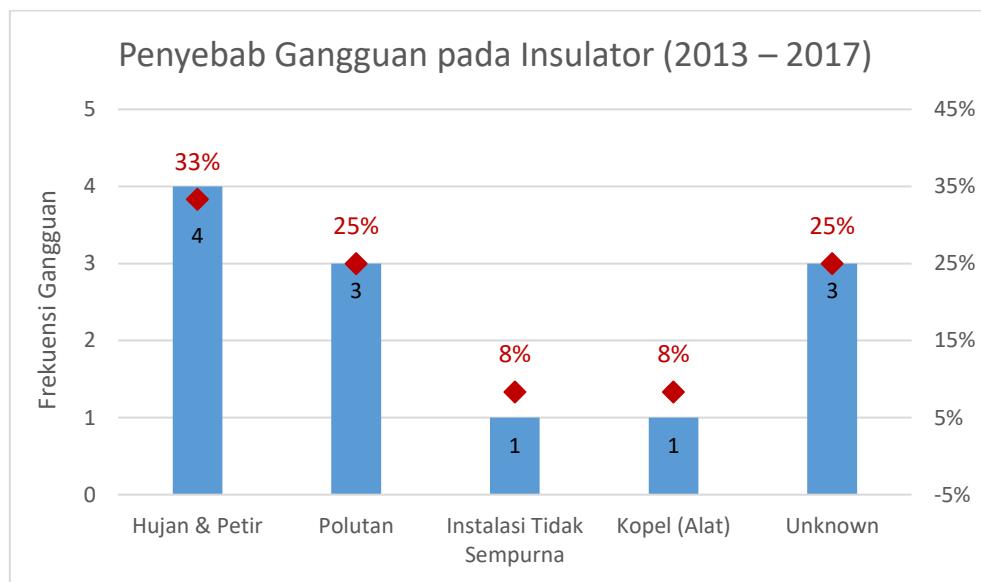
Gambar 21. Data Frekuensi Kegagalan Insulator Berdasarkan Penyebabnya.

Berdasarkan grafik pada Gambar 21, dapat dilihat bahwa hujan dan petir merupakan faktor penyebab kegagalan pada insulator yang paling utama, diikuti oleh polutan sebagai faktor kedua tertinggi penyebab kegagalan insulator. Disayangkan masih ada penyebab yang belum diketahui sebanyak 25% (atau tiga kali kejadian) dari data yang diperoleh.

Hujan yang berkepanjangan dan petir dapat mengakibatkan insulator mengalami *flash over*, namun hal ini dapat terjadi karena akar permasalahannya adalah adanya polutan yang menempel pada permukaan insulator. Jika kuantitas polutan yang menempel pada permukaan insulator dapat diminimalisir, maka tentunya frekuensi kejadian *flash over* yang diakibatkan oleh hujan dan petir pun dapat berkurang. Oleh karena itu jika dilihat dari akar penyebab kegagalan insulator, terdapat 58% (7 dari 12 kejadian) yang diakibatkan oleh polutan. Fenomena ini sesuai dengan kesimpulan pada subbab sebelumnya dimana hampir setengah dari populasi insulator di wilayah Bali memang terpasang pada area pantai dan area – area yang memiliki level polusi yang tinggi.

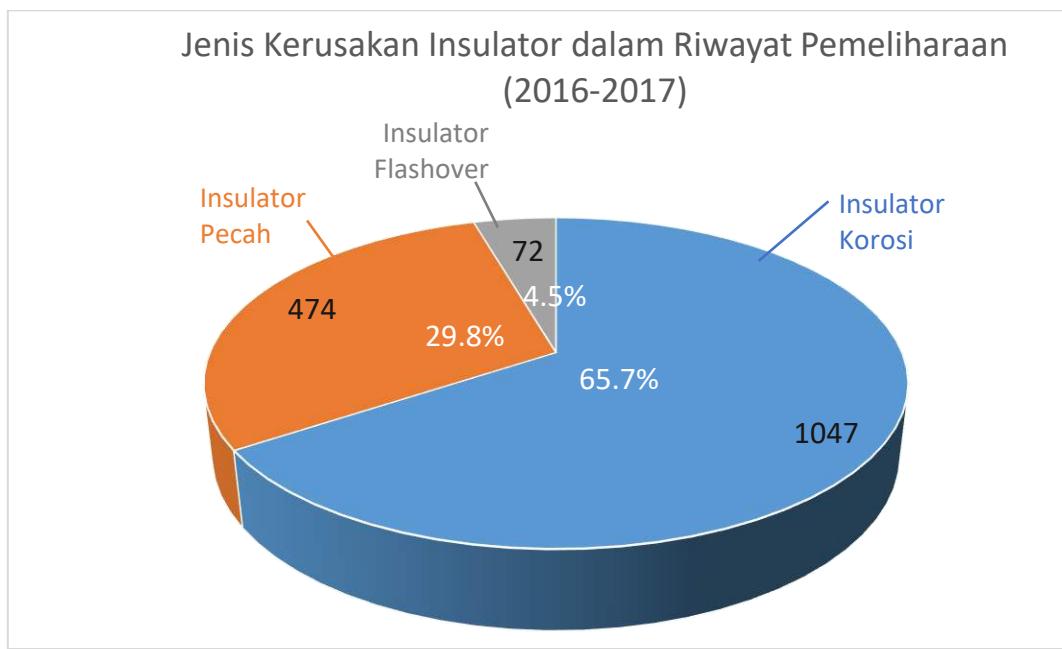
Gambar 23. Jenis Kerusakan Insulator pada Riwayat Pemeliharaan Tahun 2016-2017

Dari Gambar 23 di atas, dapat diketahui bahwa jenis kerusakan pada insulator yang paling dominan adalah insulator korosi (65,7%) diikuti oleh insulator pecah (29,8%), dan terakhir insulator flash over (4,5%).

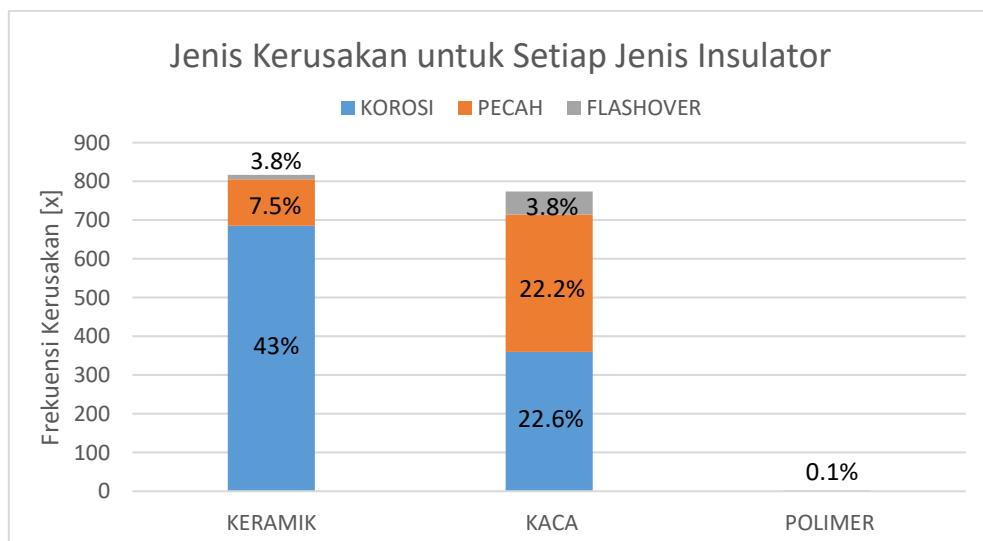
Gambar 25. Jenis Kerusakan untuk Insulator Kaca dan Keramik

Dari Gambar 25 di atas, dapat disimpulkan bahwa insulator keramik paling rentan terhadap kerusakan akibat korosi (43%) dan lebih tahan terhadap flashover (0,8%) dibandingkan dengan insulator kaca (3,8%). Sedangkan tingkat kerentanan insulator kaca terhadap kerusakan korosi maupun pecah hampir sebanding yaitu 22,6% dan 22,2%. Untuk insulator polimer hanya mengalami kerusakan berupa korosi dengan porsi yang terkecil yaitu 0,1%.

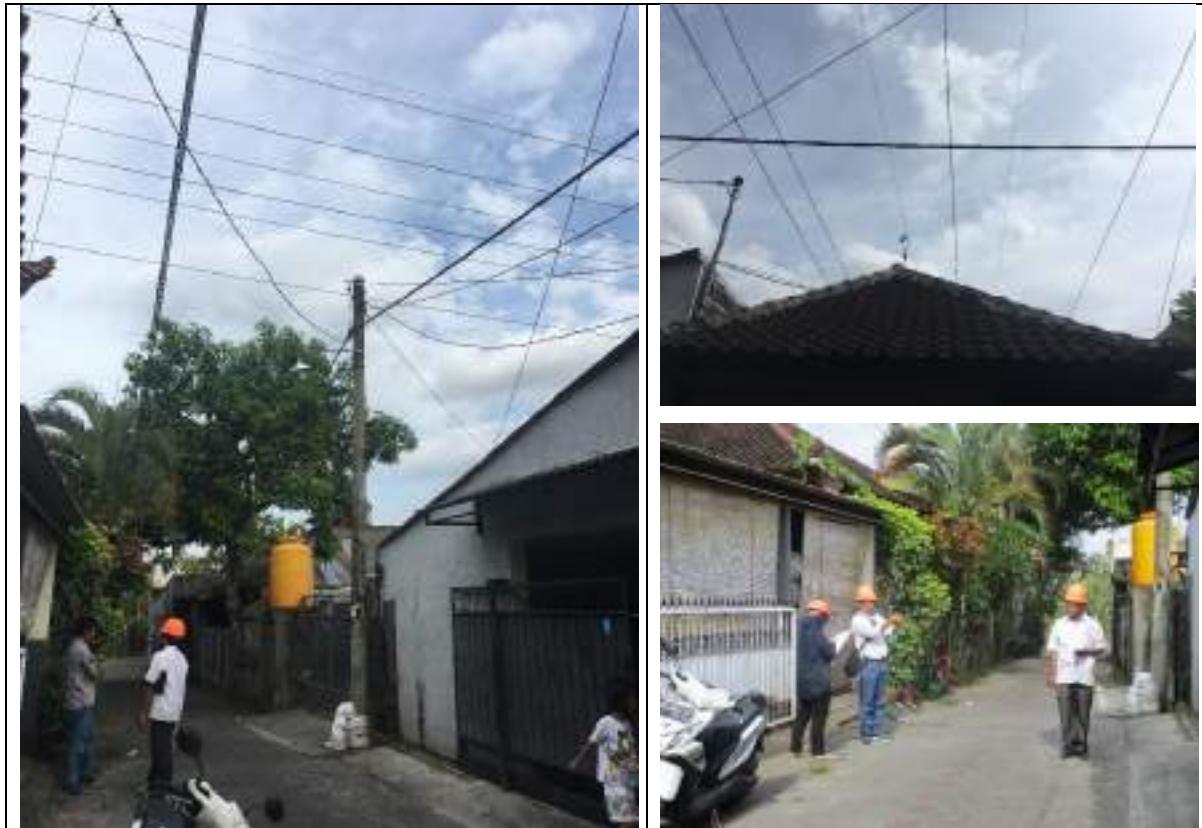
Hasil Pengukuran :

Medan Listrik : (R) 0.475 kV/m ; (S) 0.242 kV/m ; (T) 0.521 kV/m

Medan Magnet : (R) 3.267 μ T ; (S) 1.433 μ T ; (T) 3.016 μ T

Jarak Konduktor Fasa ke Atap Rumah : 5.10 m

Gambar 28. Spot 2 Pengukuran EMF & ROW – Permukiman warga, Rute Kapal – P. Kelod

#2. Di bawah andongan antara *pole tower* No. 042 dan 043.

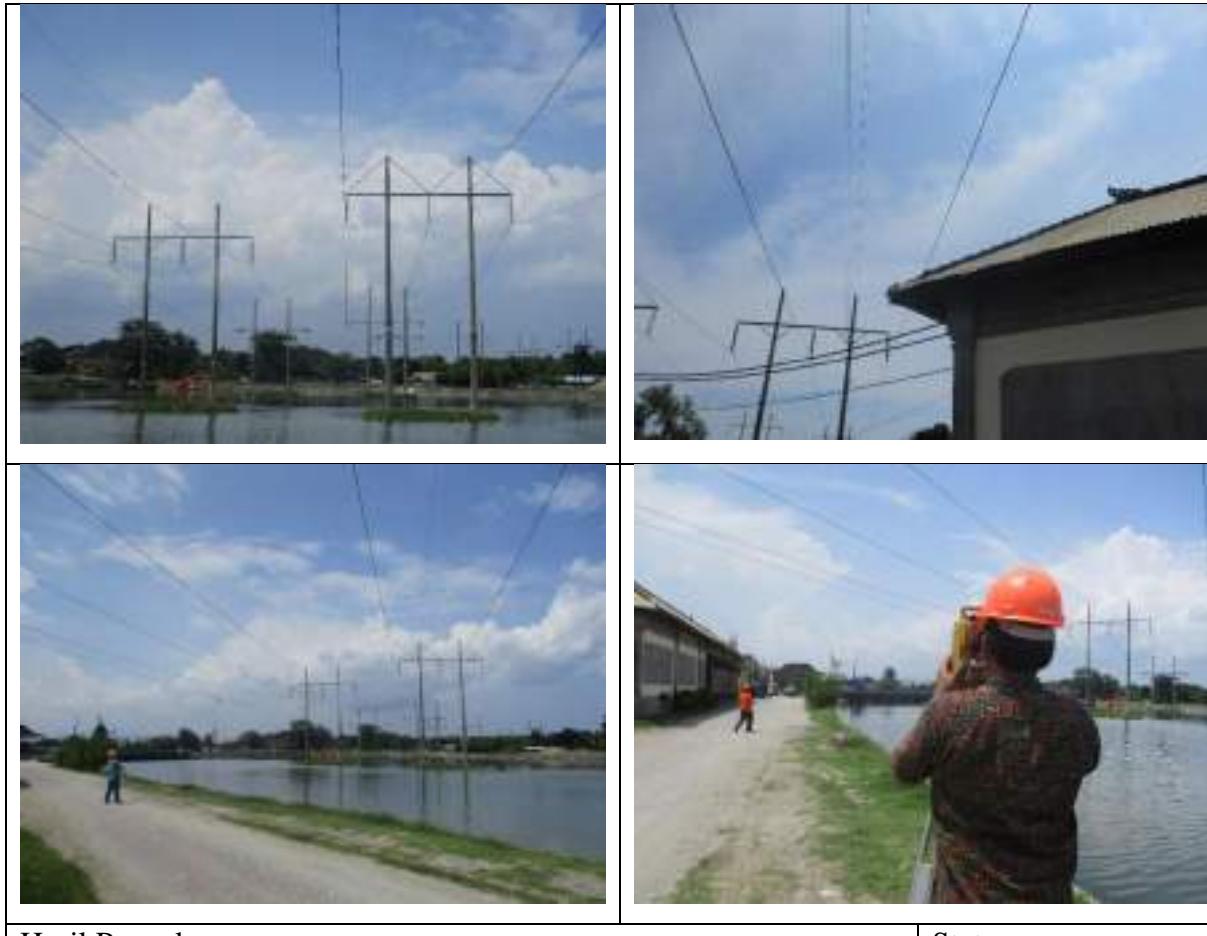
Hasil Pengukuran :

Medan Listrik : (R) **8** kV/m ; (S) 4.06 kV/m ; (T) 4 kV/m

TIDAK AMAN

Gambar 32. Spot 6 Pengukuran EMF & ROW – Tempat Pemancingan, di tepi sungai, Rute GIS Bandara – P. Kelod yang berparalel dengan Rute Pesanggaran – Nusa Dua. Di bawah andongan *pole tower* No. 32 – 33.

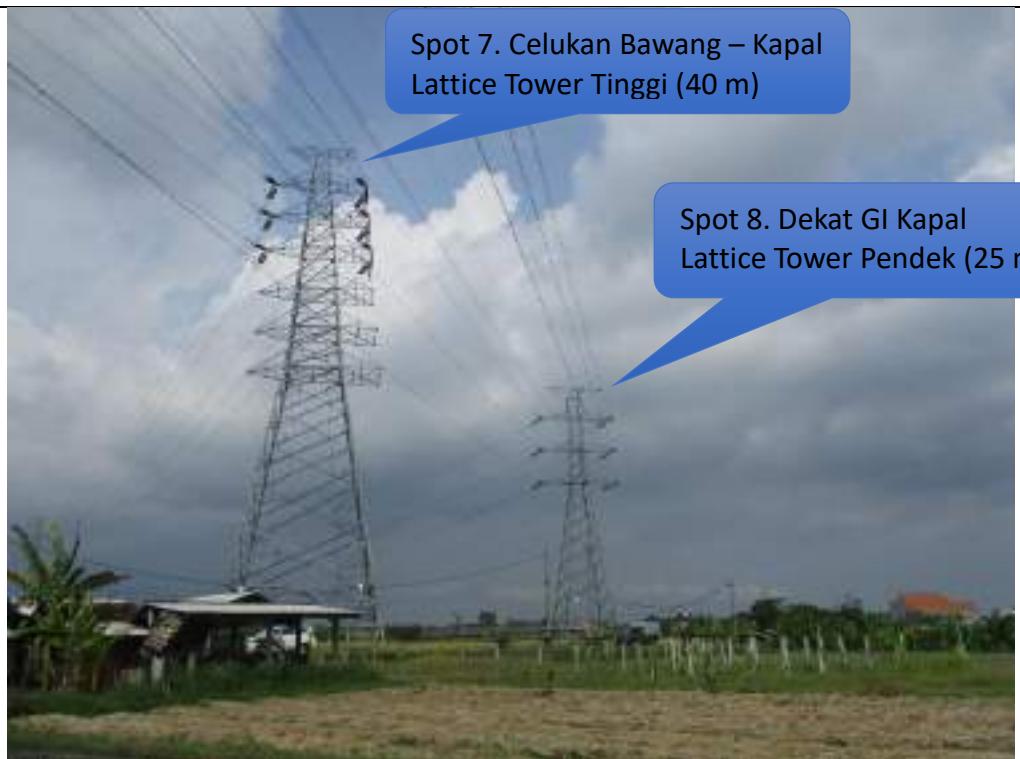
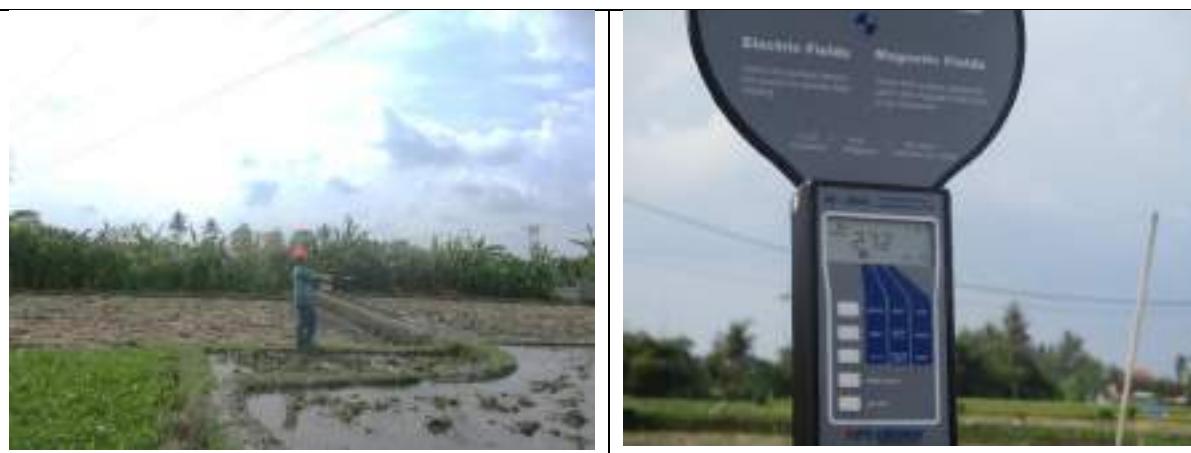
Hasil Pengukuran :	Status :
Spot 7.	
Medan Listrik : (Line1) 1.62 kV/m ; (Line2) 1.8 kV/m	AMAN
Medan Magnet : (Line1) 1.005 μT ; (Line2) 0.905 μT	AMAN
Spot 8.	
Medan Listrik : (Line1) 5.42 kV/m ; (Line2) 5.92 kV/m	TIDAK AMAN
Medan Magnet : (Line1) 3.230 μT ; (Line2) 3.443 μT	AMAN
Jarak Konduktor Fasa ke Sawah : 15 m	AMAN

Gambar 33. Spot 7 dan 8 Pengukuran EMF & ROW – Area Persawahan, Rute Celukan Bawang – Kapal (7) dan dekat GI Kapal (8). Di bawah andongan *Lattice Tower* No. 192 – 193 (7) dan No. 11 – 12 (8).
