LAPORAN
KEGIATAN PENGABDIAN MASYARAKAT TAHAP 3

EKSPLORASI POTENSI DAN PERMASALAHAN
BANGUNAN CAGAR BUDAYA TIONG HOA
DI KOTA DAN KABUPATEN CIREBON

JURUSAN ARSITEKTUR
FAKULTAS TEKNIK SIPIL & PERENCANAAN
INSTITUT TEKNOLOGI NASIONAL
BANDUNG
2019

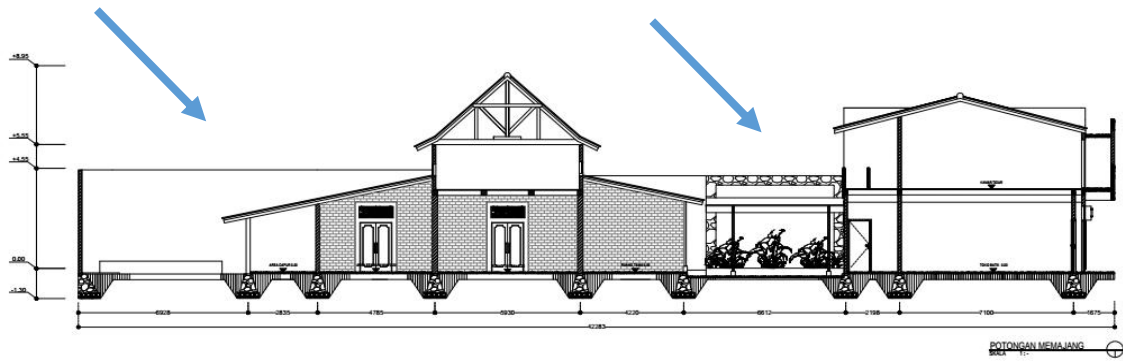
Gambar 6.4: Potongan Bangunan yang Memperlihatkan Innercourt

Secara umum pelebaran jalan tidak menghilangkan konsep awal bangunan ini sebagai bangunan bergaya Cina. Penataan tata letak bangunan Cina umumnya berorientasi terhadap iklim tropis dengan mengambil potensi dari sinar matahari dan aliran udara. Oleh karenanya innercourt menjadi sebuah keharusan untuk mengalirkan udara dan memperoleh cahaya matahari yang cukup untuk keseluruhan ruangan demi kenyamanan penghuni.

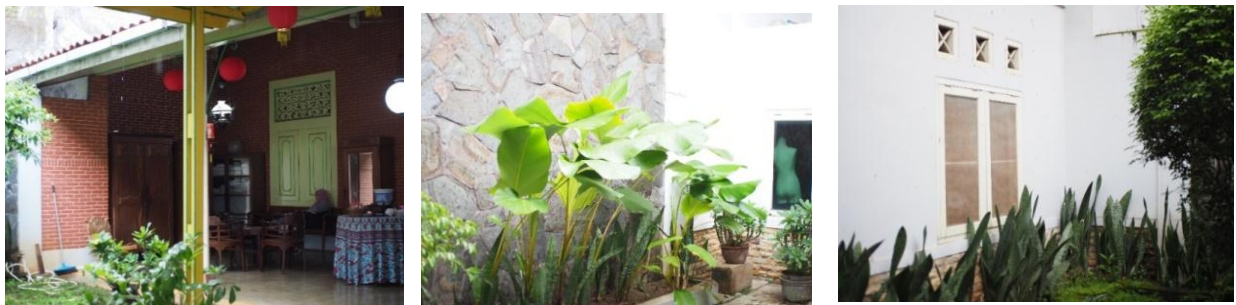
Gambar 6.5: Innercourt sebagai Taman dan Ruang Kumpul Keluarga

Innercourt pada bangunan ini berupa taman (hijau) sebagai pemisah antar area public berupa toko (biru) di sisi muka dan hunian (merah) di sisi dalam. Keberadaan taman selain sebagai tempat sirkulasi udara dan masuknya cahaya matahari juga memberikan privacy kepada penghuninya. Innercourt juga menjadi tempat berkumpul keluarga di pagi, siang dan malam hari. Biasanya ruang ini dapat dipergunakan sebagai tempat sarapan, bermain anak dan kegiatan bersama lainnya.

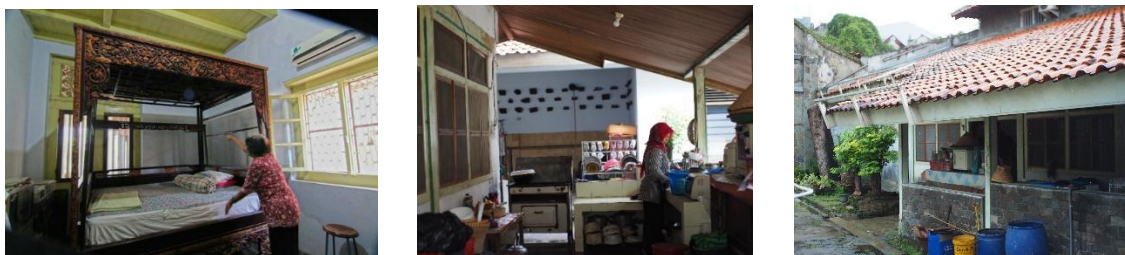
Gambar 6.6: Ruang-ruang Dalam yang Berorientasi ke Innercourt

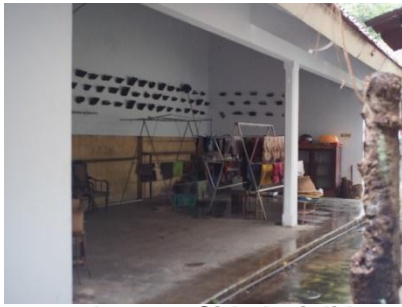
Gambar 6.7: Sirkulasi di Luar dan di Dalam Bangunan yang Menghubungkan Bagian Muka dan Belakang (Sumber: Hasil analisis, 2019)
