LAPORAN HASIL AUDIT

Pekerjaan Pembangunan Fisik Konstruksi
Gedung Pelayanan Utama Lanjutan D, F dan G
RSUD Al-Ihsan Provinsi Jawa Barat.
Tahun Anggaran 2019

Pekerjaan Audit Pembangunan Fisik Konstruksi Gedung
Pelayanan Utama Lanjutan D, F dan G RSUD Al-Ihsan
Provinsi Jawa Barat.

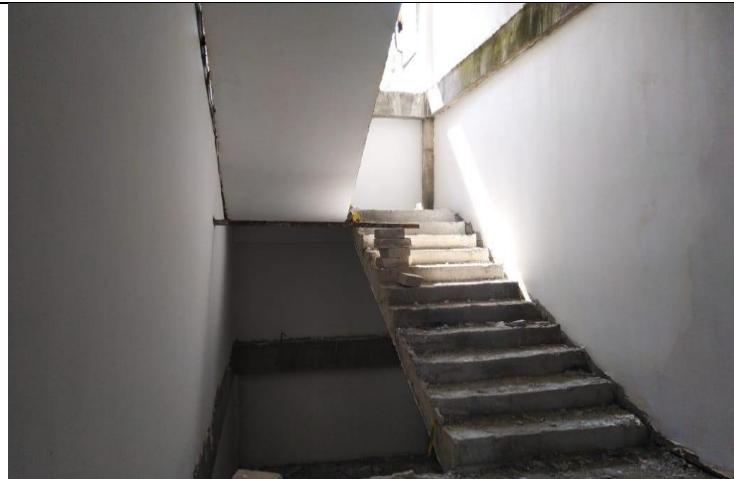
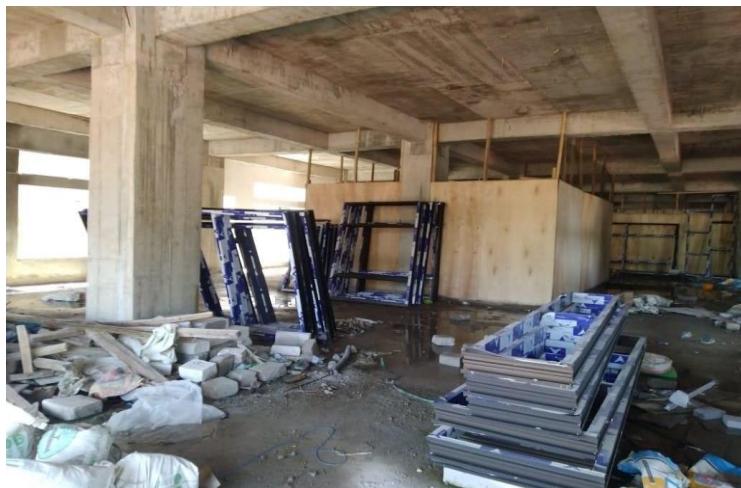
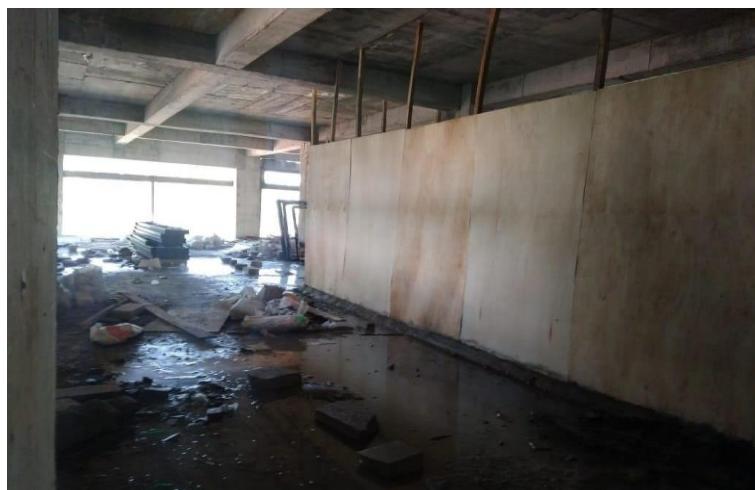
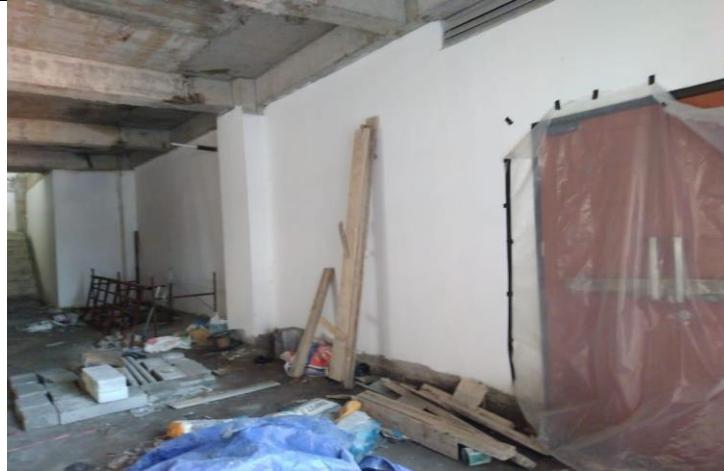
Kegiatan	Audit Volume Pekerjaan Pembangunan Fisik Konstruksi Gedung Pelayanan Proyek Utama Lanjutan D, F dan G
Pekerjaan	RSUD Al Ihsan Provinsi Jawa Barat Tahun 2019
Hasil Pemeriksaan Bersama Volume Pekerjaan	
Lantai	6 (Enam)

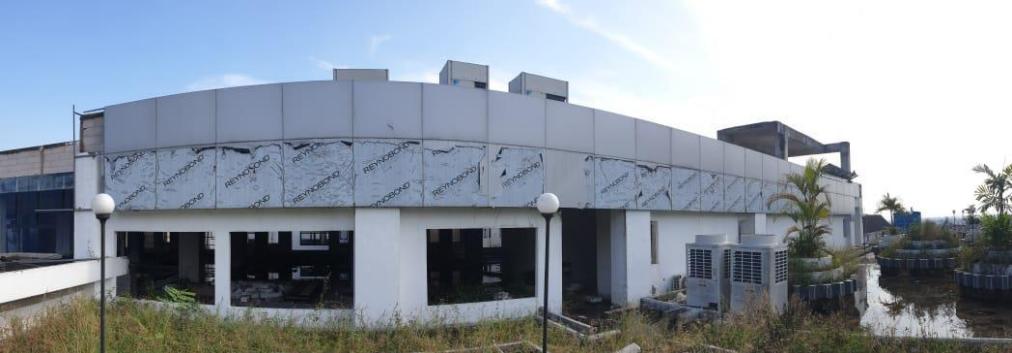
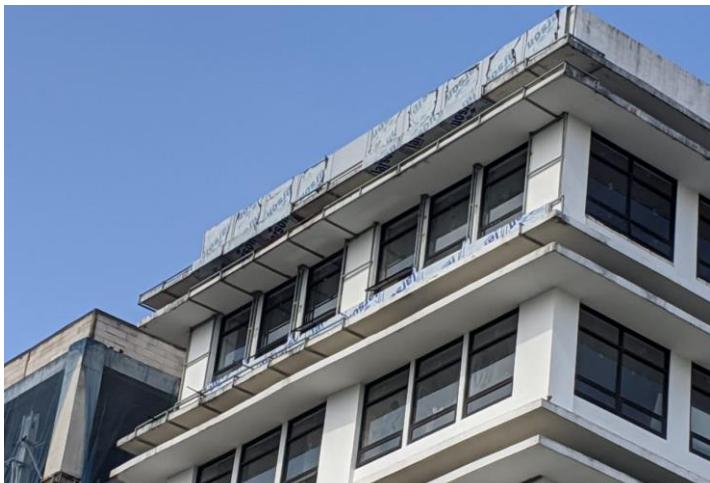
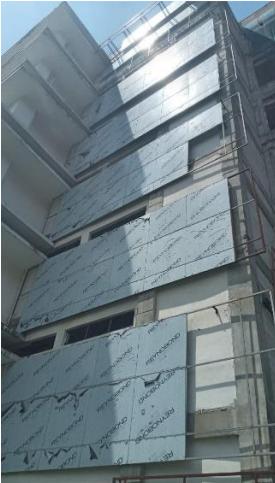
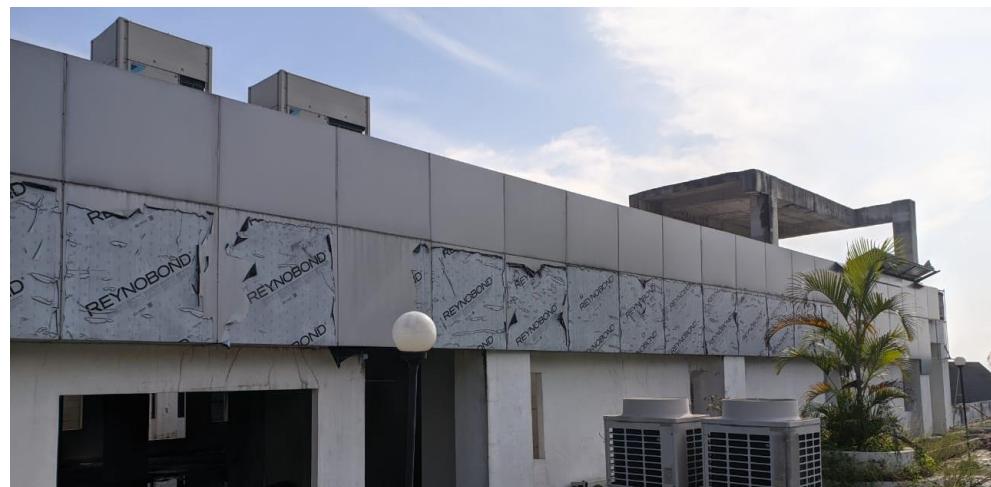
Kegiatan	Audit Volume Pekerjaan Pembangunan Fisik Konstruksi Gedung Pelayanan Proyek Utama Lanjutan D, F dan G
Pekerjaan	RSUD Al Ihsan Provinsi Jawa Barat Tahun 2019
Hasil Pemeriksaan Bersama Volume Pekerjaan	
Lingkup	Pekerjaan ACP
