### **Upaya Preservasi dan Adaptasi Pada Elemen Fasad Perkembangan Bangunan Gereja St Yusuf Cirebon**

**UPAYA PRESERVASI  
dan ADAPTASI  
pada ELEMEN FASAD  
PERKEMBANGAN BANGUNAN  
GEREJA ST. YUSUF CIREBON**

## Gereja St. Yusuf - Cirebon

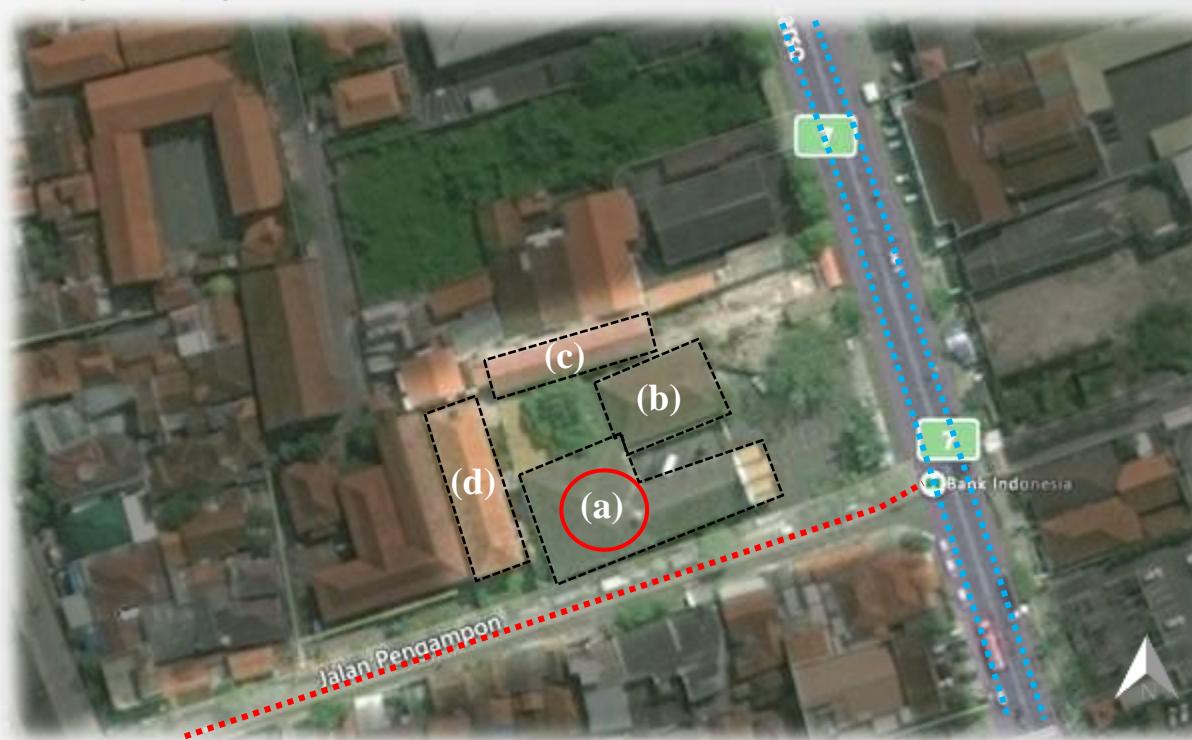
Lokasi Bangunan Gereja Santo Yusuf di Cirebon

- a. Gereja St. Yusuf
- b. Aula Gereja St. Yusuf
- c. Ruang kesekterian
- d. Rumah Pastor
- Jl. Yos Sudarso
- Jl. Pengampon

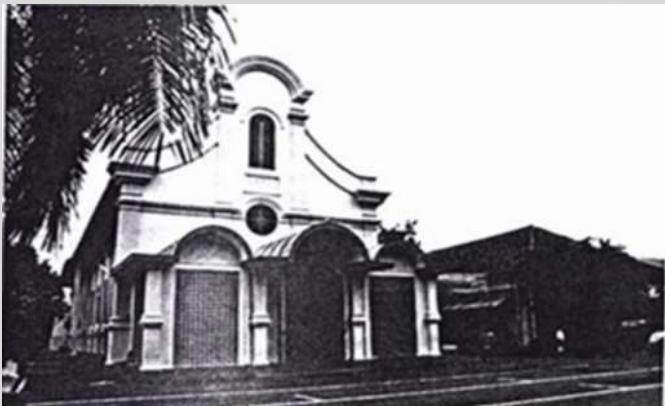
Bangunan Gereja Santo Yusuf Cirebon Th. 1900-an

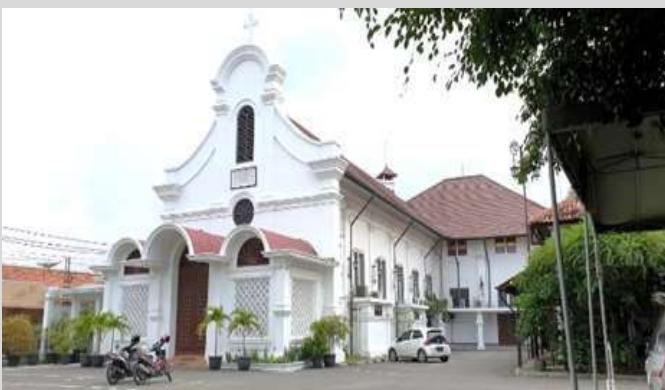
Bangunan Gereja Santo Yusuf Cirebon Kondisi saat ini

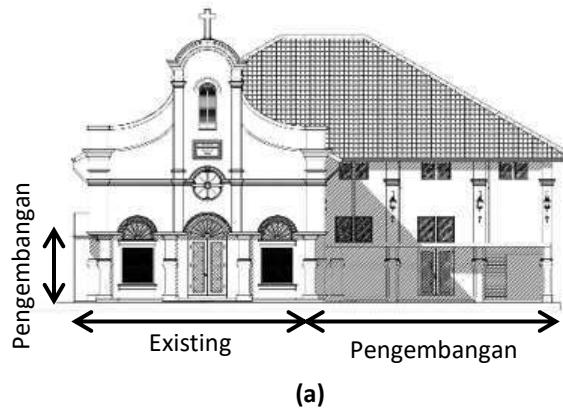
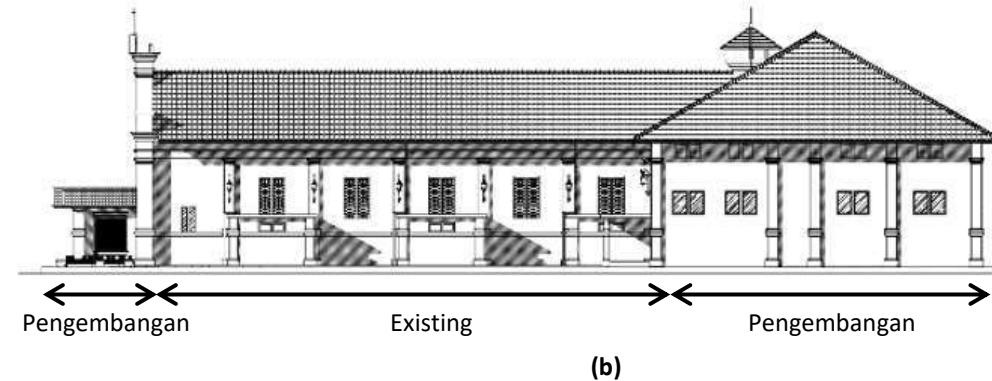
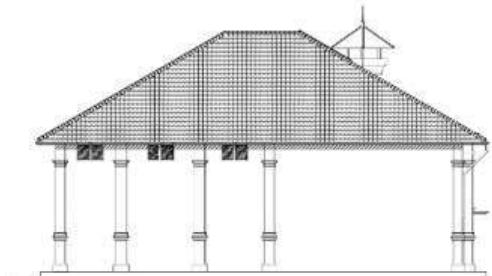
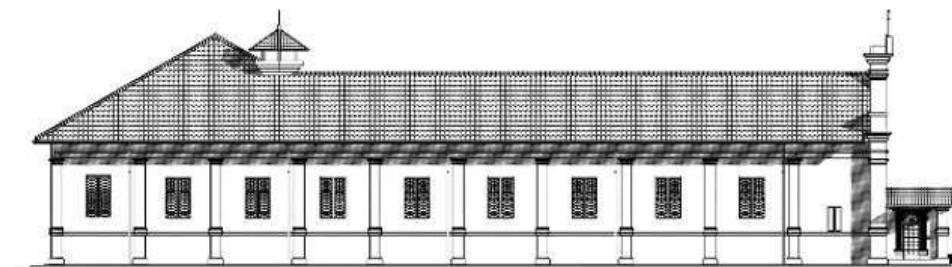
Fasade Bangunan Gereja St. Yusuf

- a. Tampak Depan
- b. Tampak Samping Kiri
- c. Tampak Belakang
- d. Tampak Samping Kanan

Pada dasarnya fasade bangunan gereja ini memiliki elemen-elemen estetis bangunan yang sederhana, pada setiap bagian atap, kolom dan dinding terdapat ornamen-ornamen yang tidak terlalu rumit sebagai bangunan peribadatan pada jaman kolonial seperti pada gambar diatas.

Fasade bangunan Gereja St. Yusuf terbagi atas 4 bagian fasade (tampak depan, tampak samping kiri, samping kanan dan tampak belakang), dan masing-masing fasade terdiri dari 3 bagian yaitu bagian kepala, bagian badan dan bagian kaki bangunan.

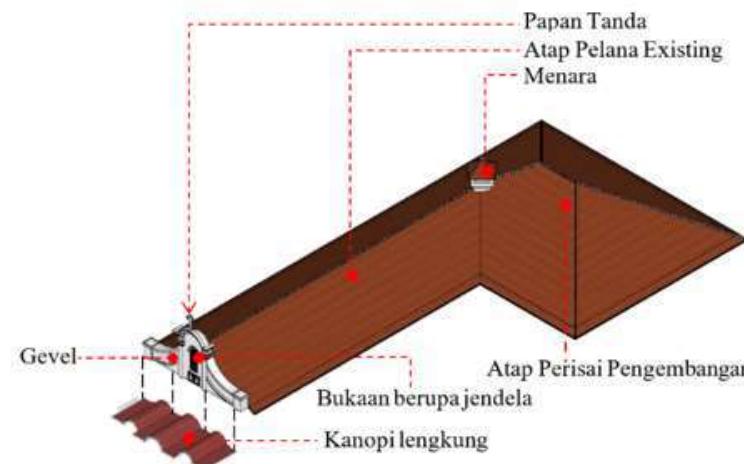
Bentuk dan Model Atap Bangunan  
Gereja St. Yusuf

- Berbentuk pelana dibagian massa bangunan eksisting
- Bagian Pengembangan samping kanan berbentuk perisai
- Pengembangan di bagian mein entrance menggunakan atap lengkung
- Awal mula atap berbentuk lengkung difungsikan sebagai kanopi, setelah perkembangan difungsikan sebagai ruang transisi.

Bentuk atap tropis sesuai dengan kondisi iklim Indonesia yang hanya mengenal 2 musim yaitu musim hujan dan musim kemarau, menurut Handinoto (1996) bahwa bentuk atap yang demikian merupakan gaya Arsitektur *Indische Empire*.

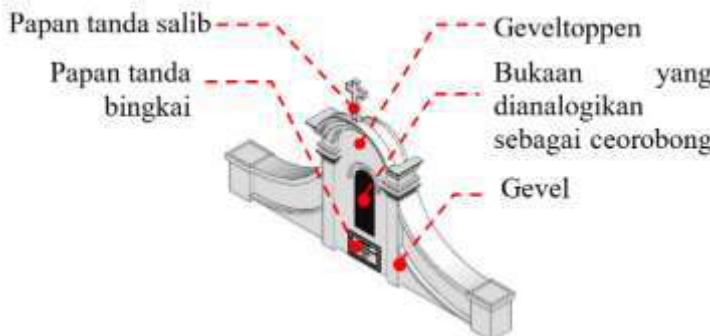
Letak Papan Tanda Pada Bagian Gevel

- Berfungsi sebagai penunjuk identitas sebuah bangunan peribadatan.
- Papan tanda berbentuk simbol salib dan berbentuk bingkai dilengkapi dengan huruf dan tulisan.
- Pada bagian bawah papan tanda berupa bingkai terdapat bukaan jendela yang dianalogikan seperti cerobong asap semu sebagai sirkulasi udara.

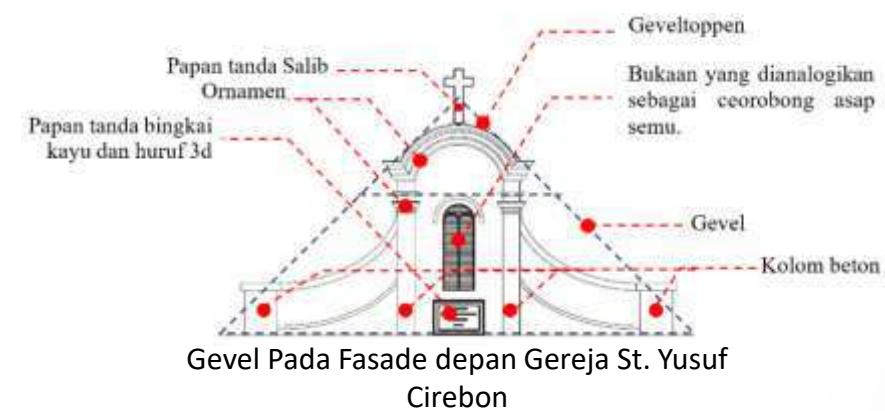
Gevel Pada Fasade depan Gereja St. Yusuf Cirebon

Elemen-elemen atap yang diterapkan pada bangunan gereja St Yusuf Cirebon menurut Handinoto (2012) merupakan gaya Arsitektur Kolonial, karena elemen-elemen yang terdapat pada bangunan lebih menonjolkan elemen vernakular arsitektur belanda berupa geveltoppen, symbol salib, dan model atap yang menunjukkan karakteristik Arsitektur Kolonial.

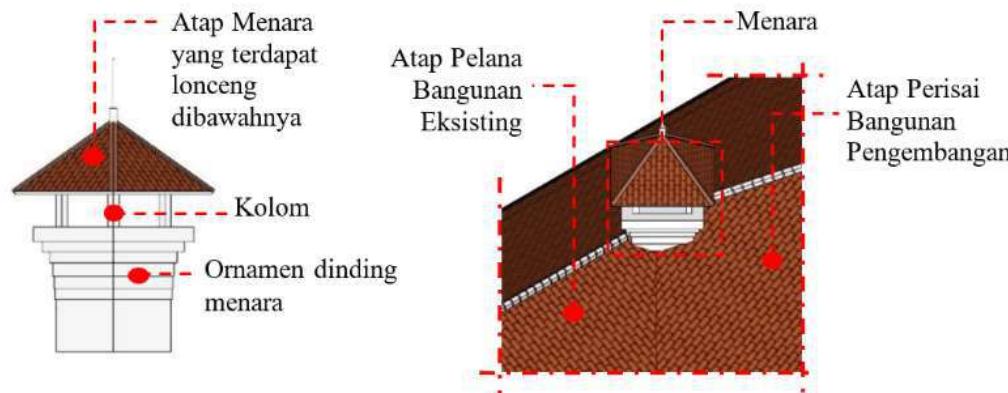
Menara pada Bangunan Gereja St. Yusuf Cirebon

- Dilengkapi menara tower yang terdapat sebuah lonceng dibawahnya.
- Lonceng dibunyikan sebagai tanda prosesi ibadah akan dimulai.
- Atap menara berbentuk limas yang ditopang oleh 4 kolom.

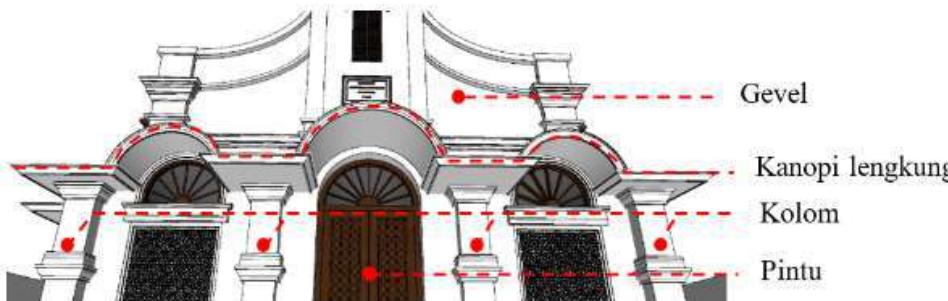
Kanopi Main entrance Bangunan  
Gereja St. Yusuf Cirebon

- Bagian Entrance terdapat kanopi dengan bentuk lengkung dikombinasi dengan bentuk datar.
- Pada bagian Side entrance pengembangan kanopi dibuat datar yang merupakan pengulangan sebagian dari bentuk atap datar dibagian main entrance bangunan gereja

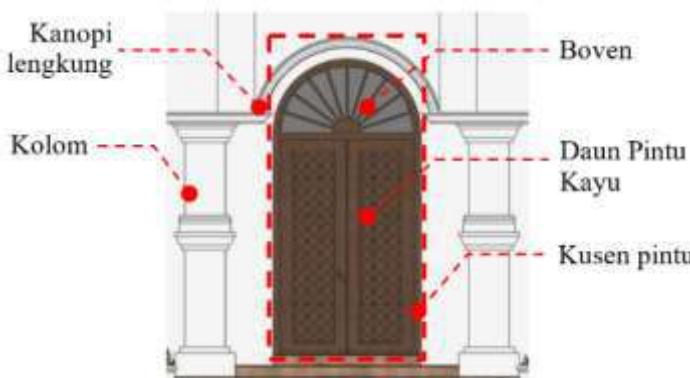
Elemen Pintu masuk main entrance

- Pintu masuk bagian bangunan pengembangan memiliki bentuk dan model yang diselaraskan dengan pintu gerbang utama dengan ukuran lebar dan tinggi pintu sama seperti pintu utama, seperti terlihat pada gambar dibawah ini.

Elemen pada pintu masuk bangunan gereja St Yusuf Cirebon merupakan langgam [Arsitektur Transisi](#) dari gaya [Indische Empire](#) berkembang dengan tetap mempertahankan [Arsitektur Kolonial](#) untuk menuju [Arsitektur Modern](#) (Handinoto, 1996). Dimana material pintu masuk bangunan menggunakan kayu jati dengan motif kotak-kotak berwarna coklat tua, dibagian atas pintu utama menggunakan bentuk setengah lingkaran yang dilengkapi dengan bahan kaca patri.

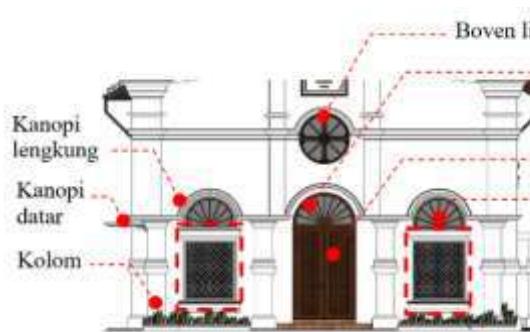
Ornamen pada tampak depan bangunan

- Elemen pada dinding tidak terlalu banyak
- Masih ada sedikit ornamen yang terletak pada fasade bagian depan dan samping bangunan.
- Ornamen-ornamen dekoratif tampak depan bangunan banyak digunakan pada bangunan-bangunan kolonial.

Material yang digunakan pada dinding tersebut berupa batu bata dengan finishing plester acian, yang kemudian di cat dengan warna putih. Dominasi warna putih ini memberikan kesan monumental dengan gaya **Indische Empire** yang telah berkembang pada masa itu dan tetap dipertahankan sampai sekarang.

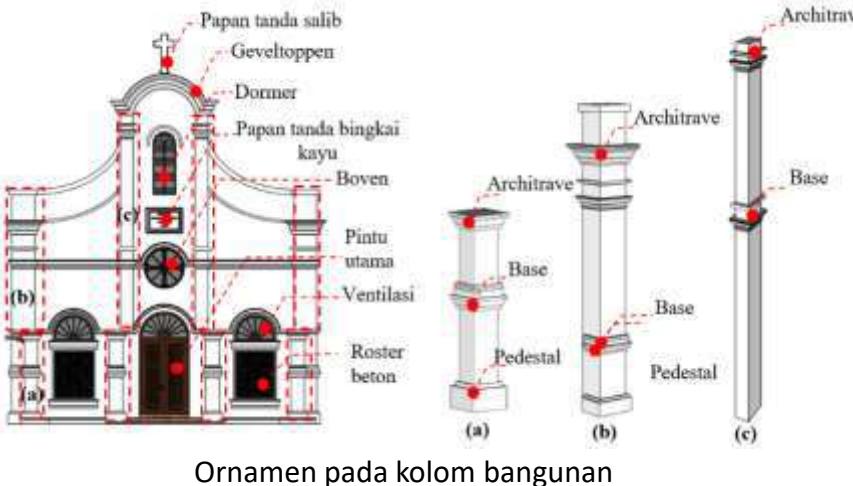
Ornamen pada kolom bangunan

- Elemen pada bagian kolom bangunan menggunakan ornamen yang terletak di bagian atas, tengah dan bagian bawah atau pedestal kolom (Rob Krier, 1983).
- Terdapat beberapa model ornamen tetapi pada dasarnya ornamen tersebut menggunakan langgam Arsitektur kolonial dengan **gaya Neo Klasik** yang berorientasi pada gaya arsitektur klasik.

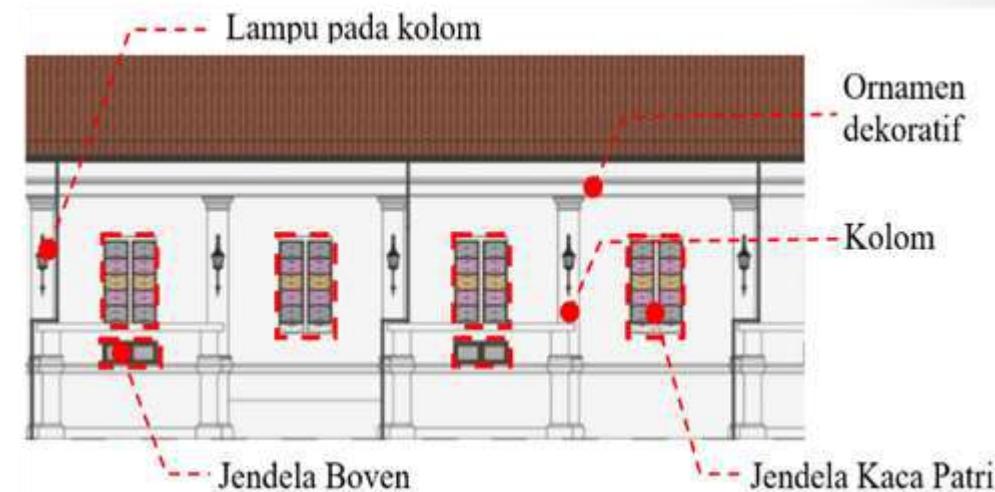
Bukaan Jendela pada tampak samping bangunan

- Elemen bukaan jendela terdapat pada bagian tampak samping kiri dan samping kanan bangunan dengan ukuran yang cukup besar.
- Bentuk dan model diterapkan juga pada bagian masa pengembangan yang kearah belakang.
- Masih terkesan menyatu dengan bangunan eksistingnya.
- Model, bentuk dan ukuran jendela ini tidak diterapkan pada masa pengembangan bagian samping.

Bagian fasade samping kiri bangunan pengembangan terdapat bukaan berupa jendela yang dibuat seperti bentuk, model, dan ukuran yang sama persis dengan jendela aslinya. Selain itu ornamen bagian dinding berupa list yang menerus disekehling badan bangunan tetap dipertahankan. Hanya sebagian kecil ornamen, bentuk jendela dan ukuran yang dibuat tidak sama tetapi masih ada keselarasan warna dengan bangunan eksistingnya.

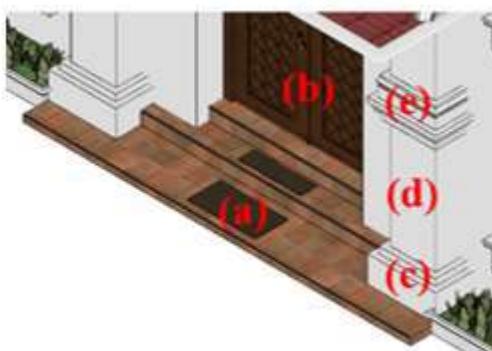
Anak Tangga pada main entrance

- Elemen anak tangga berfungsi sebagai jalan untuk memasuki bangunan peribadatan.
- Terdapat 3 buah anak tangga di bagian pintu masuk utama bangunan eksisting, dan 2 anak tangga di bagian pintu masuk bangunan tambahan.
- Finishing material anak tangga pada bangunan eksisting menggunakan keramik terakota warna coklat, sedangkan pada bangunan tambahan finishing anak tangga menggunakan ubin teraso warna abu.

- a. Anak tangga finishing keramik terakota warna coklat
- b. Pintu masuk utama
- c. Pedestal kolom
- d. Kolom
- e. Base/Ornamen pada kolom

Elemen kaki bangunan pada gereja St Yusuf berlanggam **Art Deco**, yang terlihat pada penggunaan material finishing anak tangga bagian *main entrance* dan *side entrance* dengan pola geometris yang dipasang sejajar dan pola bentuk yang standar.

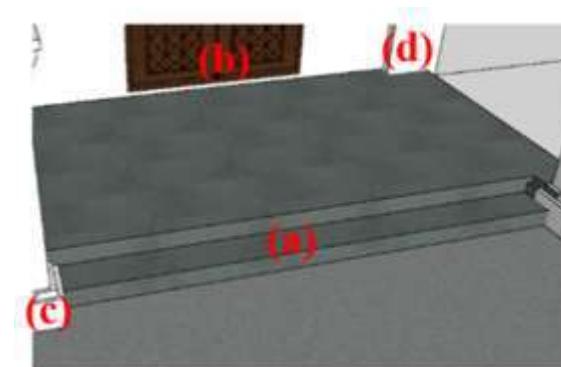
Anak tangga pada side entrance bagian belakang bangunan

- a. Anak tangga finishing ubin teraso warna abu
- b. Pintu masuk side entrance
- c. Pedestal kolom
- d. Kolom
