**Pembuatan Dokumentasi dan Sosialisasi  
Pemeliharaan Material pada  
Bangunan Klenteng Dewi Welas Asih Cirebon**

**Program Studi Arsitektur  
Fakultas Arsitektur dan Desain  
Institut Teknologi Nasional  
Bandung  
2021**

# Pembuatan Dokumentasi dan Sosialisasi Pemeliharaan Material pada Bangunan Klenteng Dewi Welas Asih Cirebon

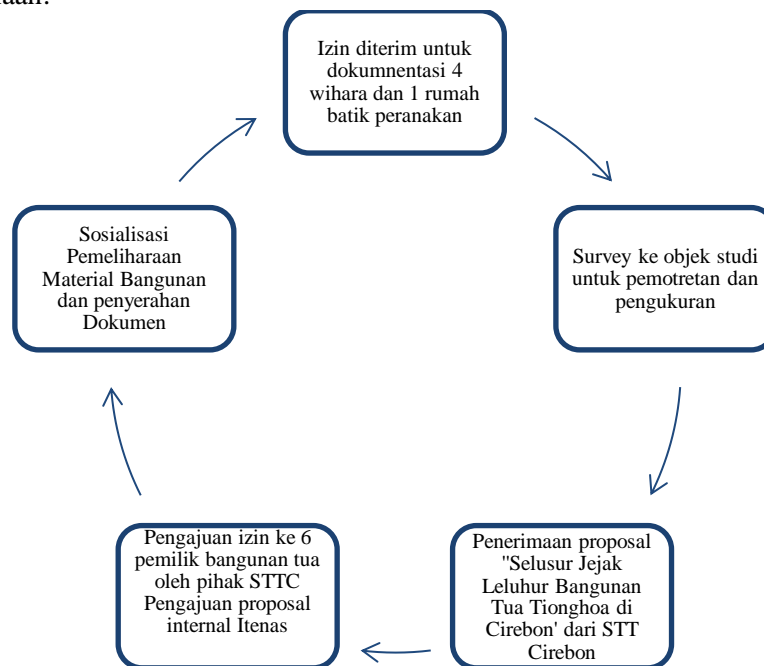
Gambar 1. Diagram pelaksanaan Kegiatan PKM

Diagram pelaksanaan:

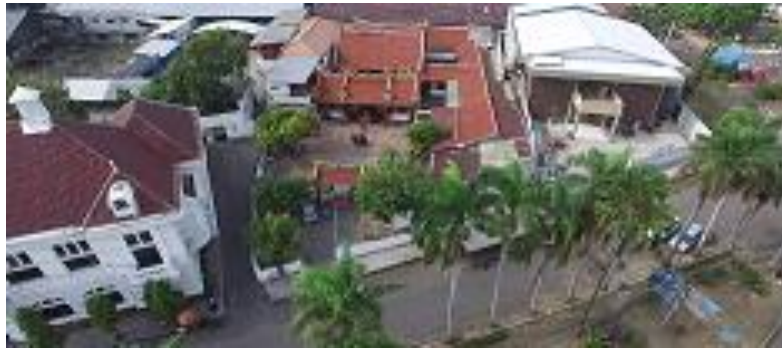
**Gambar 2. Hasil pemotretan dengan *drone* dari arah muka bangunan**

Prodi Arsitektur Institut Teknologi Nasional (Itenas) Bandung bekerja sama dengan prodi Arsitektur Sekolah Tinggi Teknologi Cirebon (STTC) membuat dokumentasi berupa pengambilan foto dan pembuatan gambar denah, tampak dan potongan pada Klenteng Dewi Welas Asih Cirebon. Kegiatan ini dimulai dengan melakukan pemotretan dari udara menggunakan *drone* untuk melihat bangunan dan lingkungan sekitarnya dari ketinggian tertentu dari beberapa arah, seperti terlihat pada gambar 2.

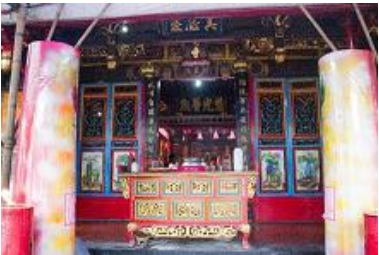
Tahap	Fungsi	Luas Bangunan	Foto
Ke satu 1559	Ruang ibadah utama agama Konghucu yang merupakan bangunan utama terletak di tengah kapling.

Luas 329 m <sup>2</sup>

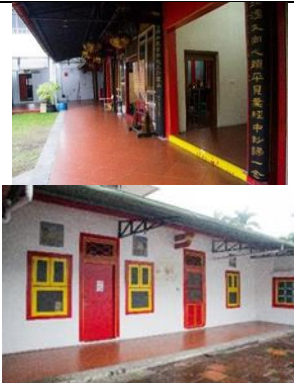
Ke dua 1791-1889	Bangunan tahap ke 2 terletak di sisi kanan bangunan utama dan berfungsi sebagai tempat penyimpanan altar dan tambahan ruang sembahyang.

Luas 500m <sup>2</sup>

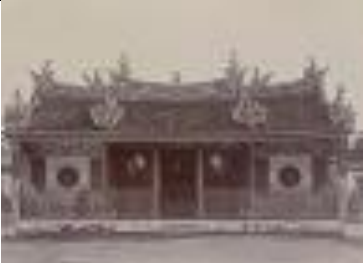
Kondisi saat ini bangunan utama dikelilingi oleh bangunan tahap 2 dan tahap 3

Luas total 1.600m <sup>2</sup> Luas site 1.857m <sup>2</sup>

Tampak muka tahun 1940 dan saat ini dengan tambahan bangunan di sisi kanan dan kiri

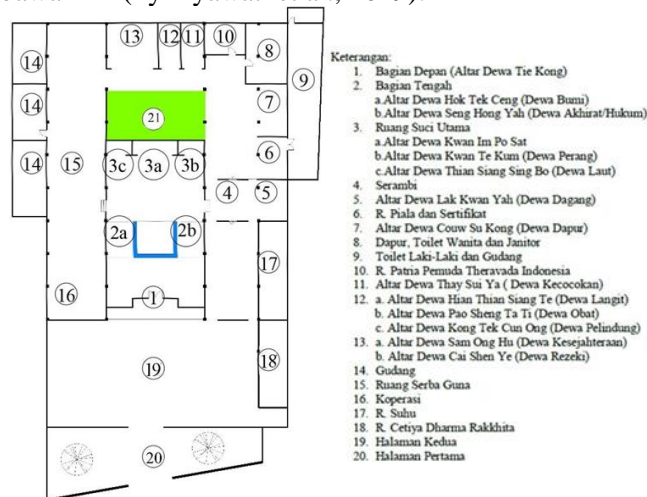
Gambar 2. Hasil pengukuran pada ruang dalam

Adapun pengukuran pada ruang dalam lebih ditujukan pada tata letak altar dewa-dewa, seperti terlihat pada gambar 2 di bawah ini (Pynkyawati et al., 2019):

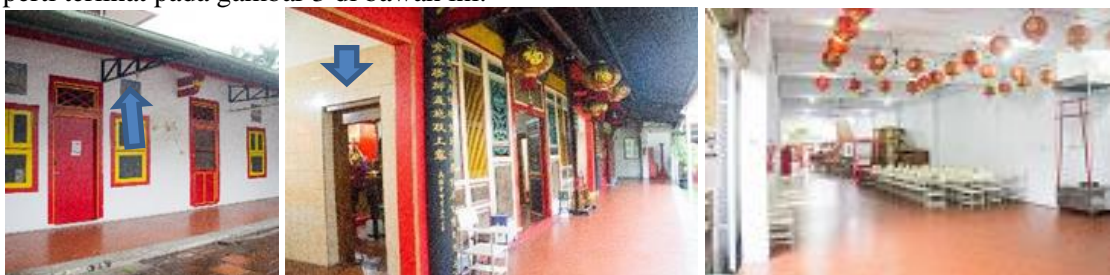
Gambar 3: Rangka kanopi di koridor luar dan dinding ruang altar yang dilapisi keramik dan interior bangunan tahap 3

Berbeda halnya dengan bangunan tahap ke 2 yang dibangun tahun 1791. Meskipun material asli masih mendominasi bangunan tetapi pada beberapa bagian telah mengalami perubahan, seperti pada dinding di area altar yang saat ini dilapisi keramik untuk memudahkan pemeliharaan. Selain itu kanopi di sepanjang koridor luar telah diganti dengan besi dikarenakan rangka kanopi lama telah rusak termakan usia, seperti terlihat pada gambar 3 di bawah ini.

Lain halnya dengan bangunan tahap 3 yang dibangun tahun 1970, secara keseluruhan sudah menggunakan material baru yang pemeliharaannya relative mudah dan apabila harus ada penggantian material masih mudah mencari material yang sama.
